호남고속선 산수교_134(8.255~8.263km, S26-2)

외관조사망도 번호
B3_산수교_134(8k255~8k263)

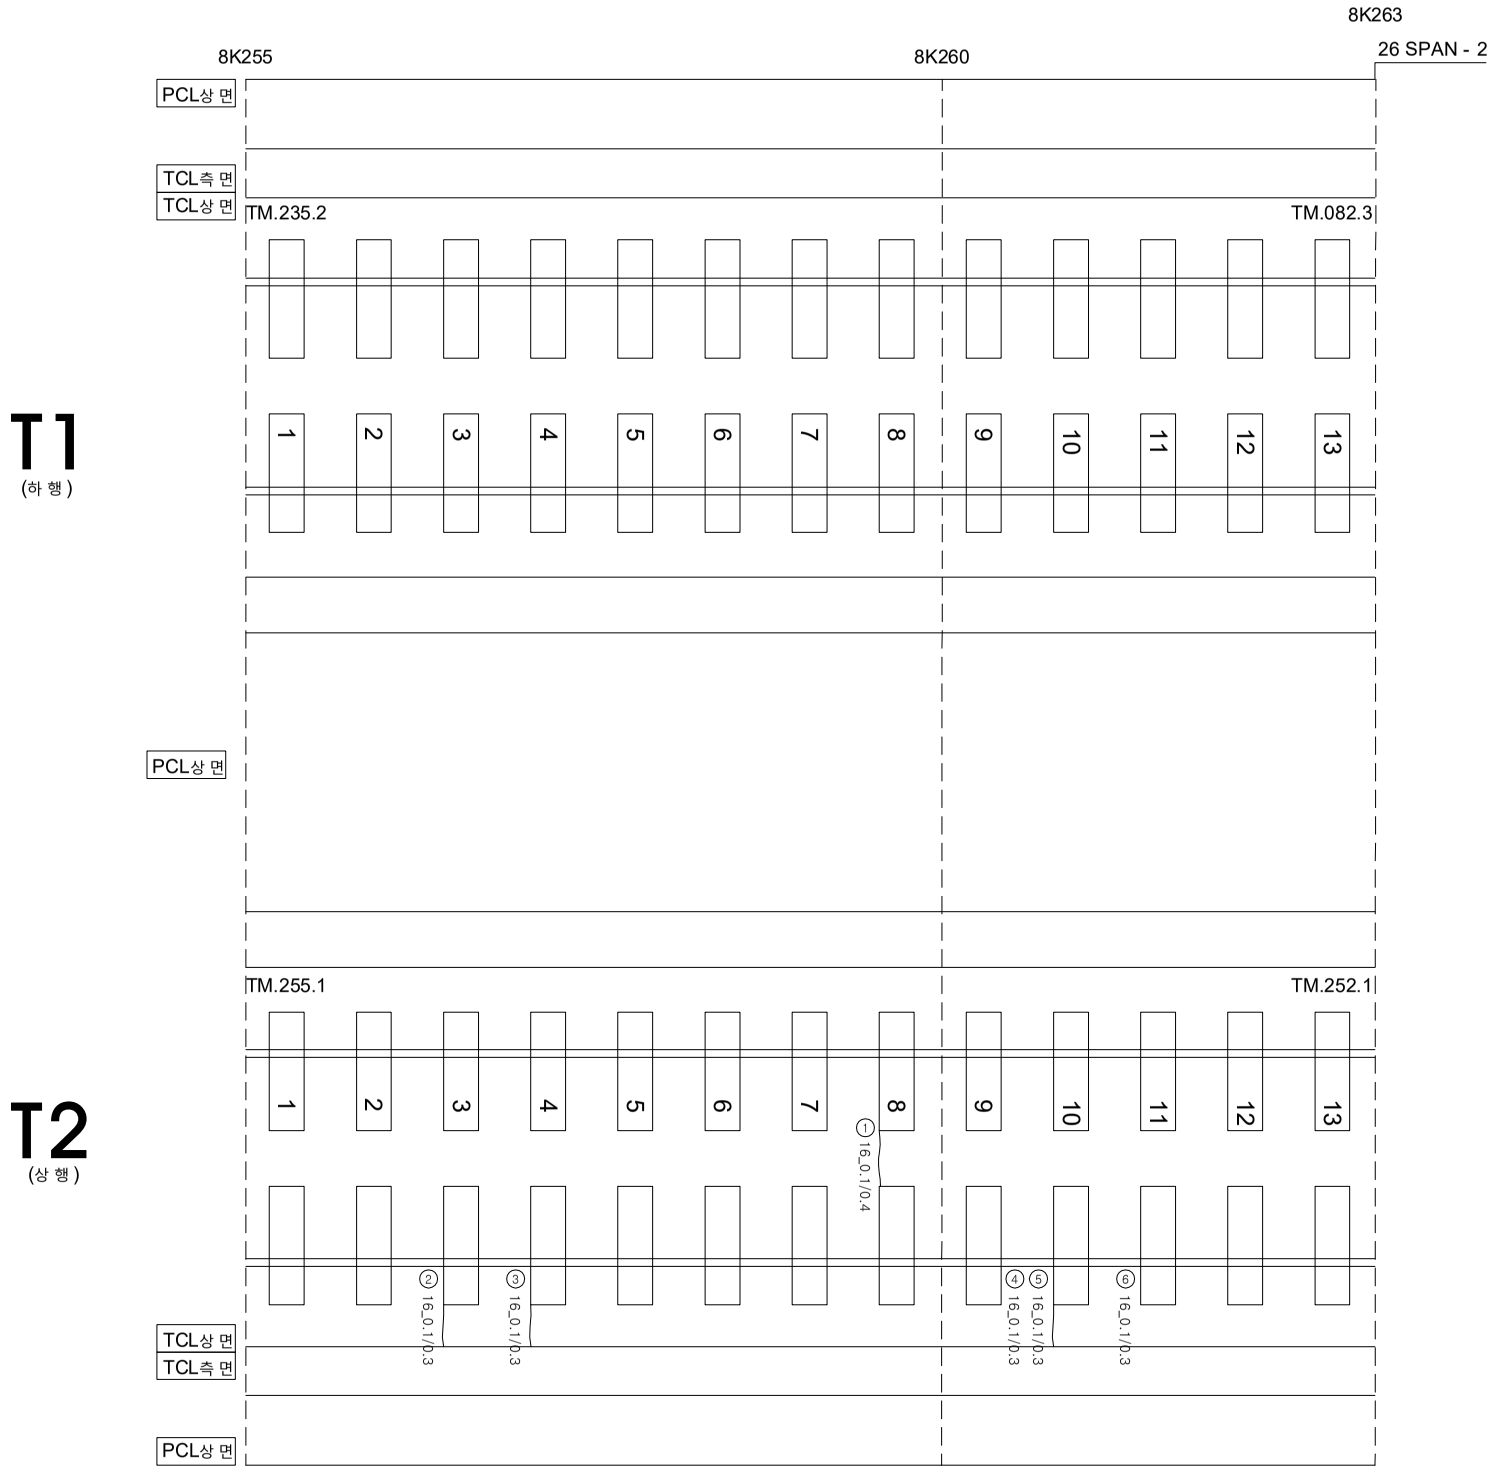
연번	손상	폭		연장		비고	연번	손상	폭		연장		비고
1	균열	0.1	㎜	0.4	m		56						
2	균열	0.1	㎜	0.3	m		57						
3	균열	0.1	㎜	0.3	m		58						
4	균열	0.1	㎜	0.3	m		59						
5	균열	0.1	㎜	0.3	m		60						
6	균열	0.1	㎜	0.3	m		61						
7							62						
8							63						
9							64						
10							65						
11							66						
12							67						
13							68						
14							69						
15							70						
16							71						
17							72						
18							73						
19							74						
20							75						
21							76						
22							77						
23							78						
24							79						
25							80						
26							81						
27							82						
28							83						
29							84						
30							85						
31							86						
32							87						
33							88						
34							89						
35							90						
36							91						
37							92						
38							93						
39							94						
40							95						
41							96						
42							97						
43							98						
44							99						
45							100						
46							101						
47							102						
48							103
