외관조사망도 번호
B3_산수교_140(8k303~8k311)

호남고속선 산수교_140(8.303~8.311km, S27-3)

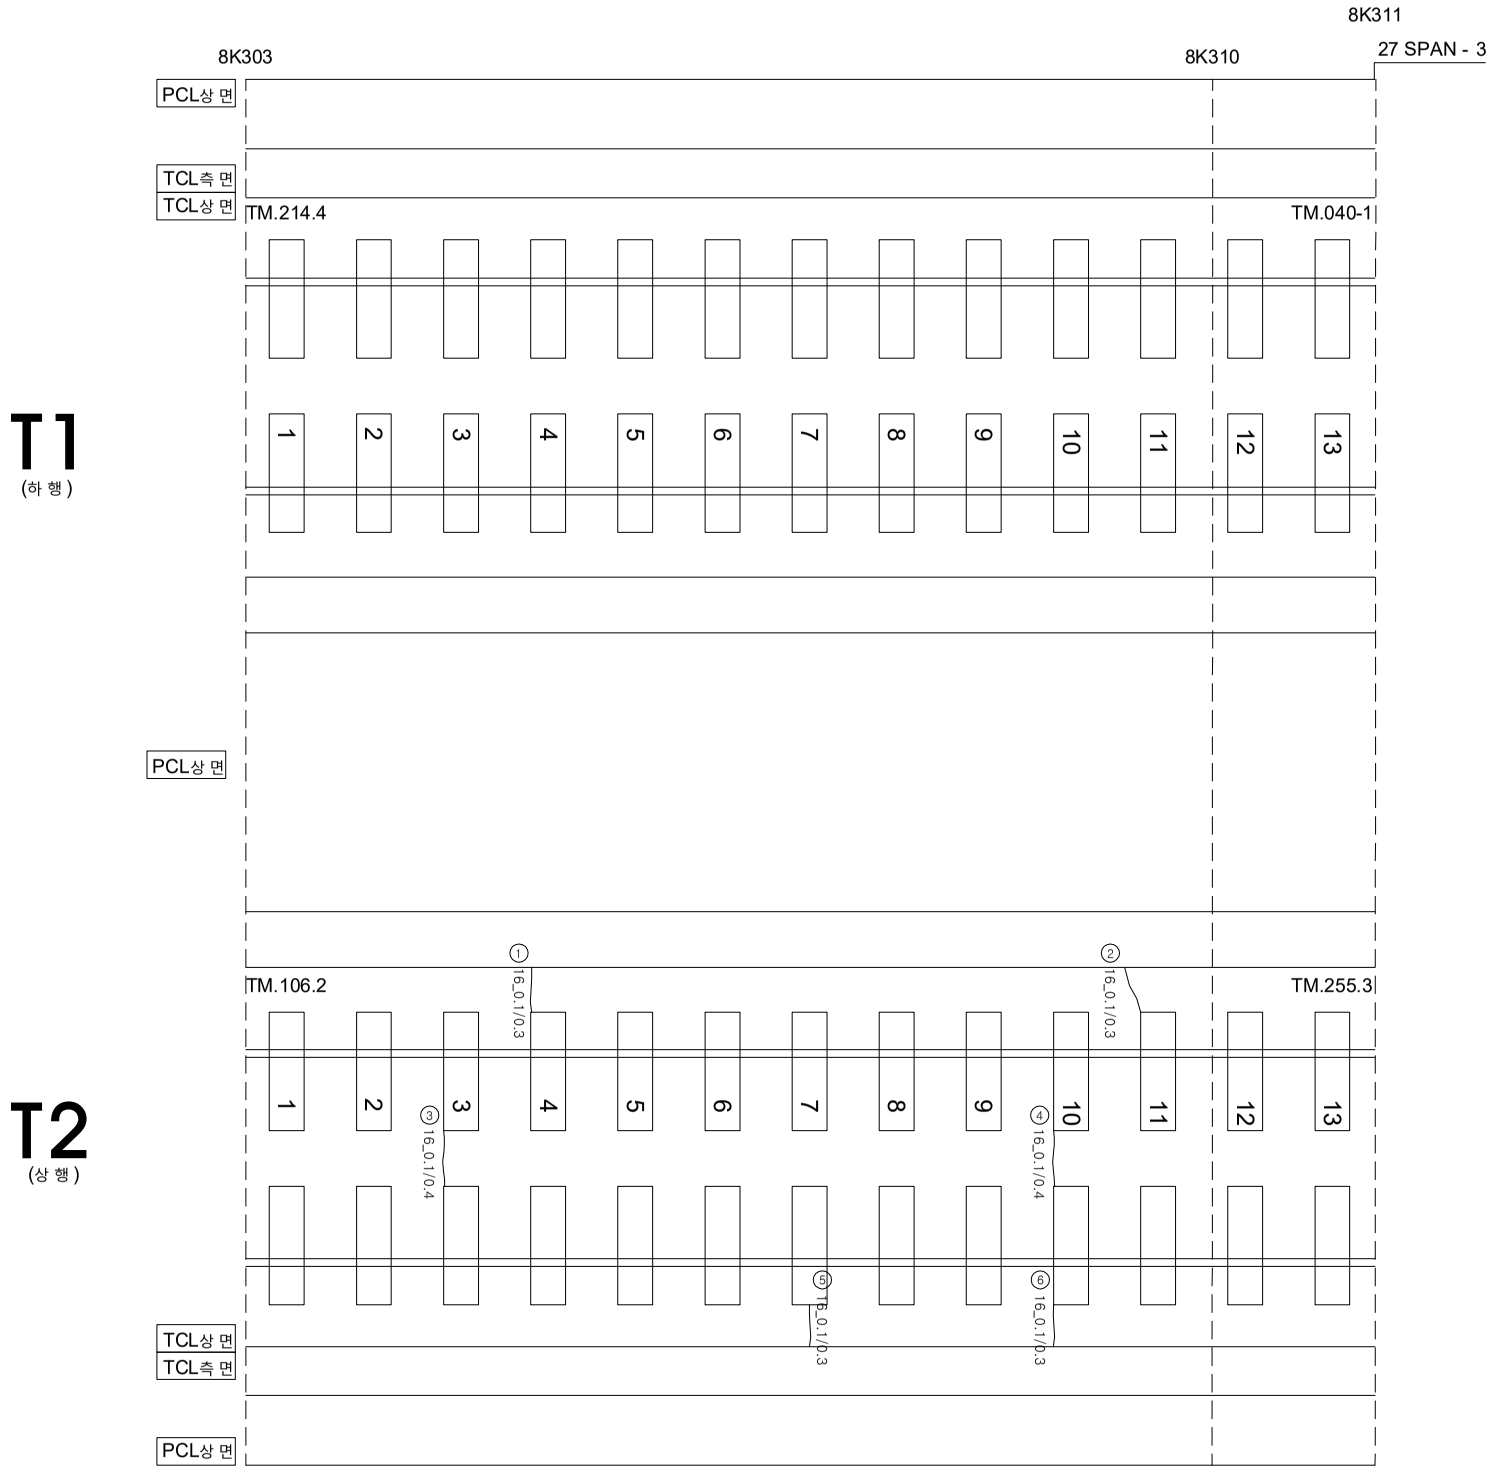
연번	손상	폭		연장		비고	연번	손상	폭		연장		비고
1	균열	0.1	㎜	0.3	m		56						
2	균열	0.1	㎜	0.3	m		57						
3	균열	0.1	㎜	0.4	m		58						
4	균열	0.1	㎜	0.4	m		59						
5	균열	0.1	㎜	0.3	m		60						
6	균열	0.1	㎜	0.3	m		61						
7							62						
8							63						
9							64						
10							65						
11							66						
12							67						
13							68						
14							69						
15							70						
16							71						
17							72						
18							73						
19							74						
20							75						
21							76						
22							77						
23							78						
24							79						
25							80						
26							81						
27							82						
28							83						
29							84						
30							85						
31							86						
32							87						
33							88						
34							89						
35							90						
36							91						
37							92						
38							93						
39							94						
40							95						
41							96						
42							97						
43							98						
44							99						
45							100						
46							101						
47							102						
48							103
