외관조사망도 번호
B3_산수교_143(8k327~8k335)

호남고속선 산수교_143(8.327~8.335km, S28-1)

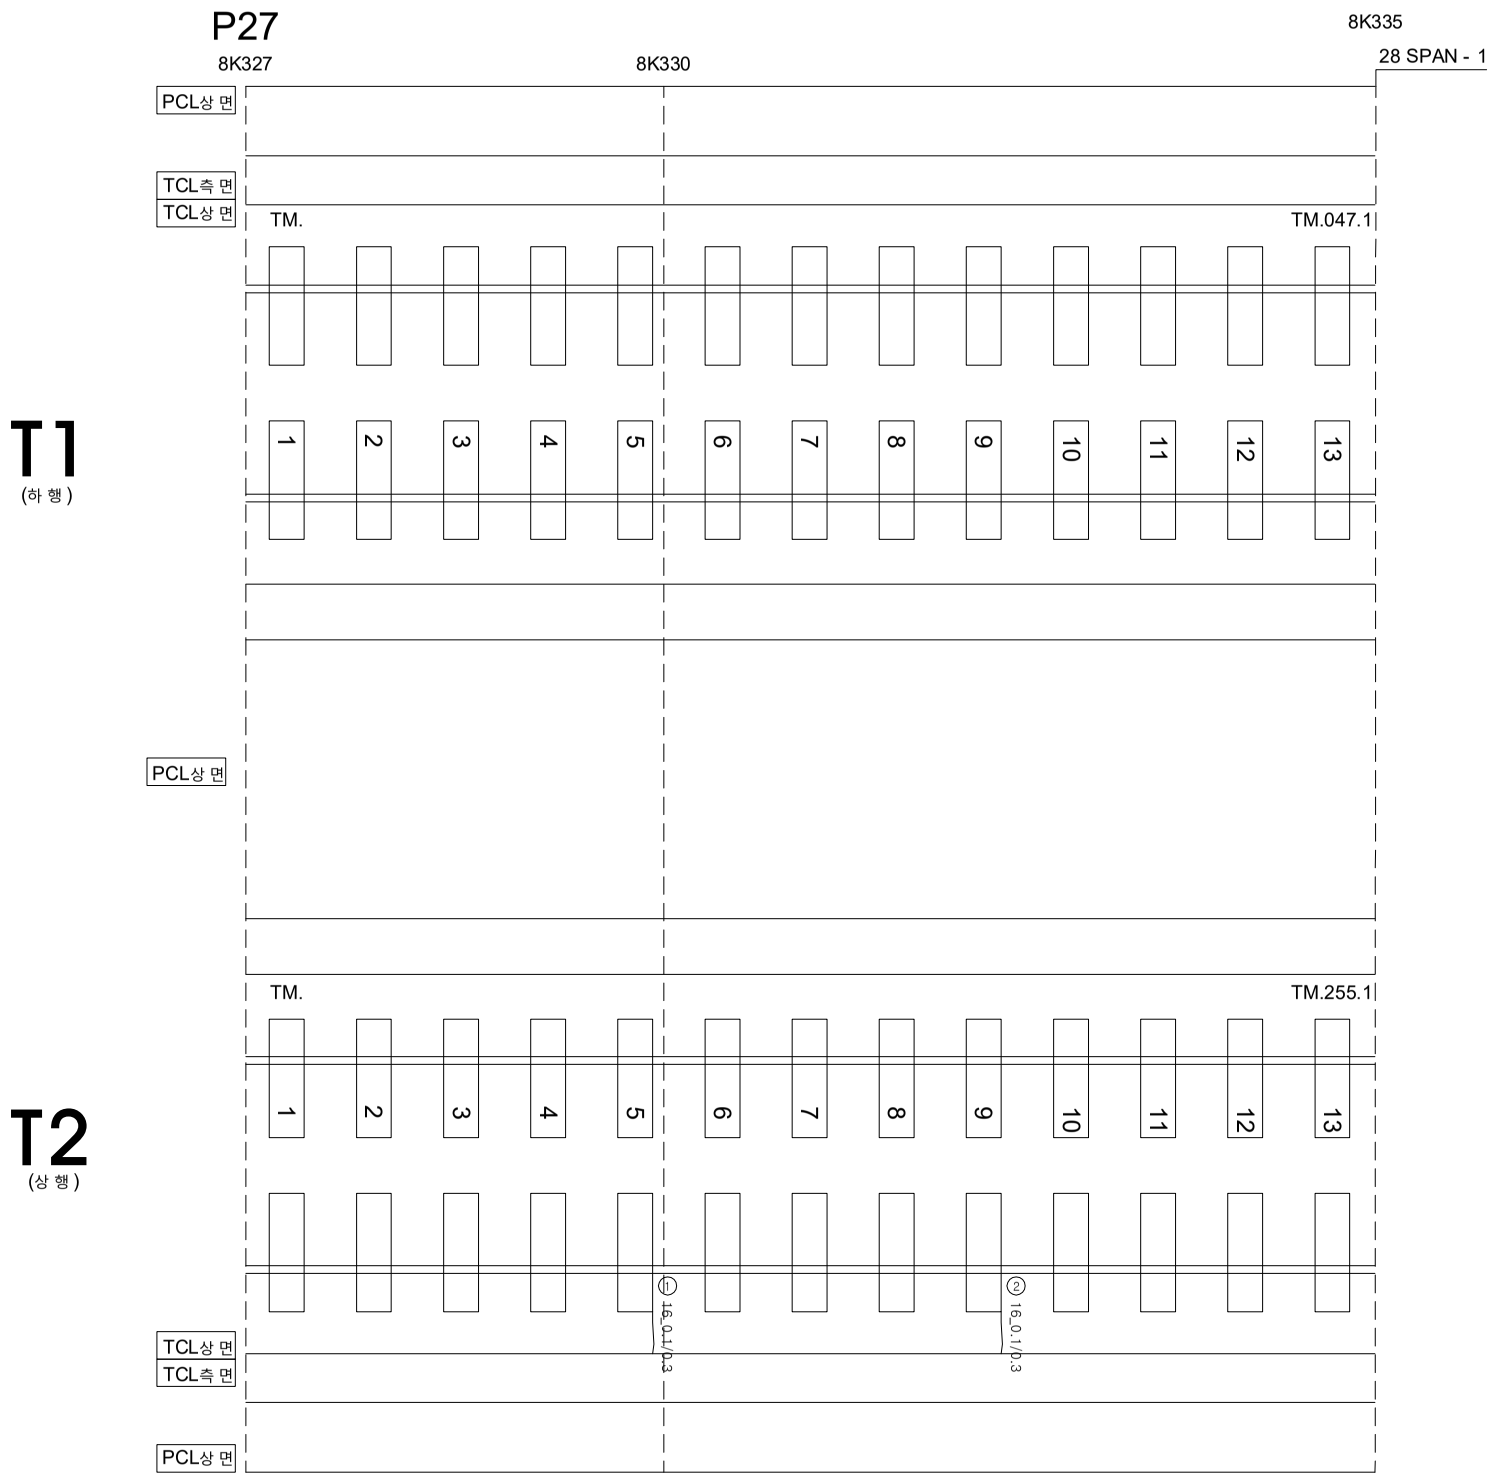
연번	손상	폭		연장		비고	연번	손상	폭		연장		비고
1	균열	0.1	㎜	0.3	m		56						
2	균열	0.1	㎜	0.3	m		57						
3							58						
4							59						
5							60						
6							61						
7							62						
8							63						
9							64						
10							65						
11							66						
12							67						
13							68						
14							69						
15							70						
16							71						
17							72						
18							73						
19							74						
20							75						
21							76						
22							77						
23							78						
24							79						
25							80						
26							81						
27							82						
28							83						
29							84						
30							85						
31							86						
32							87						
33							88						
34							89						
35							90						
36							91						
37							92						
38							93						
39							94						
40							95						
41							96						
42							97						
43							98						
44							99						
45							100						
46							101						
47							102						
48							103						
49							104						
50							105						
51							106
