외관조사망도 번호
B3_산수교_147(8k359~8k367)

호남고속선 산수교_147(8.359~8.367km, S28-5)

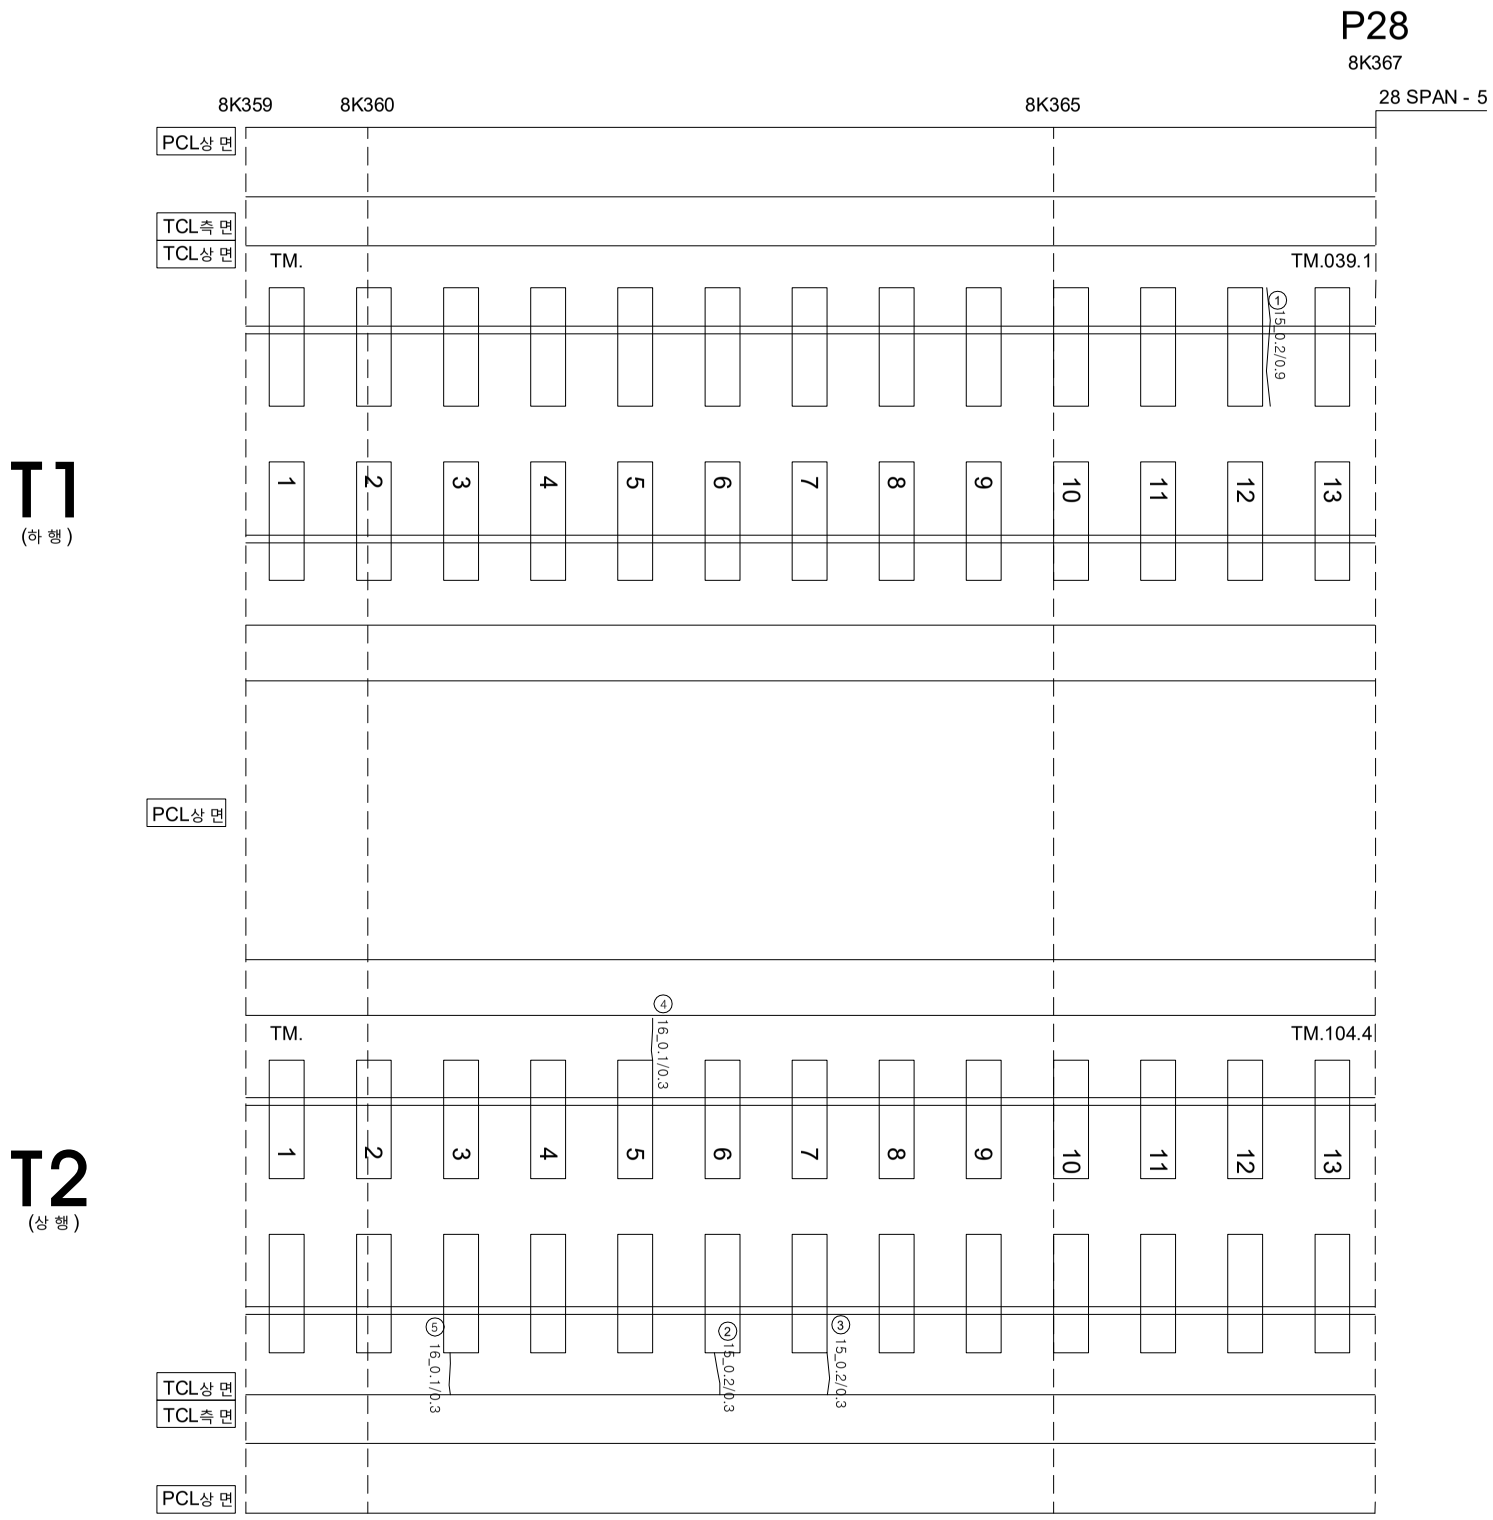
연번	손상	폭		연장		비고	연번	손상	폭		연장		비고
1	경계부 균열	0.2	㎜	0.9	m		56						
2	균열	0.2	㎜	0.3	m		57						
3	균열	0.2	㎜	0.3	m		58						
4	균열	0.1	㎜	0.3	m		59						
5	균열	0.1	㎜	0.3	m		60						
6							61						
7							62						
8							63						
9							64						
10							65						
11							66						
12							67						
13							68						
14							69						
15							70						
16							71						
17							72						
18							73						
19							74						
20							75						
21							76						
22							77						
23							78						
24							79						
25							80						
26							81						
27							82						
28							83						
29							84						
30							85						
31							86						
32							87						
33							88						
34							89						
35							90						
36							91						
37							92						
38							93						
39							94						
40							95						
41							96						
42							97						
43							98						
44							99						
45							100						
46							101						
47							102						
48							103						
49							104

50							105						
51							106						
52							107						
53							108						
54							109						
55							110
