외관조사망도 번호
B3_산수교_106(8k031~8k039)

호남고속선 산수교_106(8.031~8.039km, S20-4)

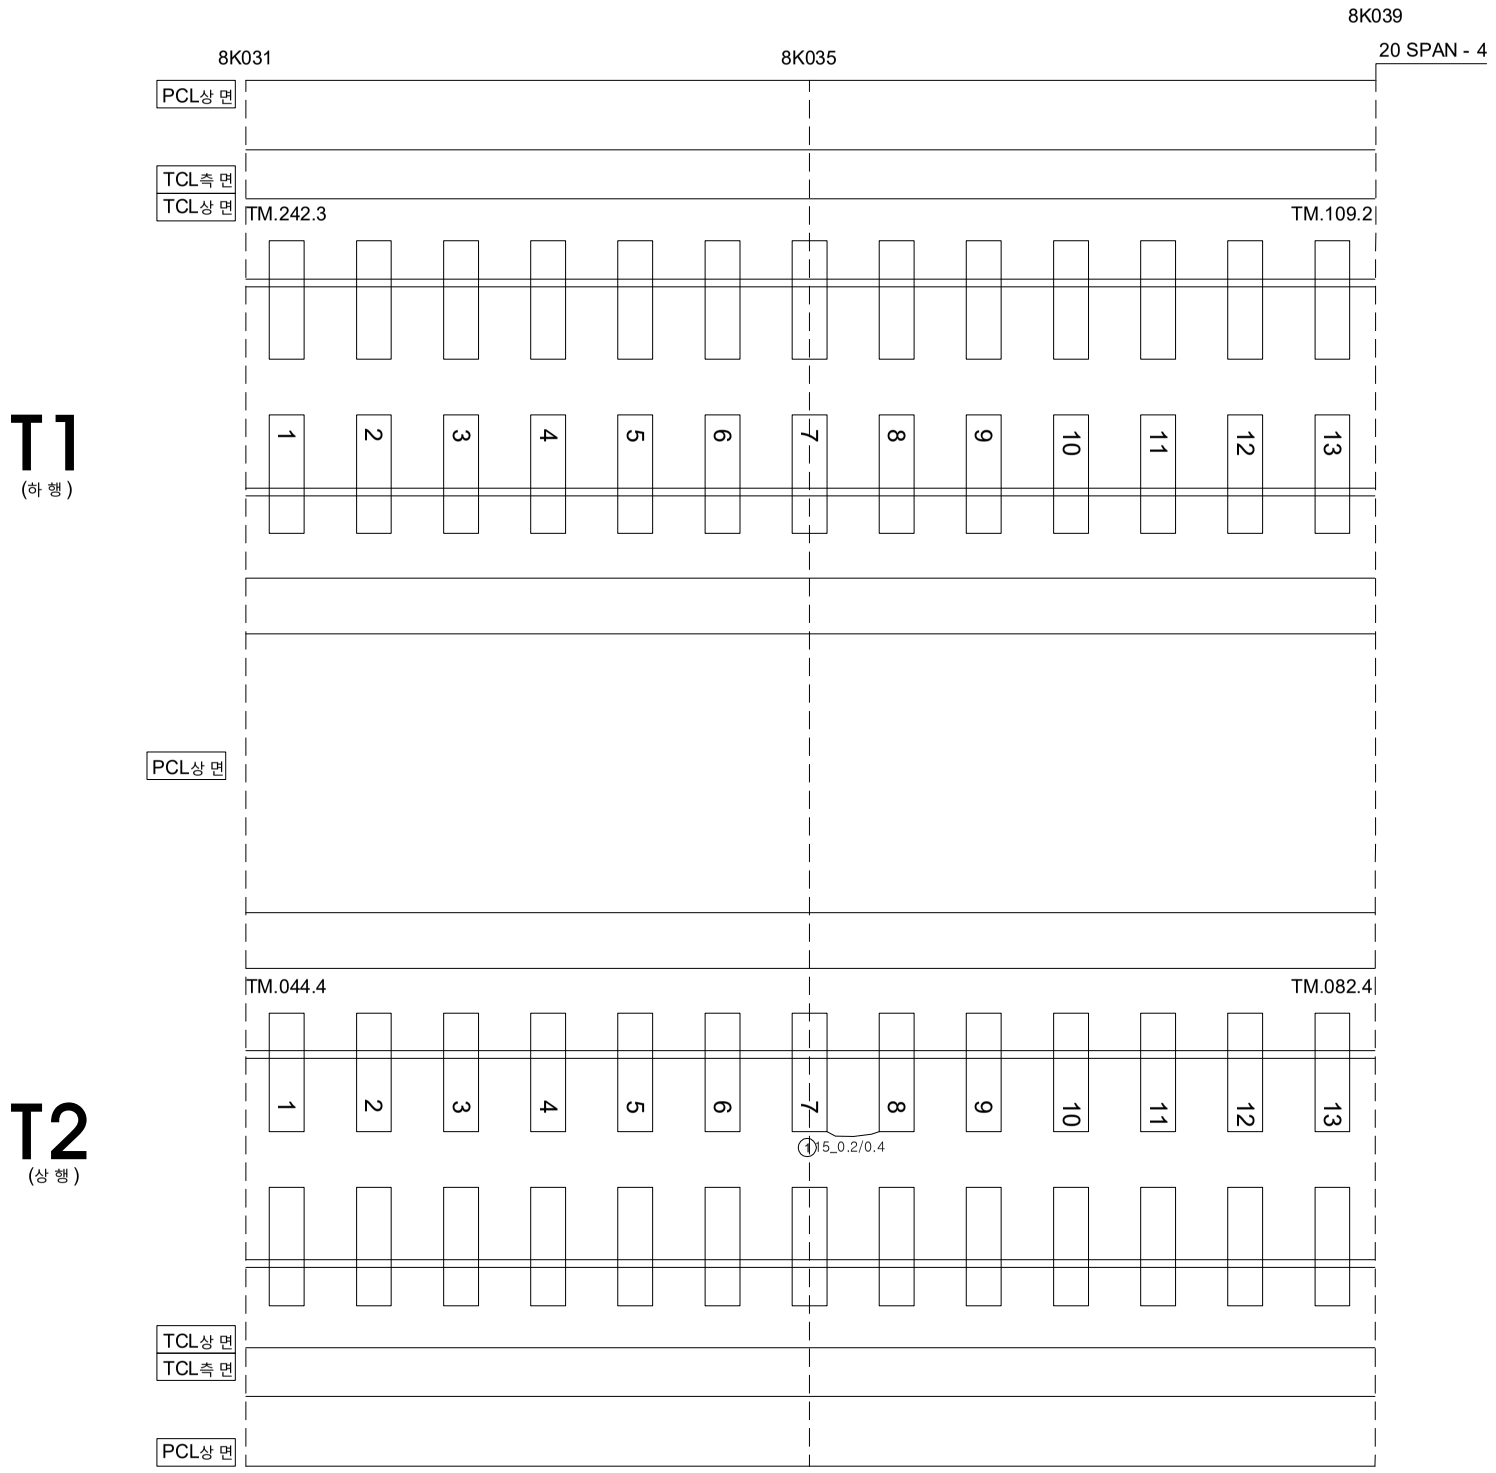
연번	손상	폭		연장		비고	연번	손상	폭		연장		비고
1	균열	0.2	㎜	0.4	m		56						
2							57						
3							58						
4							59						
5							60						
6							61						
7							62						
8							63						
9							64						
10							65						
11							66						
12							67						
13							68						
14							69						
15							70						
16							71						
17							72						
18							73						
19							74						
20							75						
21							76						
22							77						
23							78						
24							79						
25							80						
26							81						
27							82						
28							83						
29							84						
30							85						
31							86						
32							87						
33							88						
34							89						
35							90						
36							91						
37							92						
38							93						
39							94						
40							95						
41							96						
42							97						
43							98						
44							99						
45							100						
46							101						
47							102						
48							103						
49							104						
50							105						
51							106
