외관조사망도 번호
B3_산수교_149(8k375~8k383)

호남고속선 산수교_149(8.375~8.383km, S29-2)

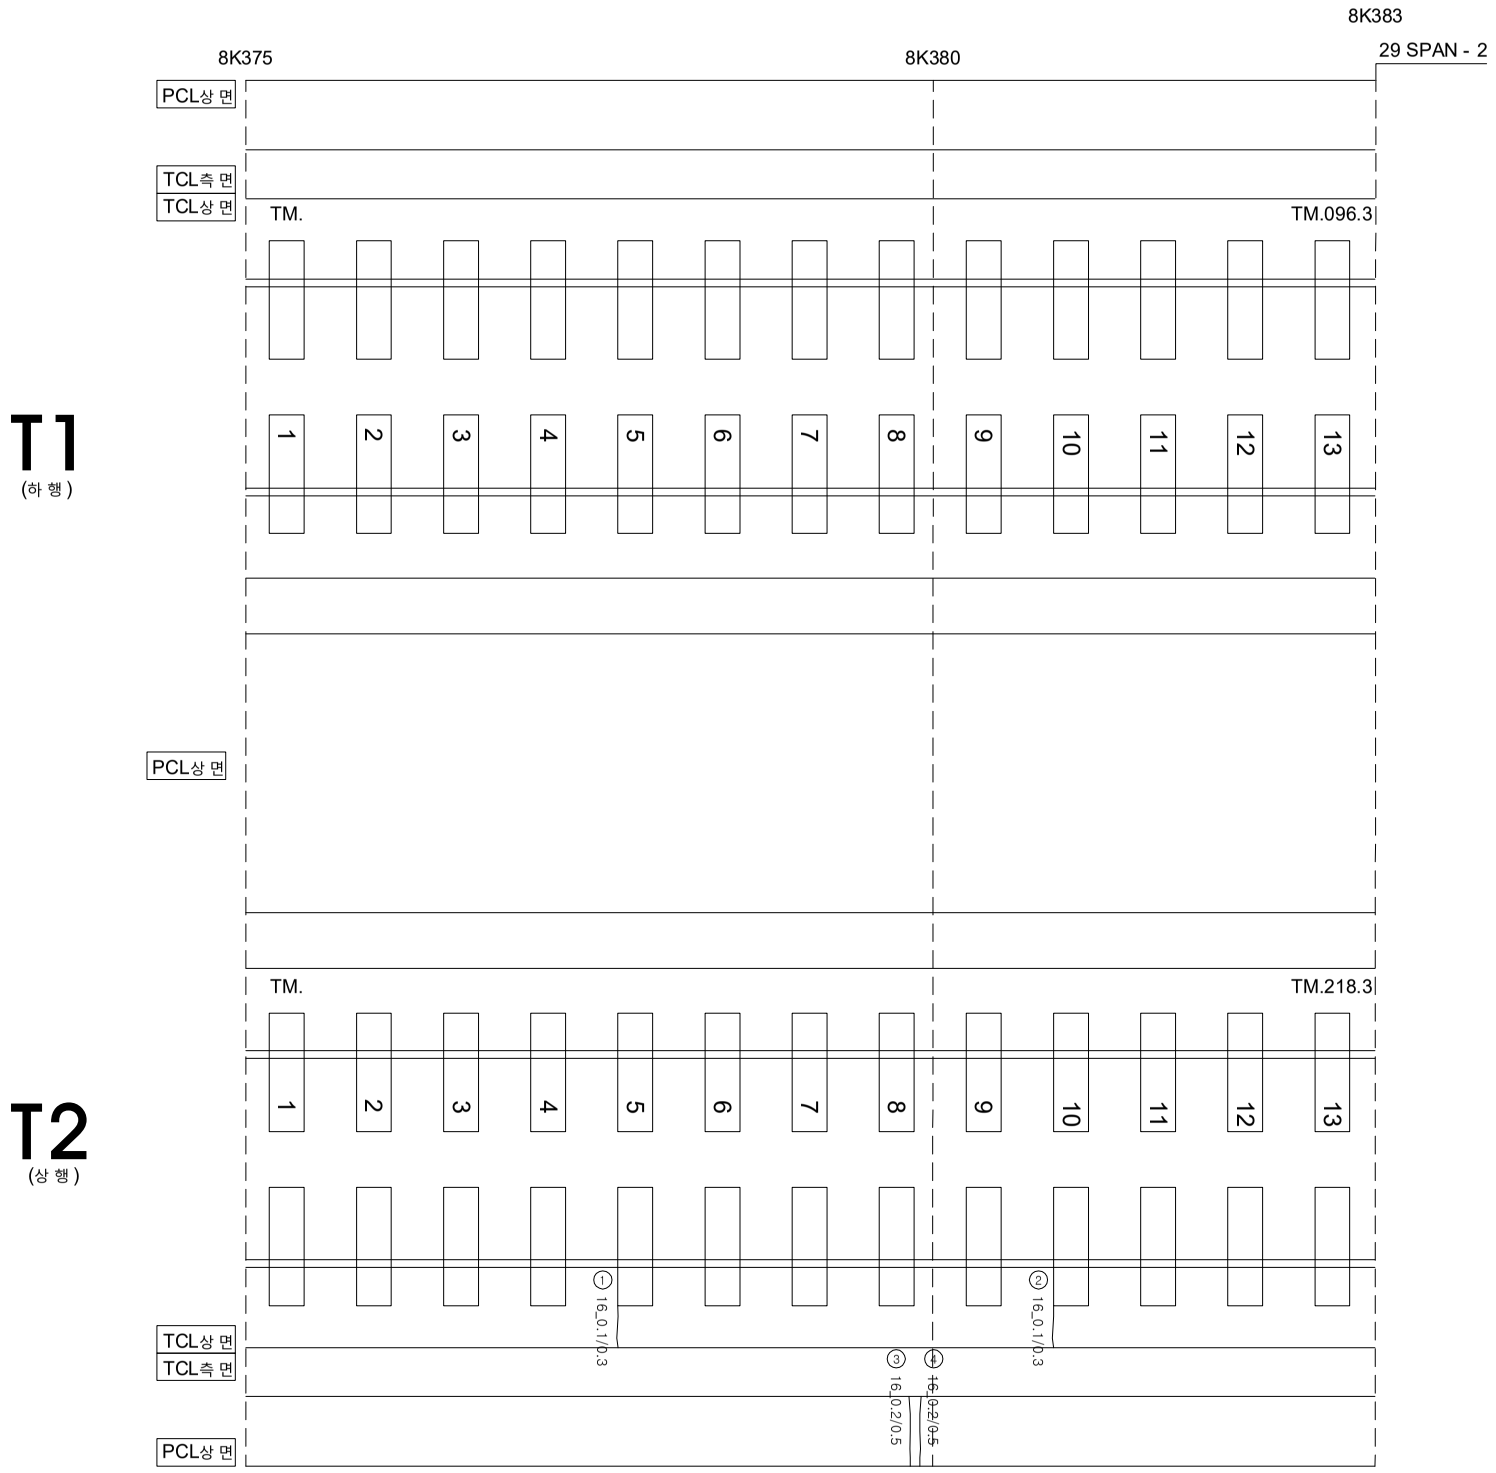
연번	손상	폭		연장		비고	연번	손상	폭		연장		비고
1	균열	0.1	㎜	0.3	m		56						
2	균열	0.1	㎜	0.3	m		57						
3	균열	0.2	㎜	0.5	m		58						
4	균열	0.2	㎜	0.5	m		59						
5							60						
6							61						
7							62						
8							63						
9							64						
10							65						
11							66						
12							67						
13							68						
14							69						
15							70						
16							71						
17							72						
18							73						
19							74						
20							75						
21							76						
22							77						
23							78						
24							79						
25							80						
26							81						
27							82						
28							83						
29							84						
30							85						
31							86						
32							87						
33							88						
34							89						
35							90						
36							91						
37							92						
38							93						
39							94						
40							95						
41							96						
42							97						
43							98						
44							99						
45							100						
46							101						
47							102						
48							103						
49							104						
50							105
