외관조사망도 번호
B3_산수교_152(8k399~8k407)

호남고속선 산수교_152(8.399~8.407km, S29-5)

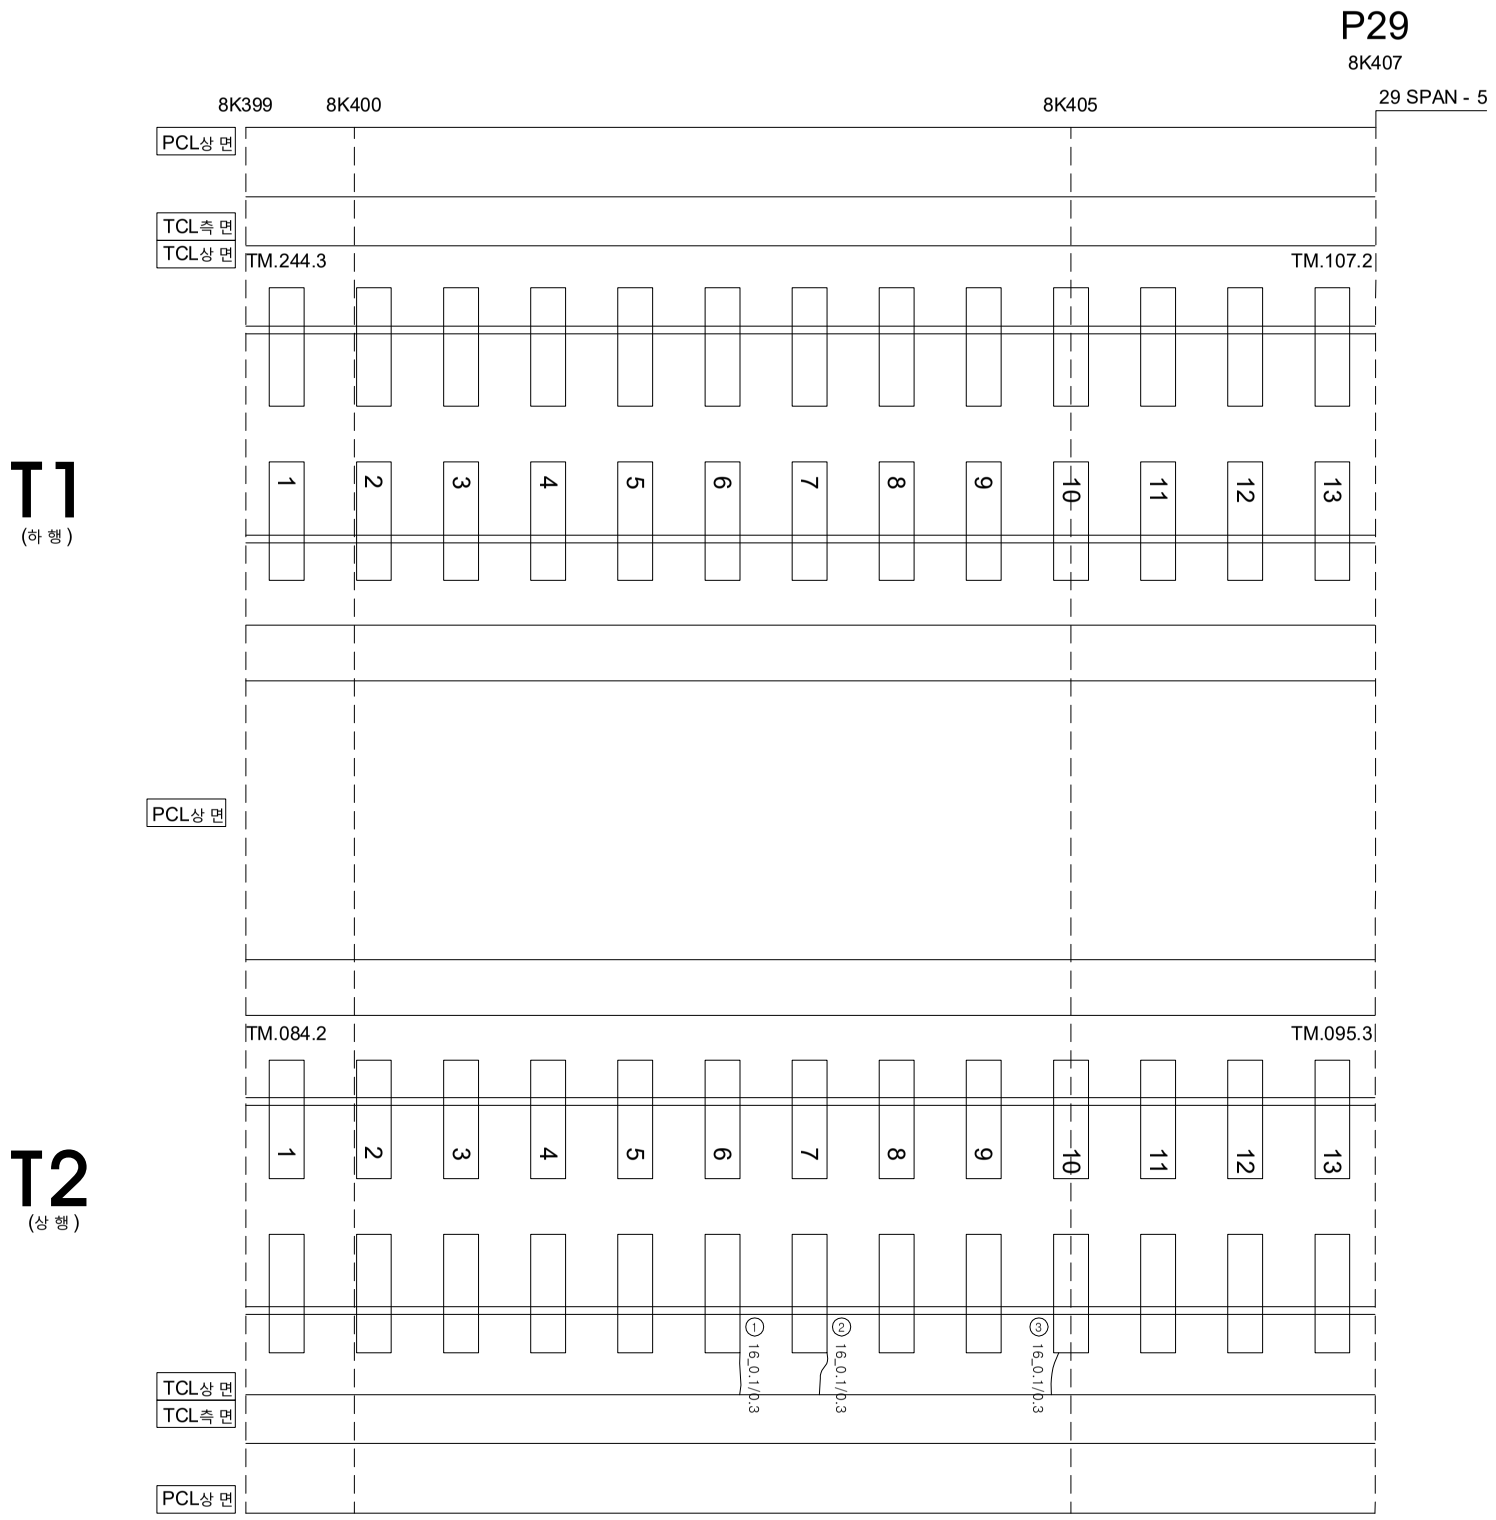
연번	손상	폭		연장		비고	연번	손상	폭		연장		비고
1	균열	0.1	㎜	0.3	m		56						
2	균열	0.1	㎜	0.3	m		57						
3	균열	0.1	㎜	0.3	m		58						
4							59						
5							60						
6							61						
7							62						
8							63						
9							64						
10							65						
11							66						
12							67						
13							68						
14							69						
15							70						
16							71						
17							72						
18							73						
19							74						
20							75						
21							76						
22							77						
23							78						
24							79						
25							80						
26							81						
27							82						
28							83						
29							84						
30							85						
31							86						
32							87						
33							88						
34							89						
35							90						
36							91						
37							92						
38							93						
39							94						
40							95						
41							96						
42							97						
43							98						
44							99						
45							100						
46							101						
47							102						
48							103						
49							104						
50							105
