외관조사망도 번호
B3_산수교_154(8k415~8k423)

호남고속선 산수교_154(8.415~8.423km, S30-2)

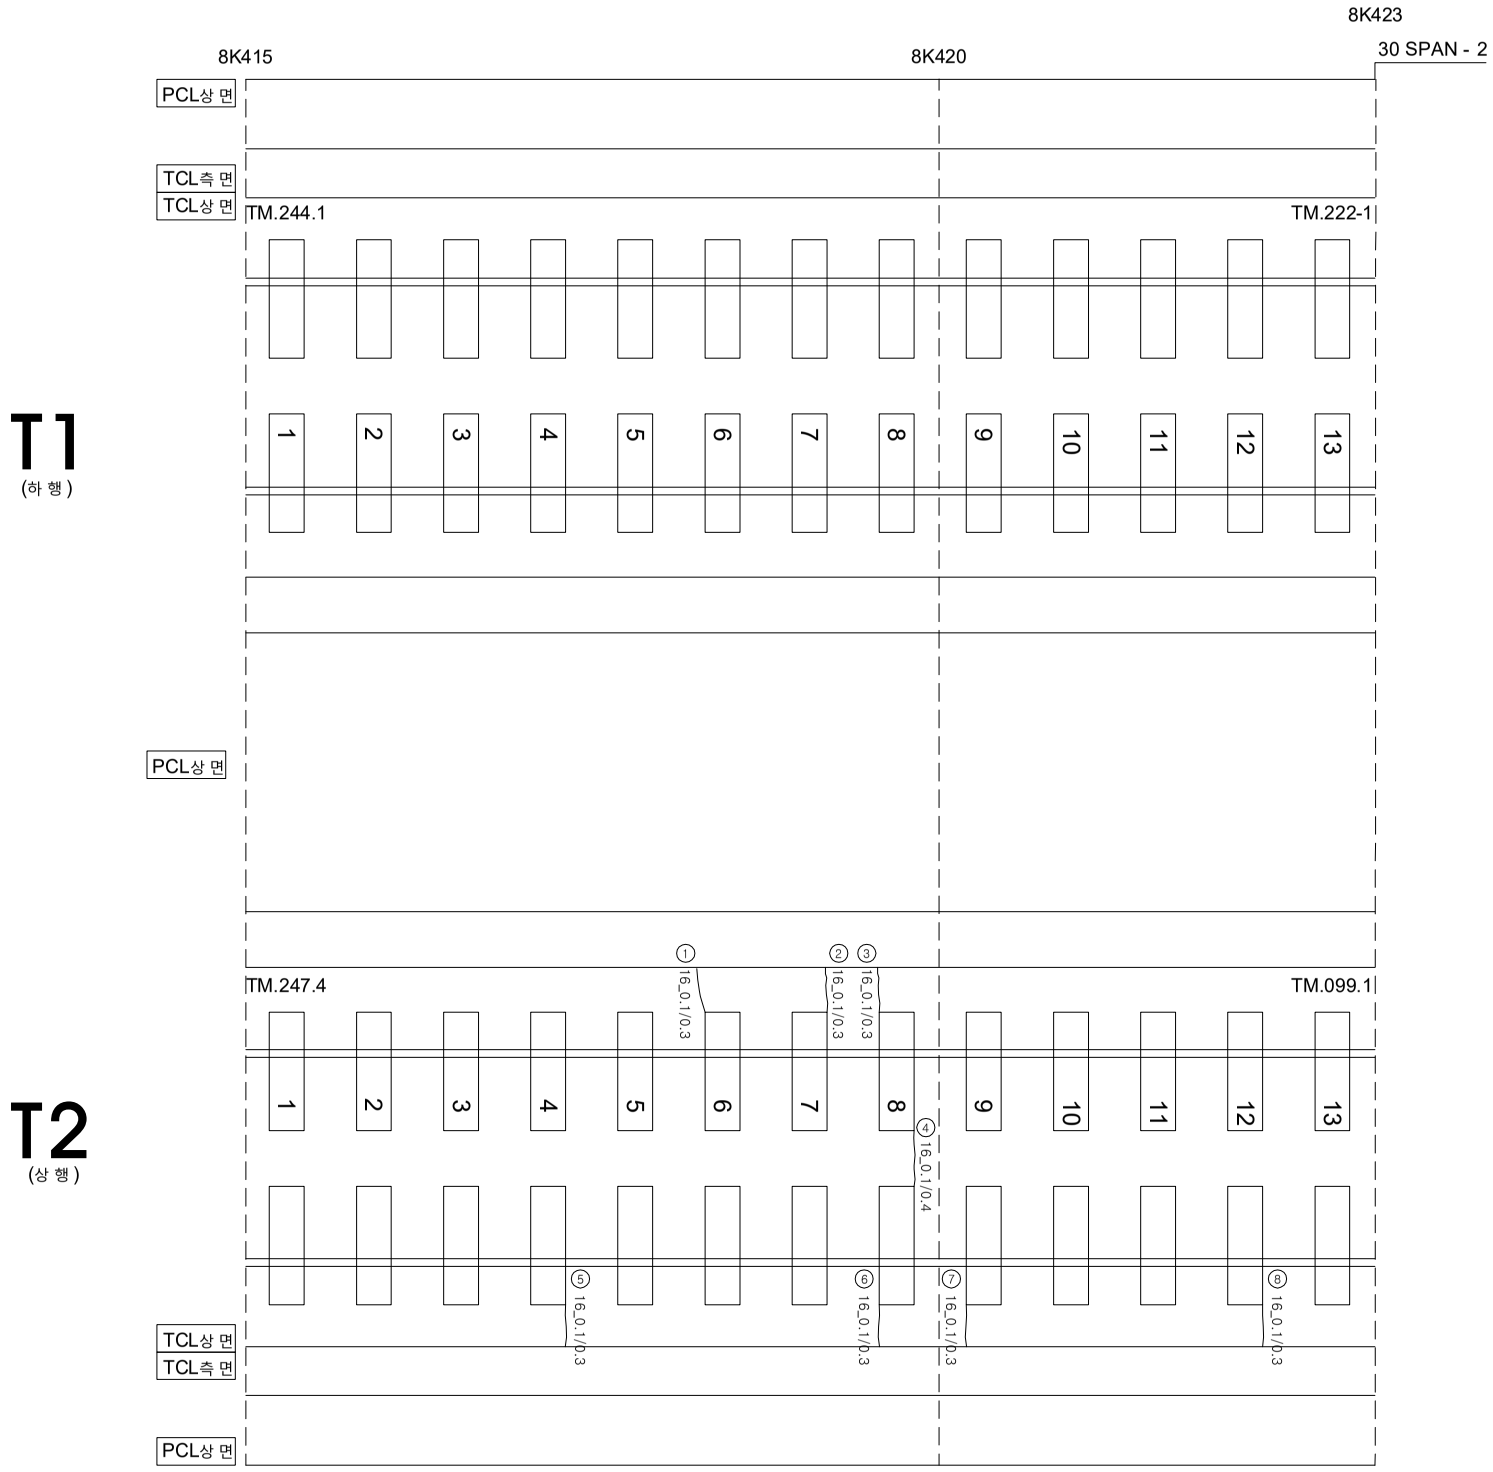
연번	손상	폭		연장		비고	연번	손상	폭		연장		비고
1	균열	0.1	㎜	0.3	m		56						
2	균열	0.1	㎜	0.3	m		57						
3	균열	0.1	㎜	0.3	m		58						
4	균열	0.1	㎜	0.4	m		59						
5	균열	0.1	㎜	0.3	m		60						
6	균열	0.1	㎜	0.3	m		61						
7	균열	0.1	㎜	0.3	m		62						
8	균열	0.1	㎜	0.3	m		63						
9							64						
10							65						
11							66						
12							67						
13							68						
14							69						
15							70						
16							71						
17							72						
18							73						
19							74						
20							75						
21							76						
22							77						
23							78						
24							79						
25							80						
26							81						
27							82						
28							83						
29							84						
30							85						
31							86						
32							87						
33							88						
34							89						
35							90						
36							91						
37							92						
38							93						
39							94						
40							95						
41							96						
42							97						
43							98						
44							99						
45							100						
46							101						
47							102
