호남고속선 산수교156(8.431~8.439km, S30-4)

외관조사망도 번호
B3_산수교_156(8k431~8k439)

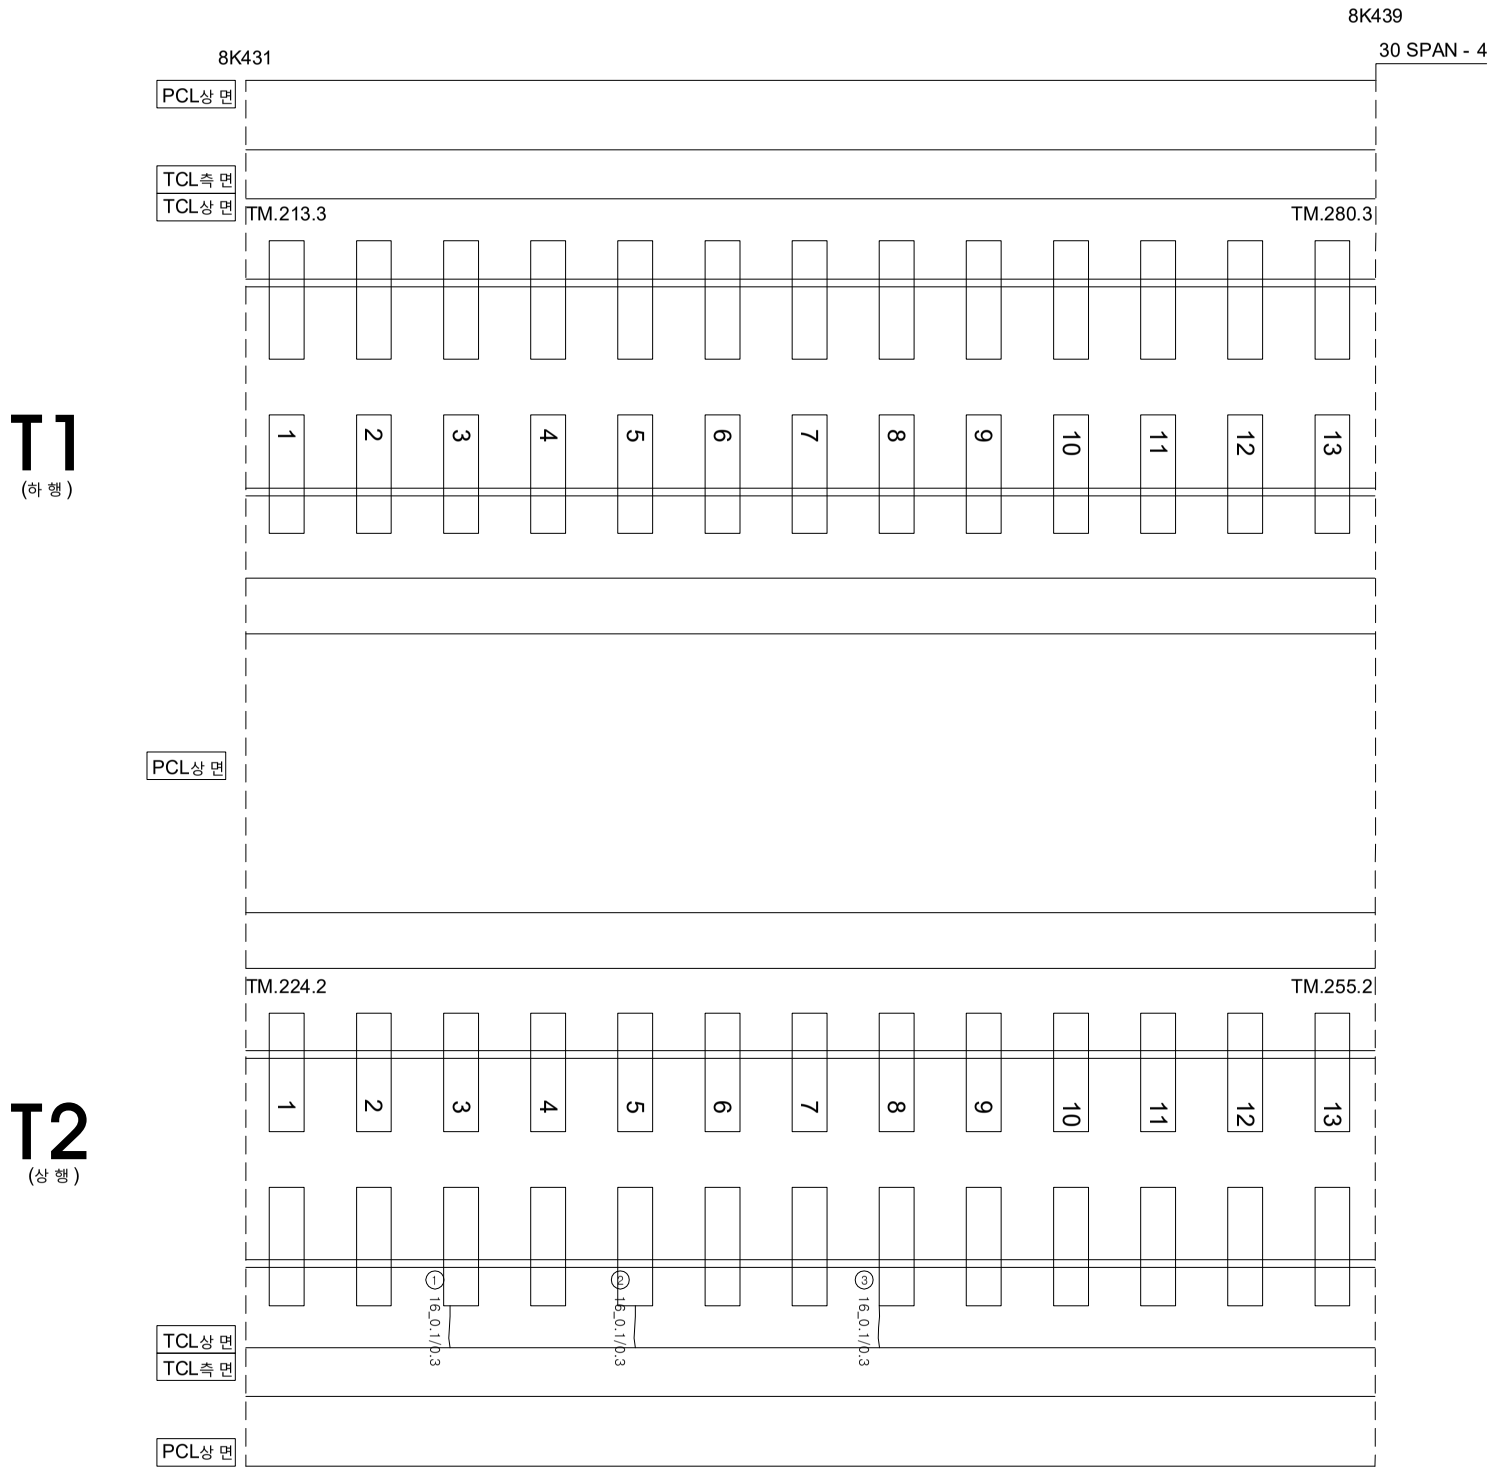
연번	손상	폭		연장		비고	연번	손상	폭		연장		비고
1	균열	0.1	㎜	0.3	m		56						
2	균열	0.1	㎜	0.5	m		57						
3	균열	0.1	㎜	0.3	m		58						
4							59						
5							60						
6							61						
7							62						
8							63						
9							64						
10							65						
11							66						
12							67						
13							68						
14							69						
15							70						
16							71						
17							72						
18							73						
19							74						
20							75						
21							76						
22							77						
23							78						
24							79						
25							80						
26							81						
27							82						
28							83						
29							84						
30							85						
31							86						
32							87						
33							88						
34							89						
35							90						
36							91						
37							92						
38							93						
39							94						
40							95						
41							96						
42							97						
43							98						
44							99						
45							100						
46							101						
47							102						
48							103						
49							104						
50							105
