외관조사망도 번호

호남고속선 산수교_157(8.439~8.447km, S30-5)

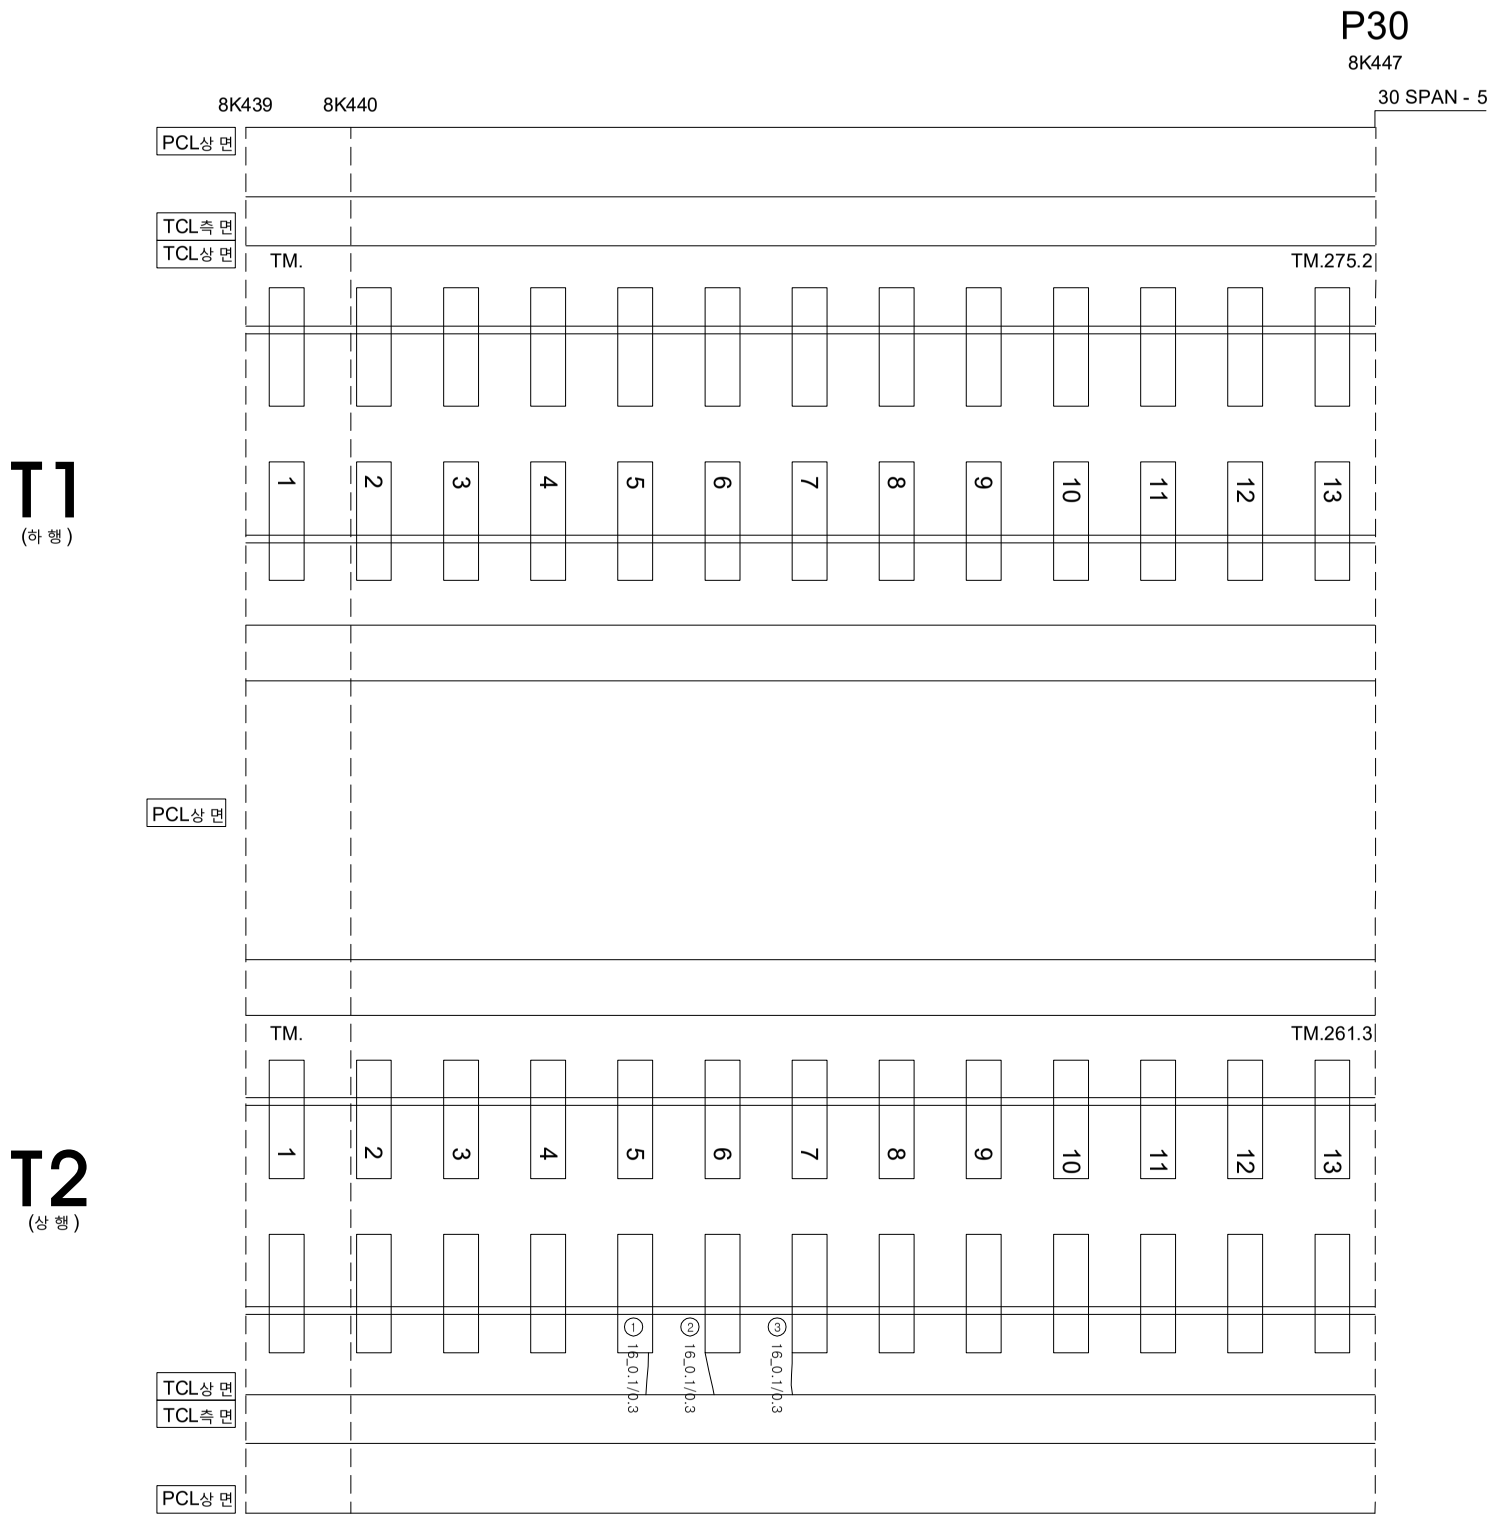
연번	손상	폭		연장		비고	연번	손상	폭		연장		비고
1	균열	0.1	㎜	0.3	m		56						
2	균열	0.1	㎜	0.3	m		57						
3	균열	0.1	㎜	0.3	m		58						
4							59						
5							60						
6							61						
7							62						
8							63						
9							64						
10							65						
11							66						
12							67						
13							68						
14							69						
15							70						
16							71						
17							72						
18							73						
19							74						
20							75						
21							76						
22							77						
23							78						
24							79						
25							80						
26							81						
27							82						
28							83						
29							84						
30							85						
31							86						
32							87						
33							88						
34							89						
35							90						
36							91						
37							92						
38							93						
39							94						
40							95						
41							96						
42							97						
43							98						
44							99						
45							100						
46							101						
47							102						
48							103						
49							104						
50							105
