외관조사망도 번호
B3_산수교_162(8k479~8k487)

호남고속선 산수교_162(8.479~8.487km, S31-5)

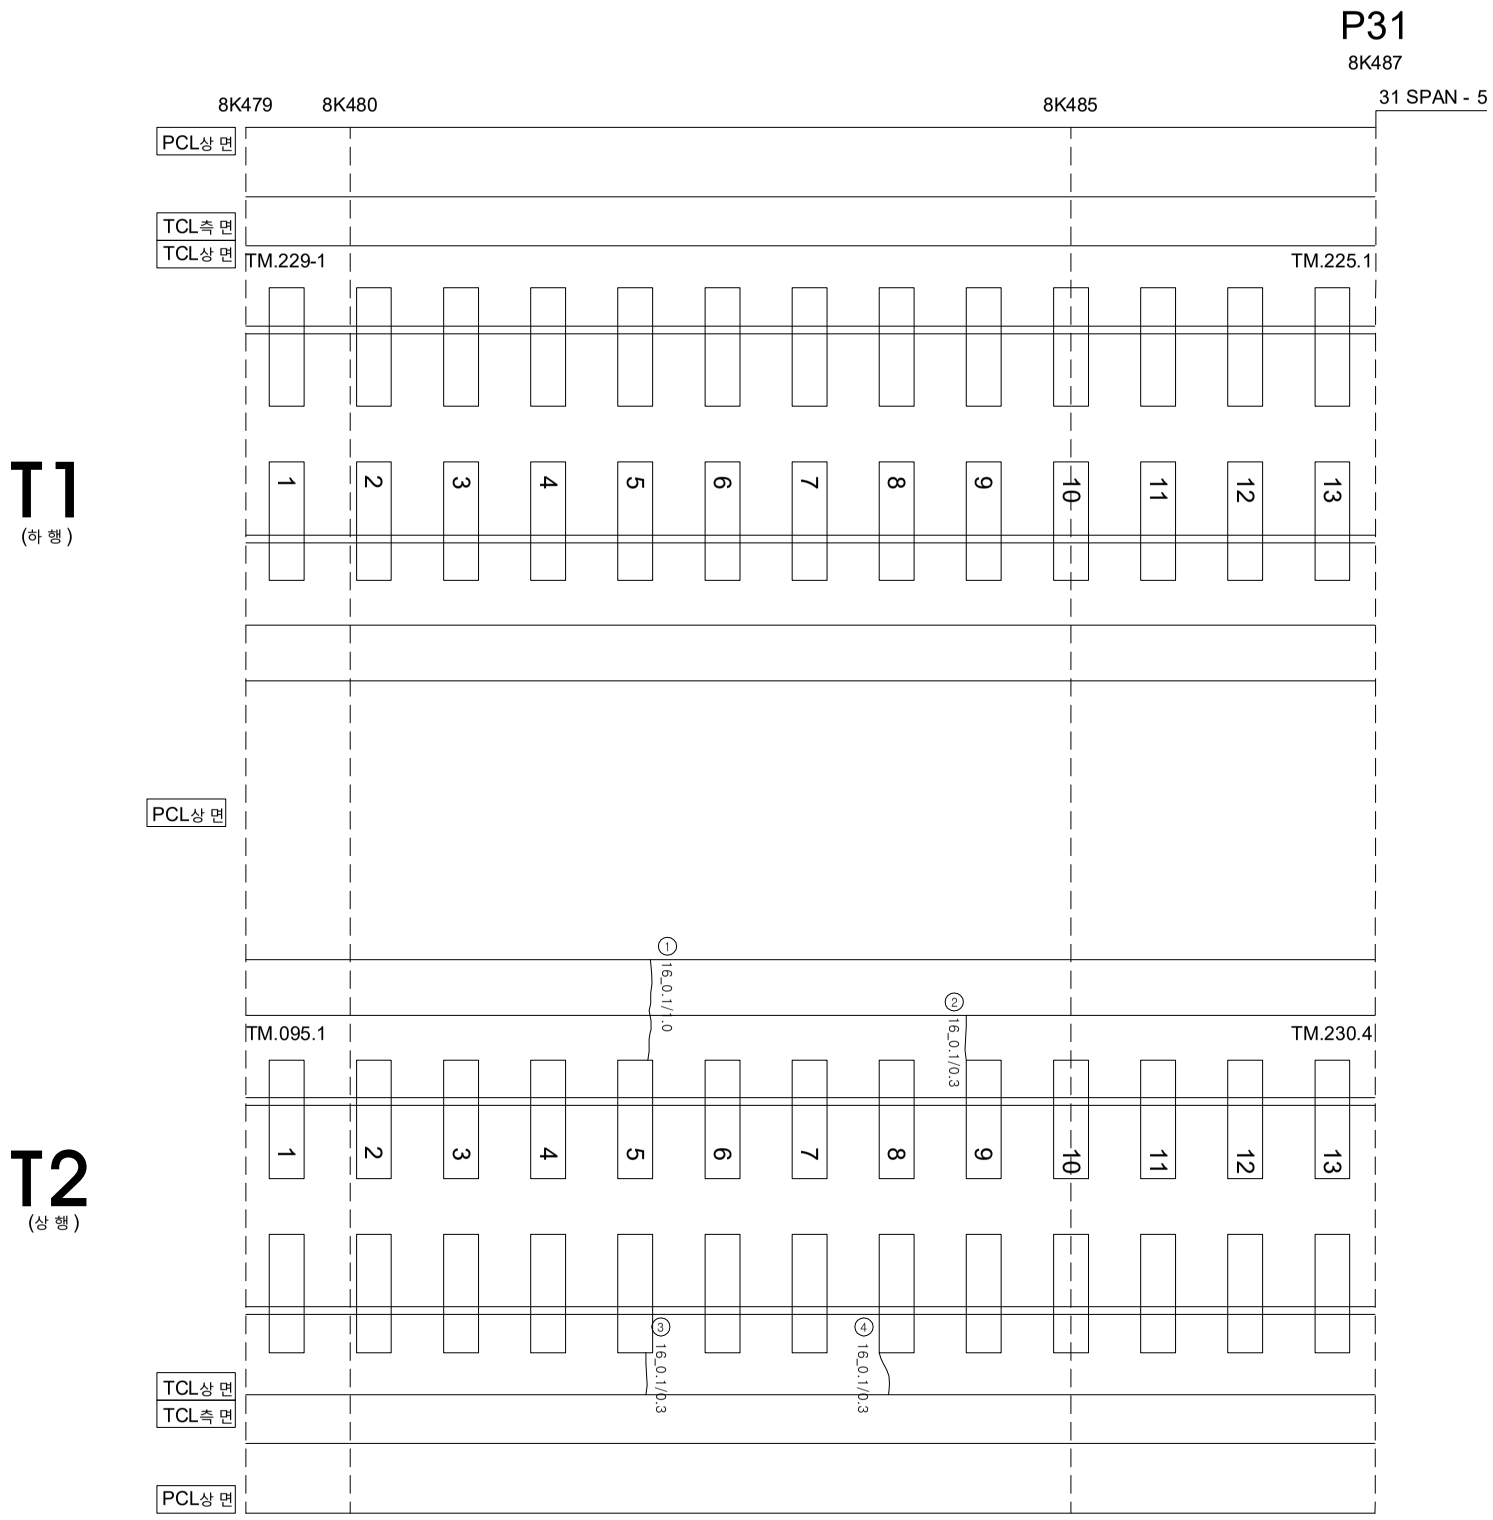
연번	손상	폭		연장		비고	연번	손상	폭		연장		비고
1	균열	0.1	㎜	1.0	m		56						
2	균열	0.1	㎜	0.3	m		57						
3	균열	0.1	㎜	0.3	m		58						
4	균열	0.1	㎜	0.3	m		59						
5							60						
6							61						
7							62						
8							63						
9							64						
10							65						
11							66						
12							67						
13							68						
14							69						
15							70						
16							71						
17							72						
18							73						
19							74						
20							75						
21							76						
22							77						
23							78						
24							79						
25							80						
26							81						
27							82						
28							83						
29							84						
30							85						
31							86						
32							87						
33							88						
34							89						
35							90						
36							91						
37							92						
38							93						
39							94						
40							95						
41							96						
42							97						
43							98						
44							99						
45							100						
46							101						
47							102						
48							103						
49							104						
50							105
