호남고속선 산수교_165(8.503~8.511km, S32-3)

외관조사망도 번호

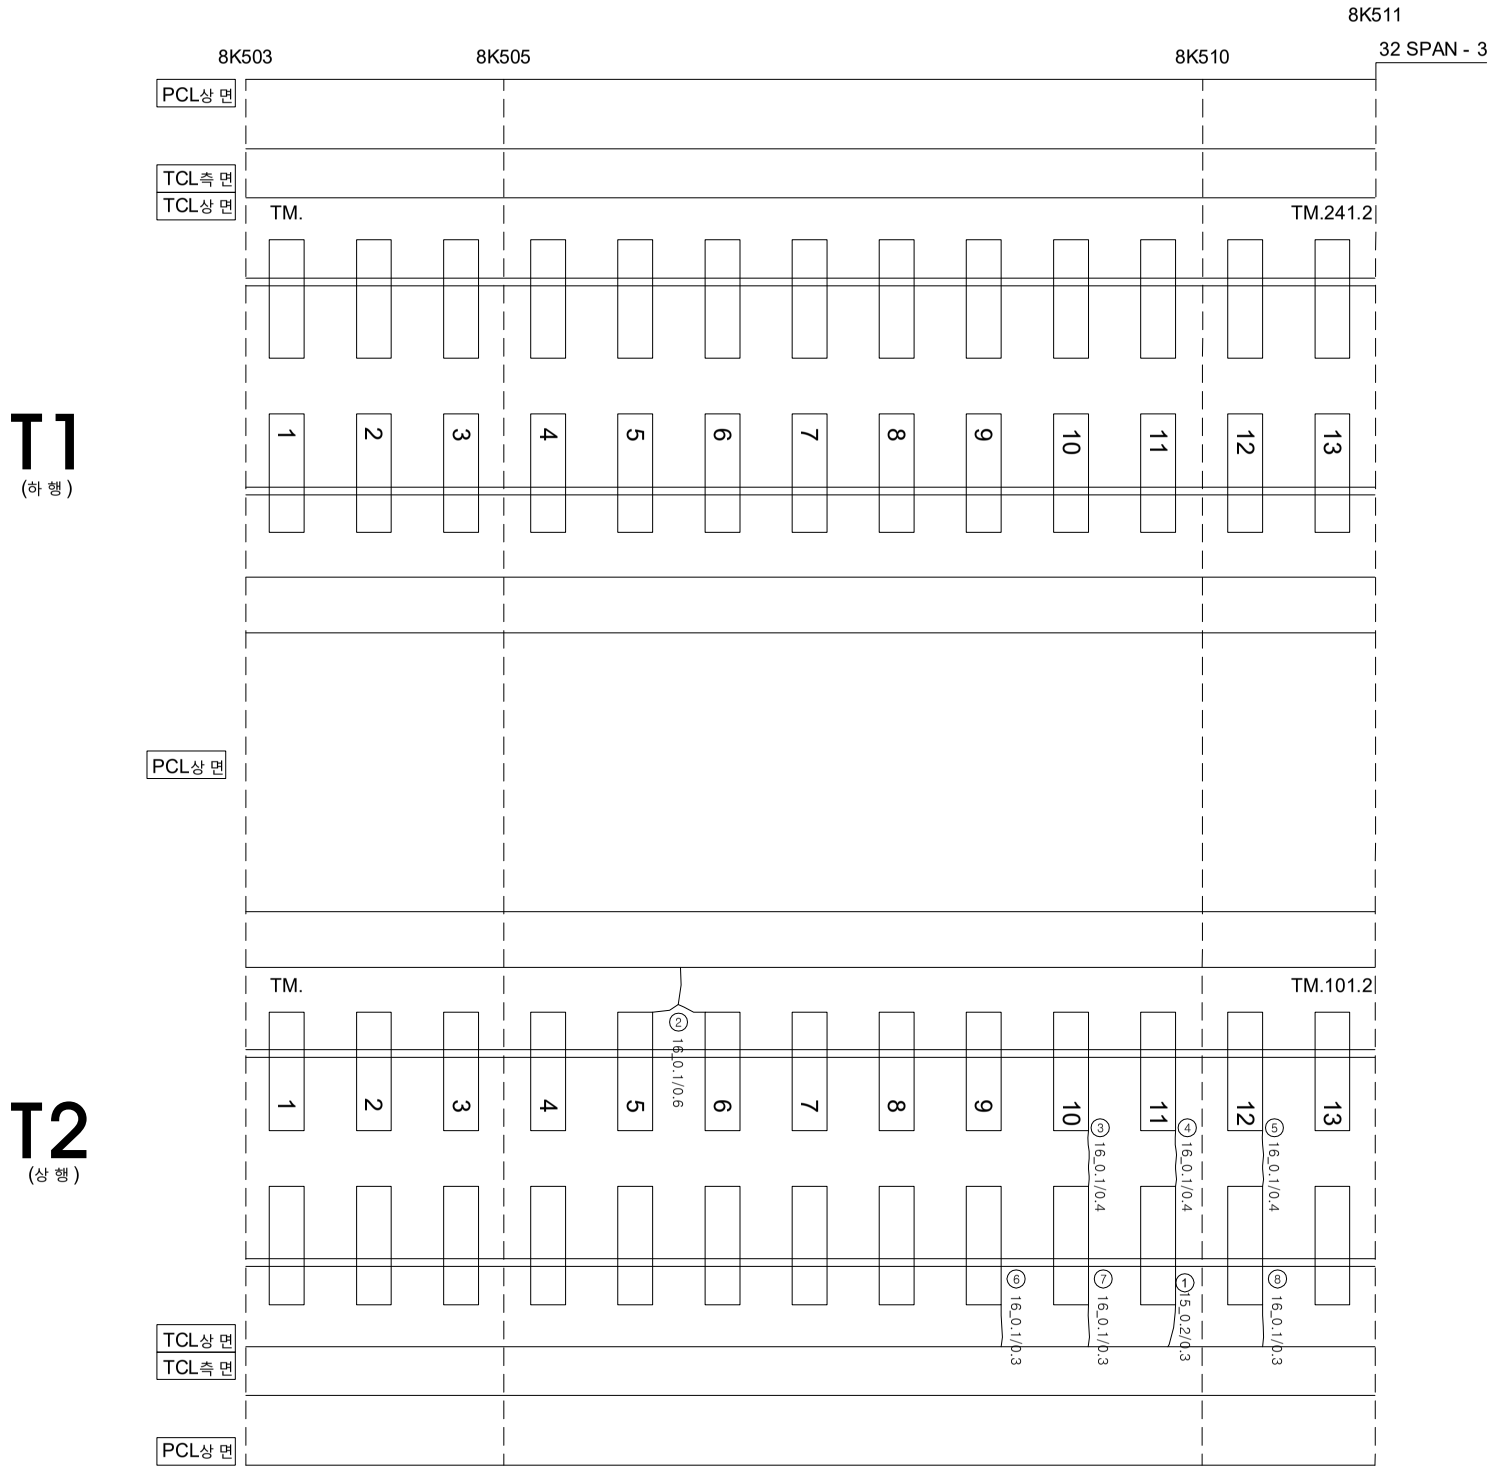
연번	손상	폭		연장		비고	연번	손상	폭		연장		비고
1	균열	0.2	㎜	0.3	m		56						
2	균열	0.1	㎜	0.6	m		57						
3	균열	0.1	㎜	0.4	m		58						
4	균열	0.1	㎜	0.4	m		59						
5	균열	0.1	㎜	0.4	m		60						
6	균열	0.1	㎜	0.3	m		61						
7	균열	0.1	㎜	0.3	m		62						
8	균열	0.2	㎜	0.3	m		63						
9							64						
10							65						
11							66						
12							67						
13							68						
14							69						
15							70						
16							71						
17							72						
18							73						
19							74						
20							75						
21							76						
22							77						
23							78						
24							79						
25							80						
26							81						
27							82						
28							83						
29							84						
30							85						
31							86						
32							87						
33							88						
34							89						
35							90						
36							91						
37							92						
38							93						
39							94						
40							95						
41							96						
42							97						
43							98						
44							99						
45							100						
46							101						
47							102

48							103						
49							104						
50							105						
51							106						
52							107						
53							108						
54							109						
55							110
