| 외관조사망도 번호 |
|---|
| B3_산수교_166(8k511~8k519) |

# 호남고속선 산수교_166(8.511~8.519km, S32-4)

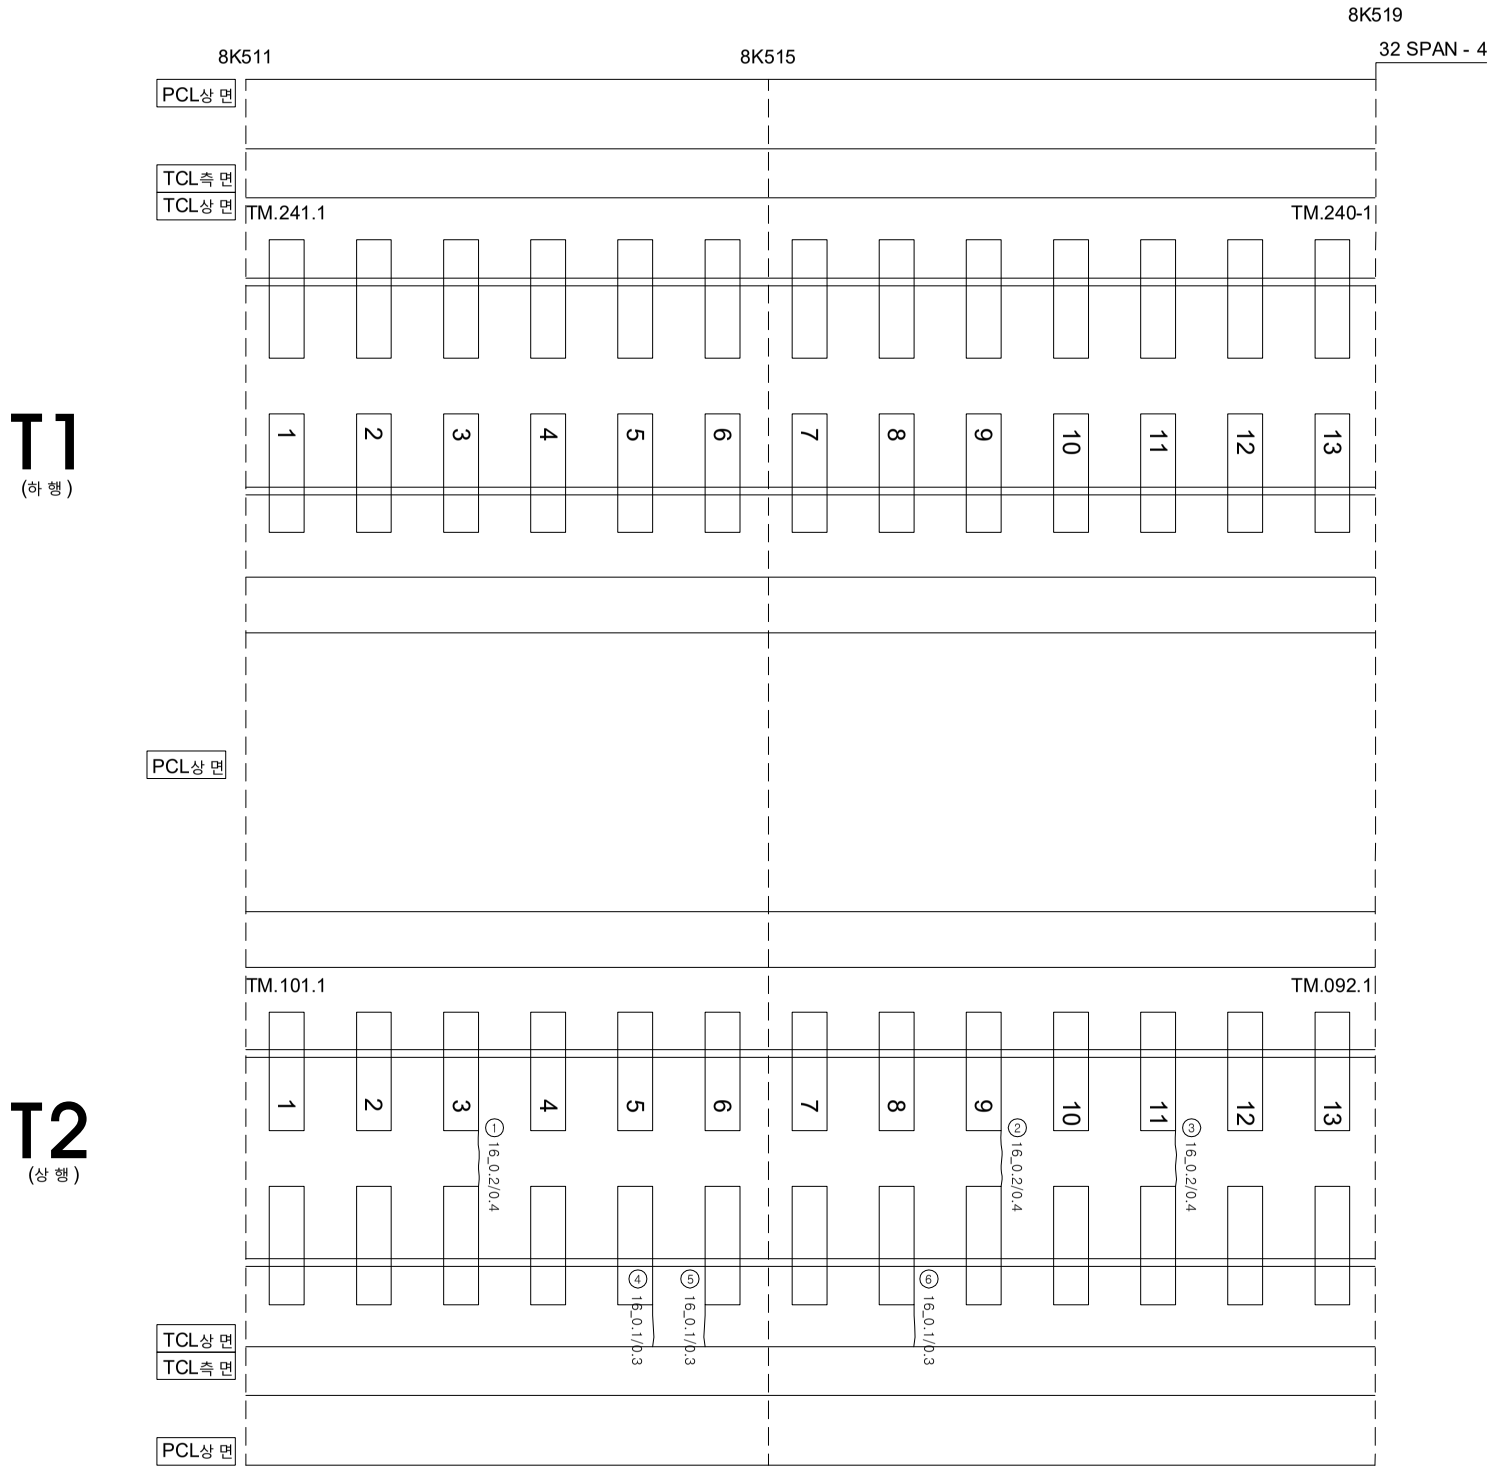
| 연번 | 손상 | 폭 | | 연장 | | 비고 | 연번 | 손상 | 폭 | | 연장 | | 비고 |
|---|---|---|---|---|---|---|---|---|---|---|---|---|---|
| 1 | 균열 | 0.2 | ㎜ | 0.4 | m | | 56 | | | | | | |
| 2 | 균열 | 0.2 | ㎜ | 0.4 | m | | 57 | | | | | | |
| 3 | 균열 | 0.2 | ㎜ | 0.4 | m | | 58 | | | | | | |
| 4 | 균열 | 0.1 | ㎜ | 0.3 | m | | 59 | | | | | | |
| 5 | 균열 | 0.1 | ㎜ | 0.3 | m | | 60 | | | | | | |
| 6 | 균열 | 0.1 | ㎜ | 0.3 | m | | 61 | | | | | | |
