호남고속선 산수교_171(8.551~8.559km, S33-4)

외관조사망도 번호
B3_산수교_171(8k551~8k559)

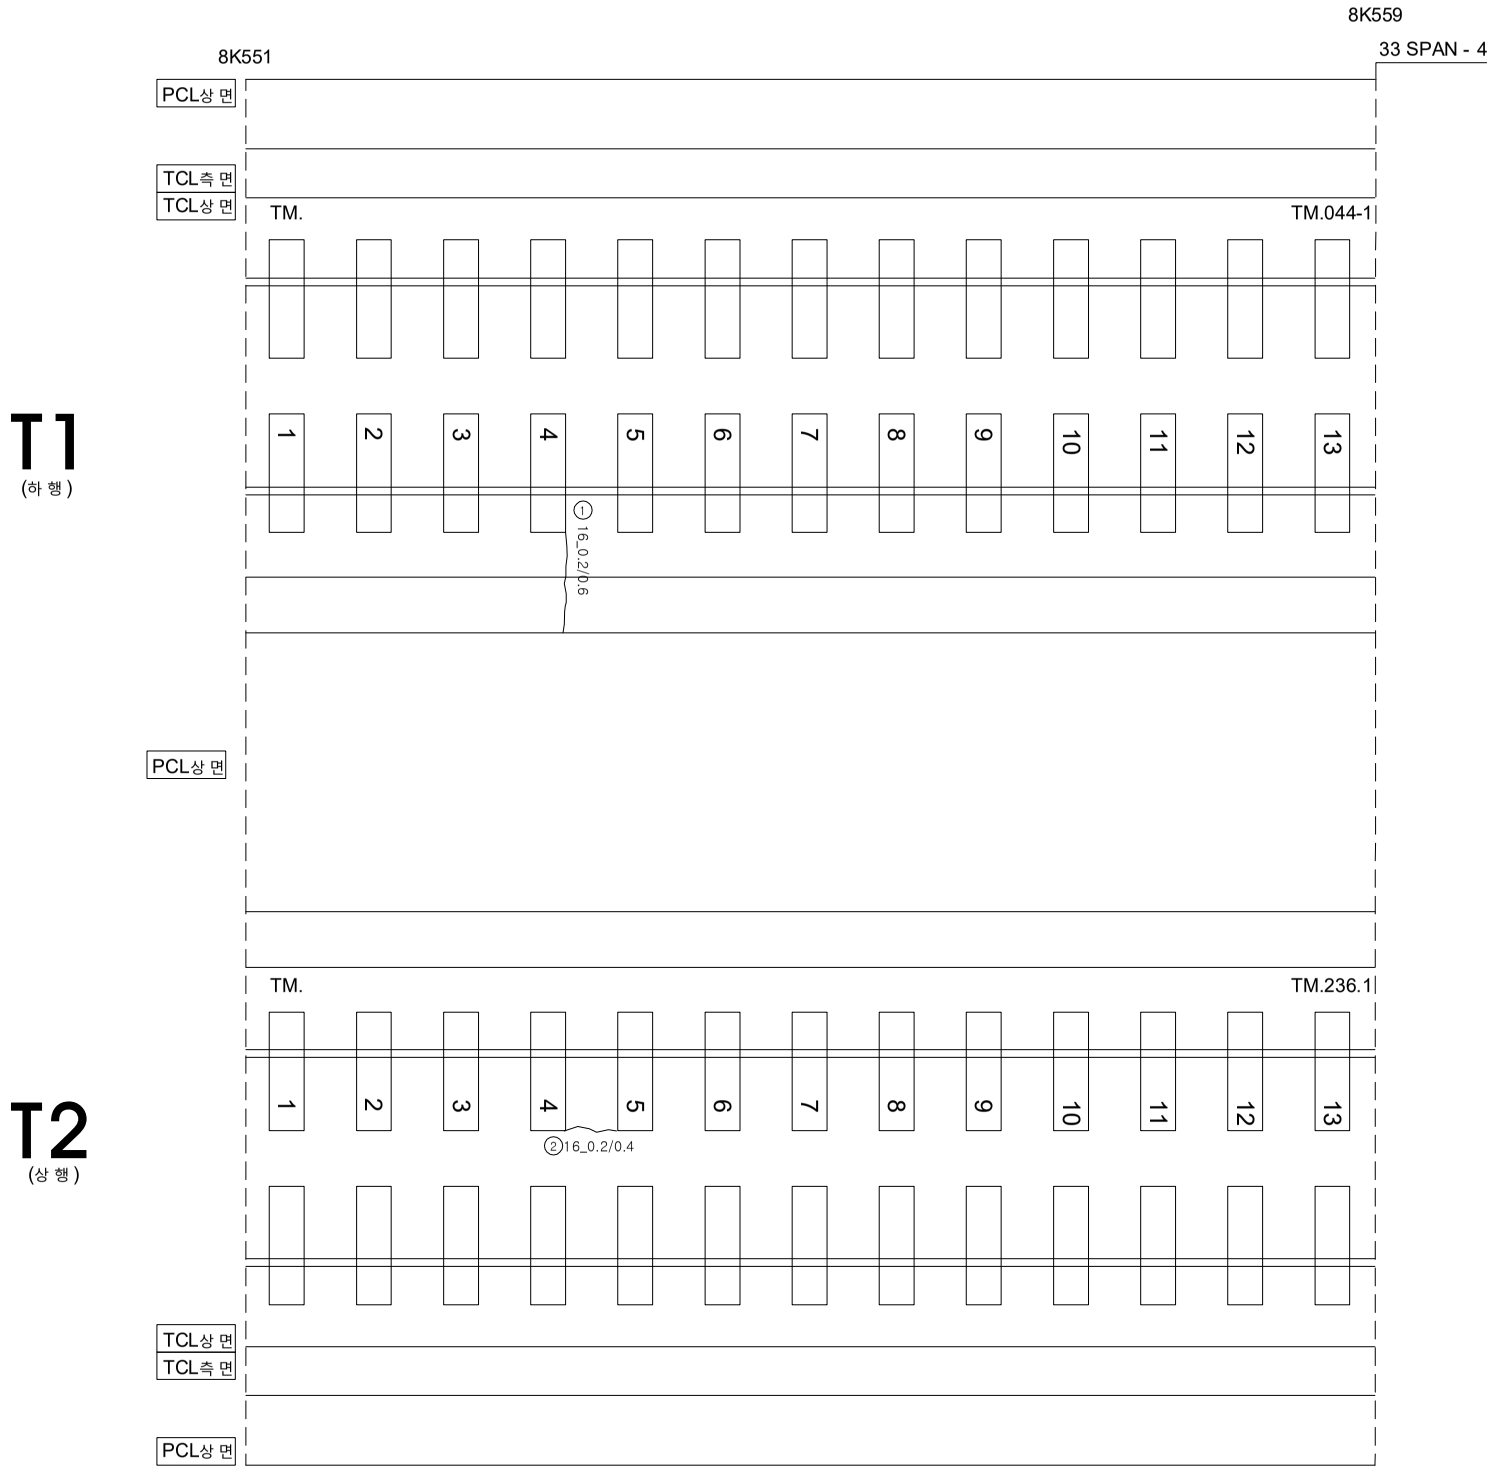
연번	손상	폭		연장		비고	연번	손상	폭		연장		비고
1	균열	0.2	㎜	0.6	m		56						
2	균열	0.2	㎜	0.4	m		57						
3							58						
4							59						
5							60						
6							61						
7							62						
8							63						
9							64						
10							65						
11							66						
12							67						
13							68						
14							69						
15							70						
16							71						
17							72						
18							73						
19							74						
20							75						
21							76						
22							77						
23							78						
24							79						
25							80						
26							81						
27							82						
28							83						
29							84						
30							85						
31							86						
32							87						
33							88						
34							89						
35							90						
36							91						
37							92						
38							93						
39							94						
40							95						
41							96						
42							97						
43							98						
44							99						
45							100						
46							101						
47							102						
48							103						
49							104						
50							105						
51							106
