외관조사망도 번호
B3_산수교_173(8k567~8k575)

호남고속선 산수교_173(8.567~8.575km, S34-1)

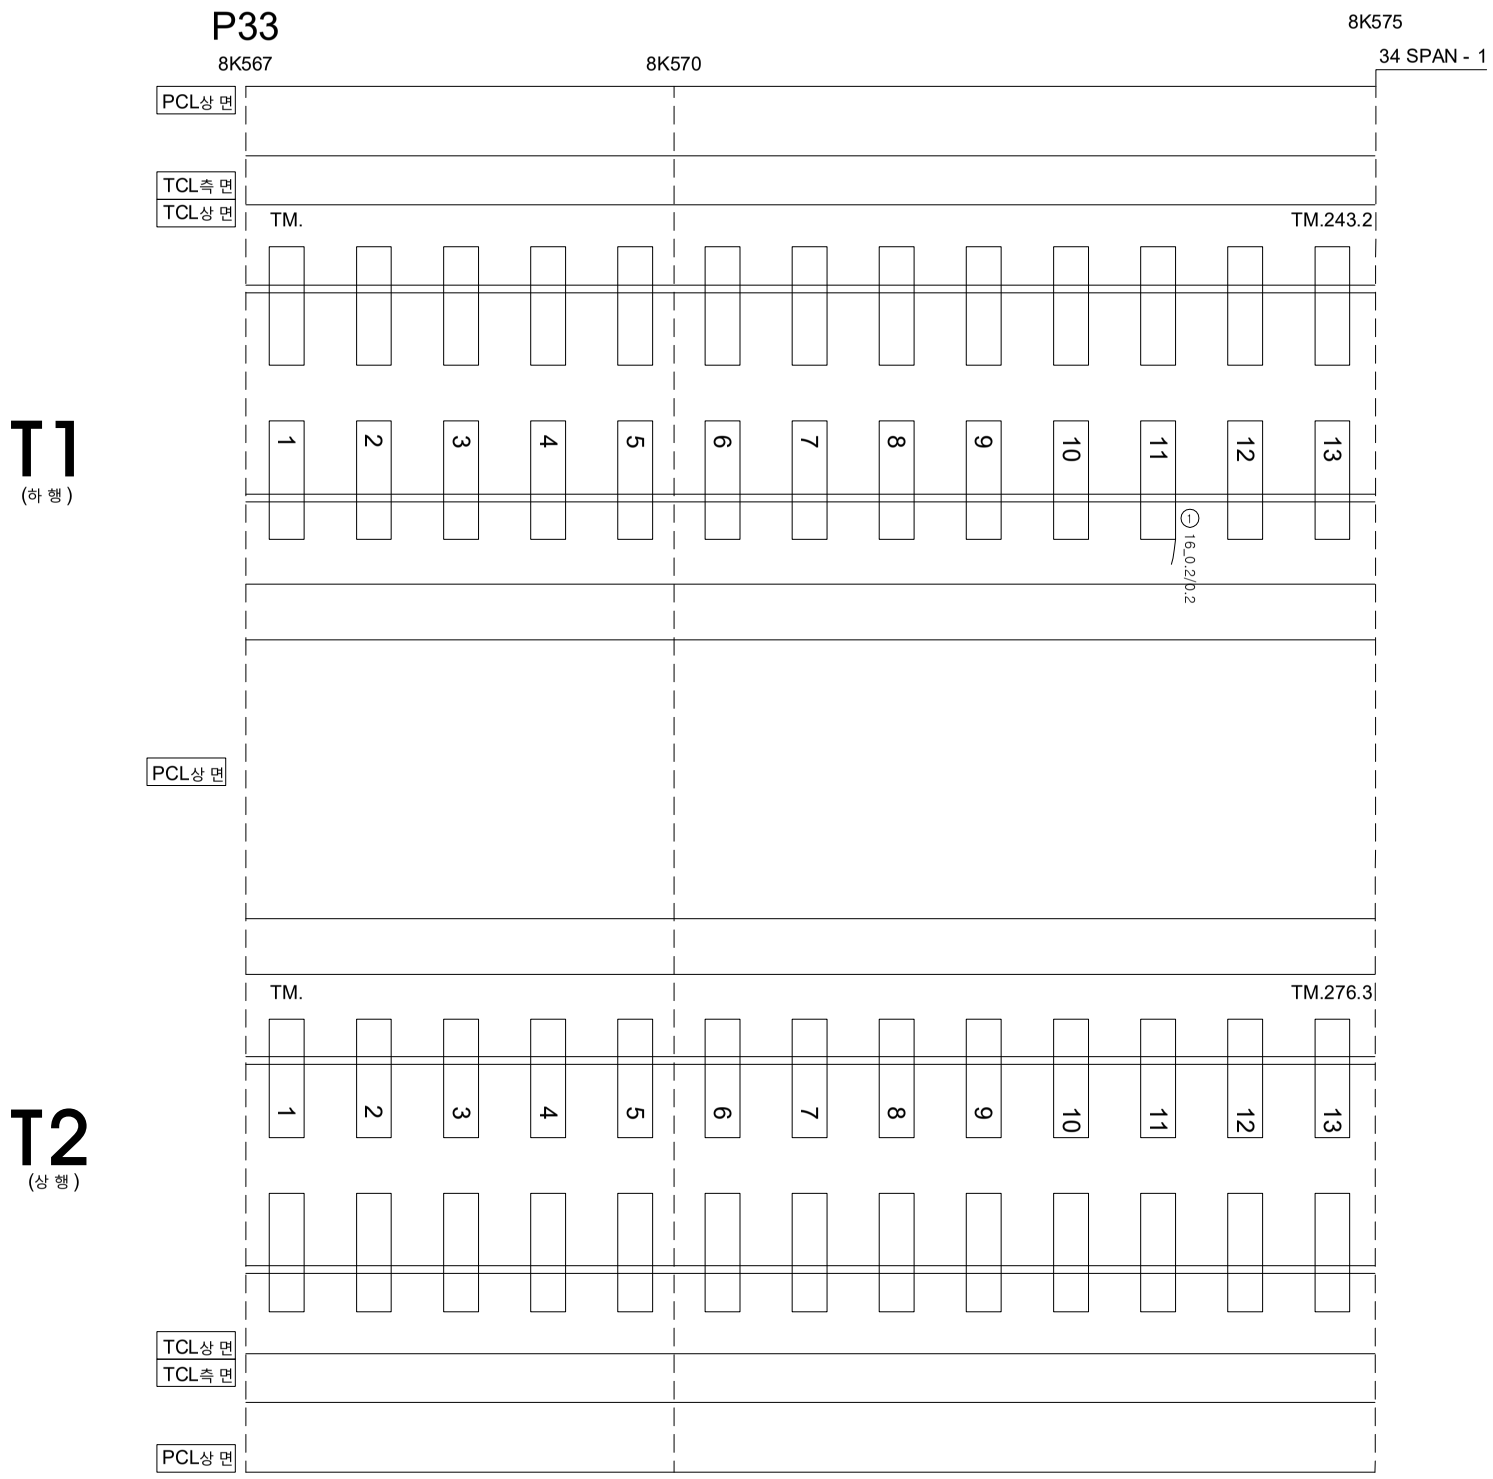
연번	손상	폭		연장		비고	연번	손상	폭		연장		비고
1	균열	0.2	㎜	0.2	m		56						
2							57						
3							58						
4							59						
5							60						
6							61						
7							62						
8							63						
9							64						
10							65						
11							66						
12							67						
13							68						
14							69						
15							70						
16							71						
17							72						
18							73						
19							74						
20							75						
21							76						
22							77						
23							78						
24							79						
25							80						
26							81						
27							82						
28							83						
29							84						
30							85						
31							86						
32							87						
33							88						
34							89						
35							90						
36							91						
37							92						
38							93						
39							94						
40							95						
41							96						
42							97						
43							98						
44							99						
45							100						
46							101						
47							102						
48							103						
49							104						
50							105						
51							106
