외관조사망도 번호
B3_산수교_174(8k575~8k583)

호남고속선 산수교_174(8.575~8.583km, S34-2)

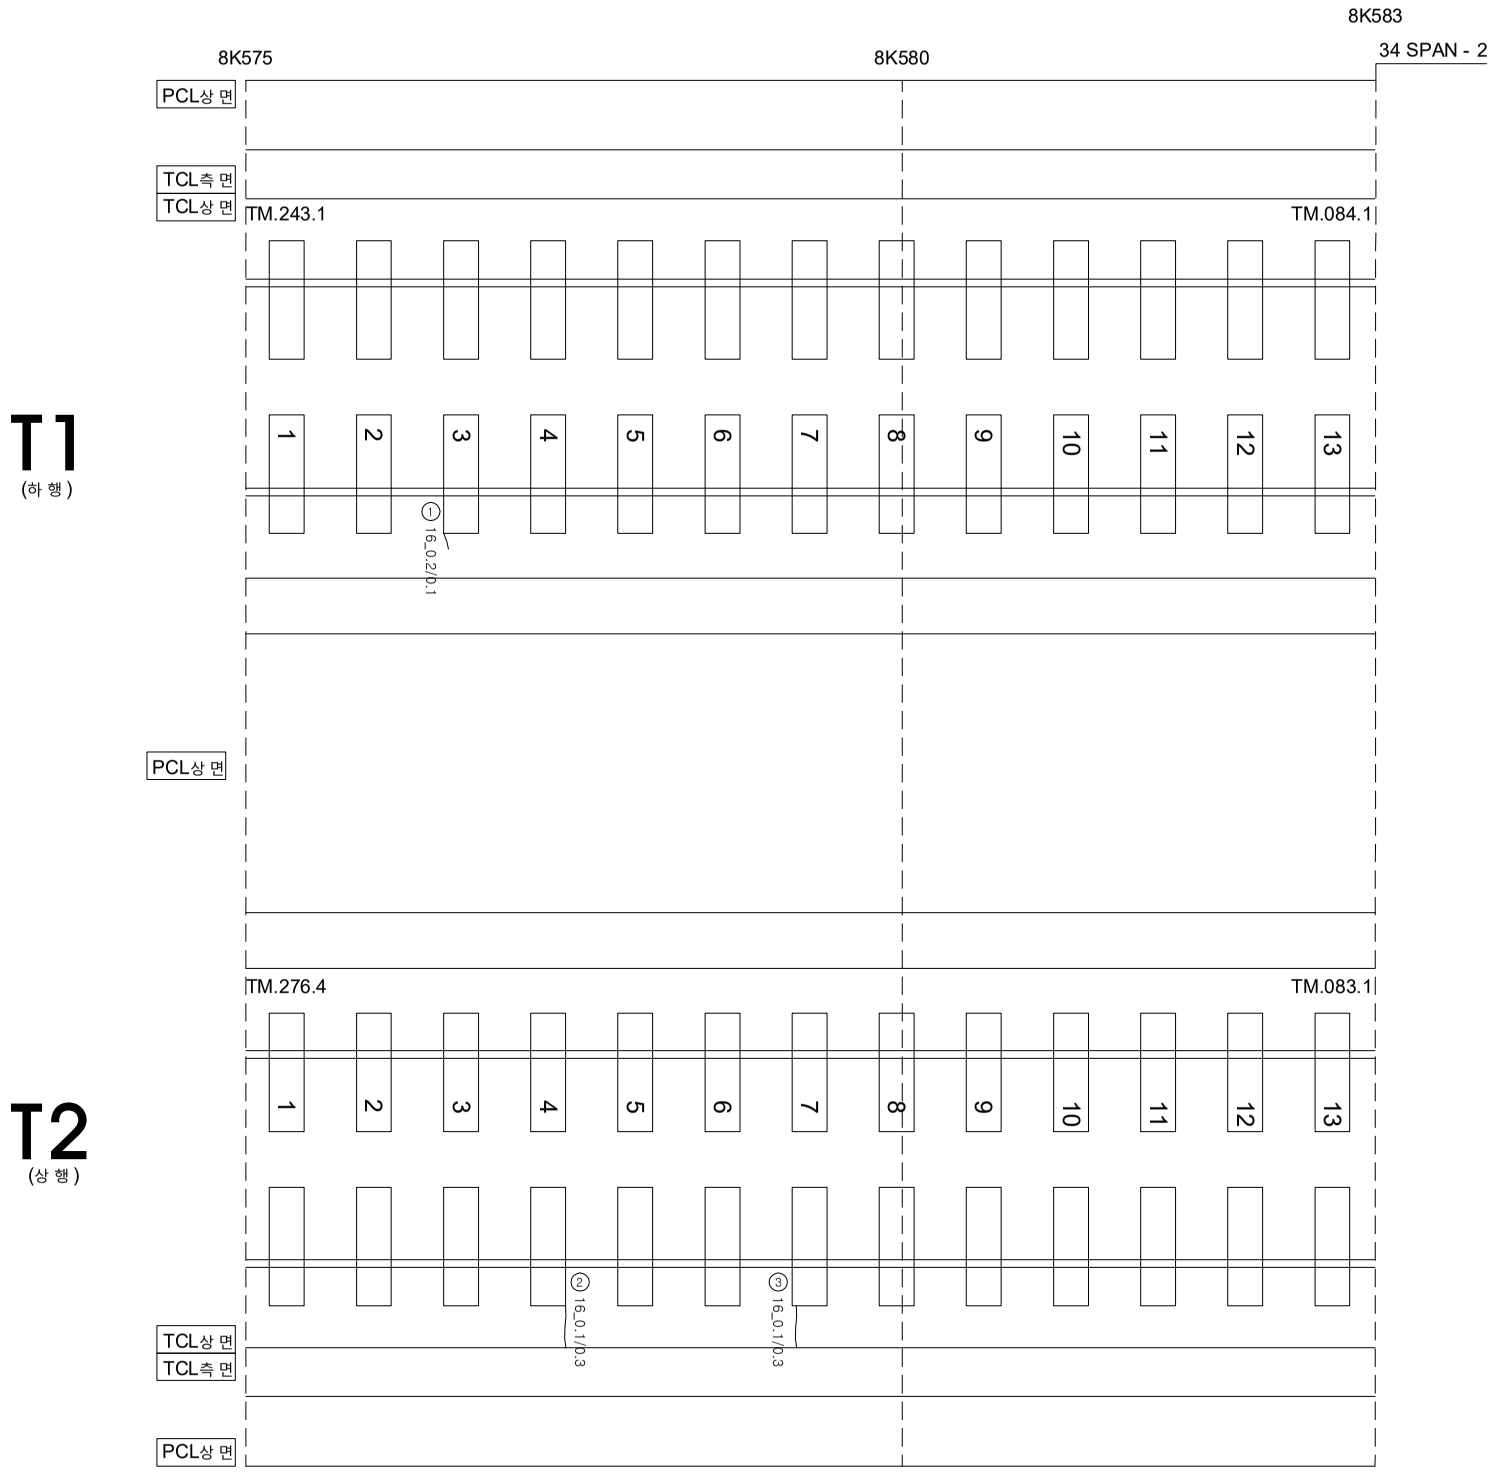
연번	손상	폭		연장		비고	연번	손상	폭		연장		비고
1	균열	0.2	㎜	0.1	m		56						
2	균열	0.1	㎜	0.3	m		57						
3	균열	0.1	㎜	0.3	m		58						
4							59						
5							60						
6							61						
7							62						
8							63						
9							64						
10							65						
11							66						
12							67						
13							68						
14							69						
15							70						
16							71						
17							72						
18							73						
19							74						
20							75						
21							76						
22							77						
23							78						
24							79						
25							80						
26							81						
27							82						
28							83						
29							84						
30							85						
31							86						
32							87						
33							88						
34							89						
35							90						
36							91						
37							92						
38							93						
39							94						
40							95						
41							96						
42							97						
43							98						
44							99						
45							100						
46							101						
47							102						
48							103						
49							104						
50							105
