외관조사망도 번호
B3_산수교_177(8k599~8k607)

호남고속선 산수교_177(8.599~8.607km, S34-5)

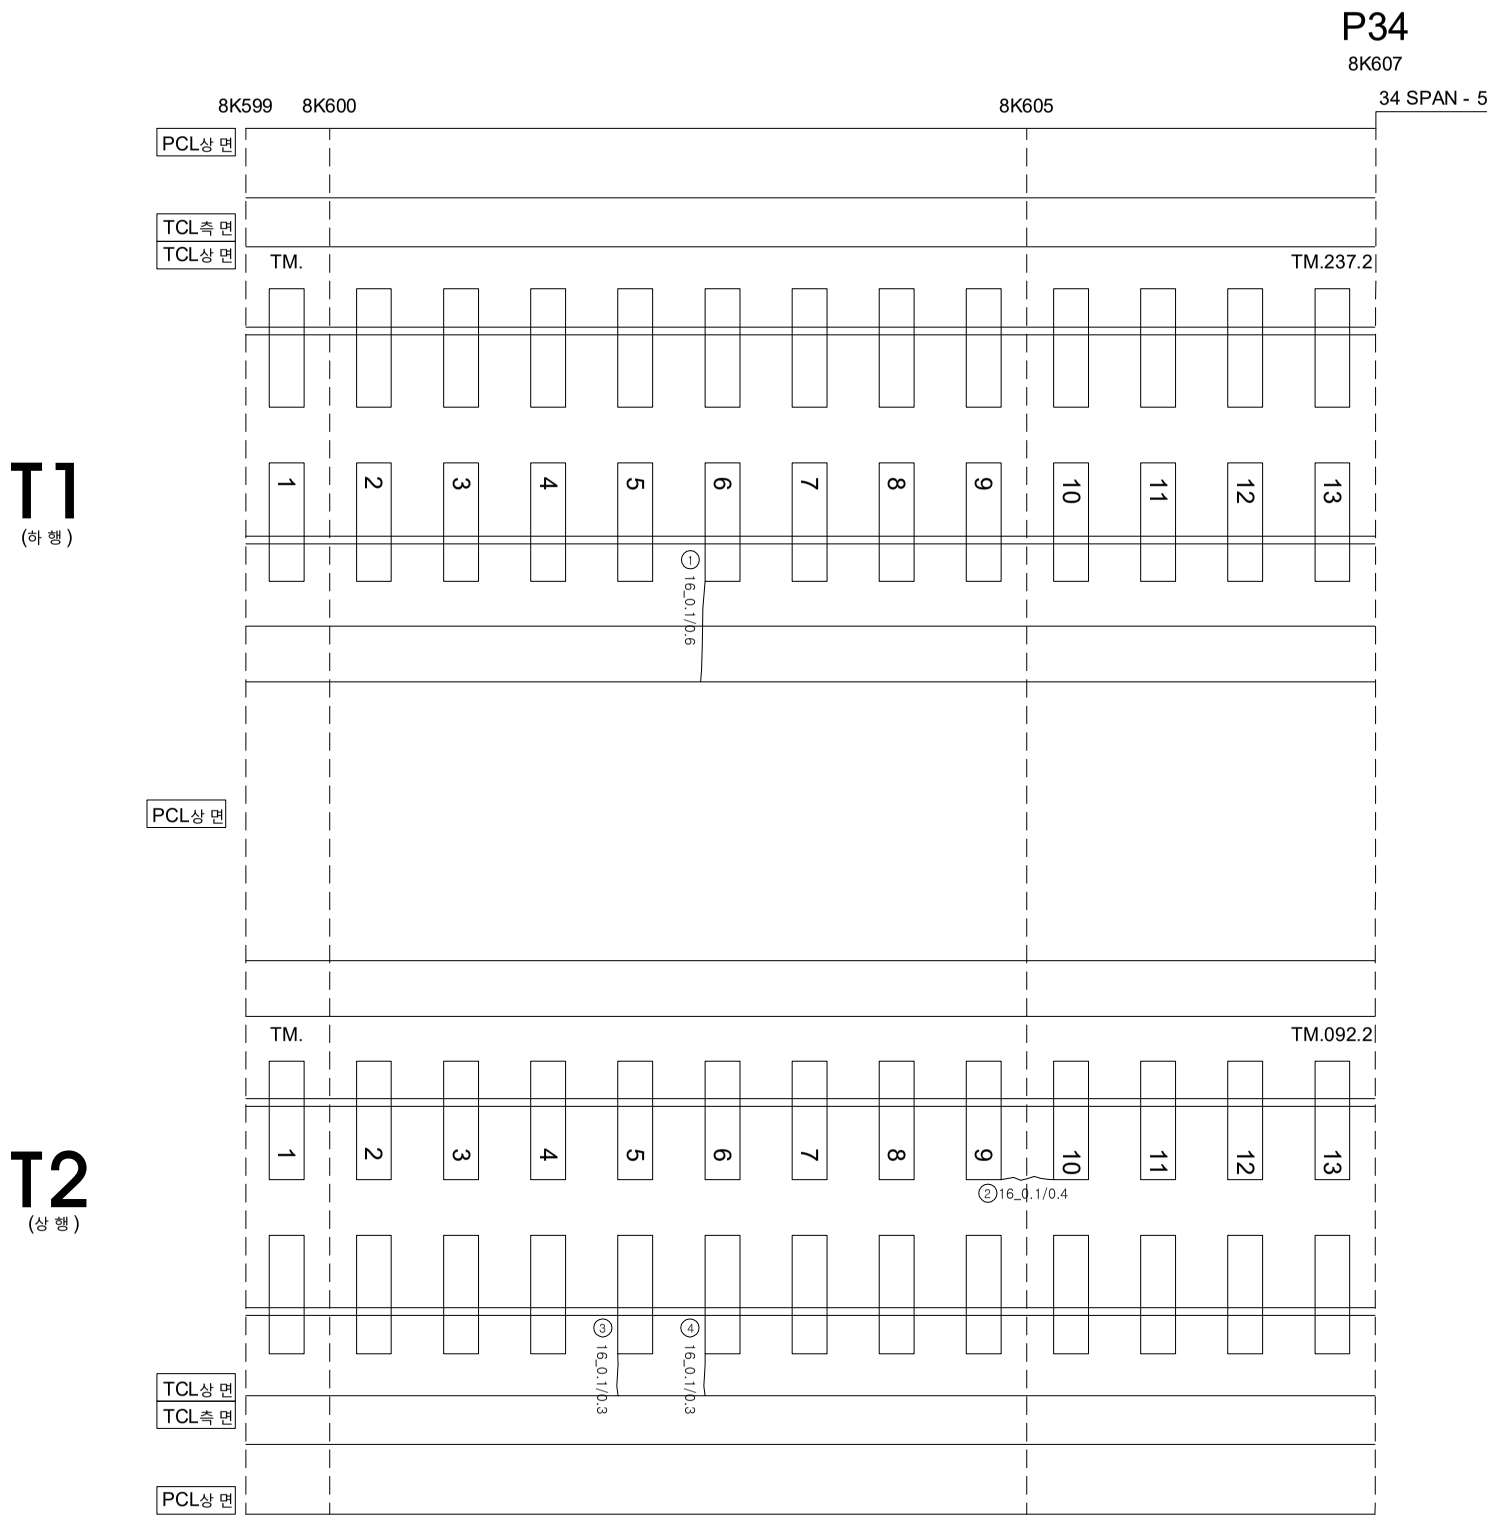
연번	손상	폭		연장		비고	연번	손상	폭		연장		비고
1	균열	0.1	㎜	0.6	m		56						
2	균열	0.1	㎜	0.4	m		57						
3	균열	0.1	㎜	0.3	m		58						
4	균열	0.1	㎜	0.3	m		59						
5							60						
6							61						
7							62						
8							63						
9							64						
10							65						
11							66						
12							67						
13							68						
14							69						
15							70						
16							71						
17							72						
18							73						
19							74						
20							75						
21							76						
22							77						
23							78						
24							79						
25							80						
26							81						
27							82						
28							83						
29							84						
30							85						
31							86						
32							87						
33							88						
34							89						
35							90						
36							91						
37							92						
38							93						
39							94						
40							95						
41							96						
42							97						
43							98						
44							99						
45							100						
46							101						
47							102						
48							103						
49							104						
50							105
