외관조사망도 번호
B3_산수교_181(8k631~8k639)

호남고속선 산수교_181(8.631~8.639km, S35-4)

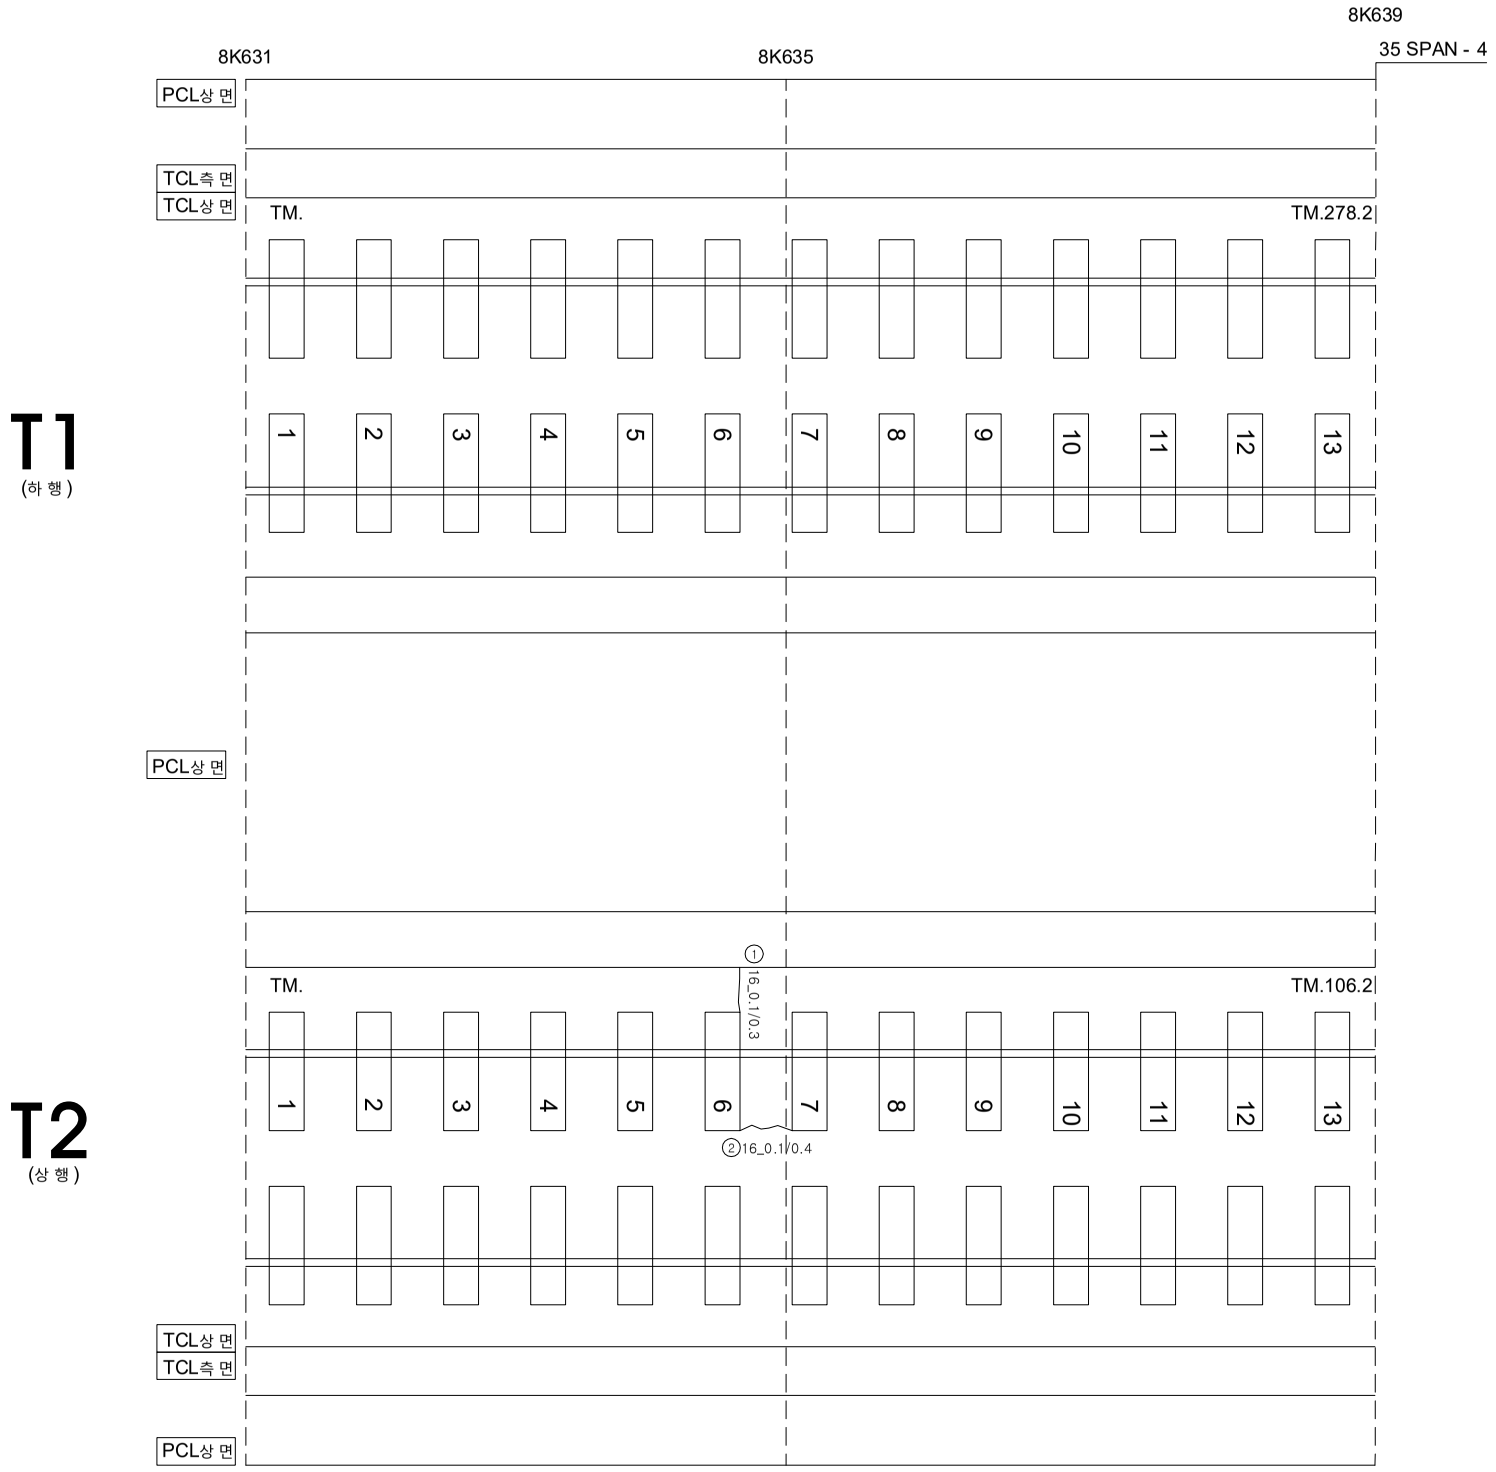
연번	손상	폭		연장		비고	연번	손상	폭		연장		비고
1	균열	0.1	㎜	0.3	m		56						
2	균열	0.1	㎜	0.4	m		57						
3							58						
4							59						
5							60						
6							61						
7							62						
8							63						
9							64						
10							65						
11							66						
12							67						
13							68						
14							69						
15							70						
16							71						
17							72						
18							73						
19							74						
20							75						
21							76						
22							77						
23							78						
24							79						
25							80						
26							81						
27							82						
28							83						
29							84						
30							85						
31							86						
32							87						
33							88						
34							89						
35							90						
36							91						
37							92						
38							93						
39							94						
40							95						
41							96						
42							97						
43							98						
44							99						
45							100						
46							101						
47							102						
48							103						
49							104						
50							105						
51							106
