| 외관조사망도 번호 |
|---|
| B3_산수교_183(8k647~8k655) |

# 호남고속선 산수교_183(8.647~8.655km, S36-1)

| 시 행 사 | 용 역 명 | 용 역 사 | 과업참여자 | | 균열 | | | |
|---|---|---|---|---|---|---|---|---|
| KORAIL 한국철도공사 KOREA RAILROAD | 2017년도 호남고속선 오송-광주송정간 콘크리트궤도 점검용역 | (주)한국구조물안전연구원<br>(주)한국국토안전연구원<br>(재)한국건설품질연구원 | 이 복 영 | 라 윤 강<br>김 경 기<br>윤 석 기 | 0.2/2.0 (0.3㎜이하 : 흑색) | 침목도상분리 | 재료분리 | |

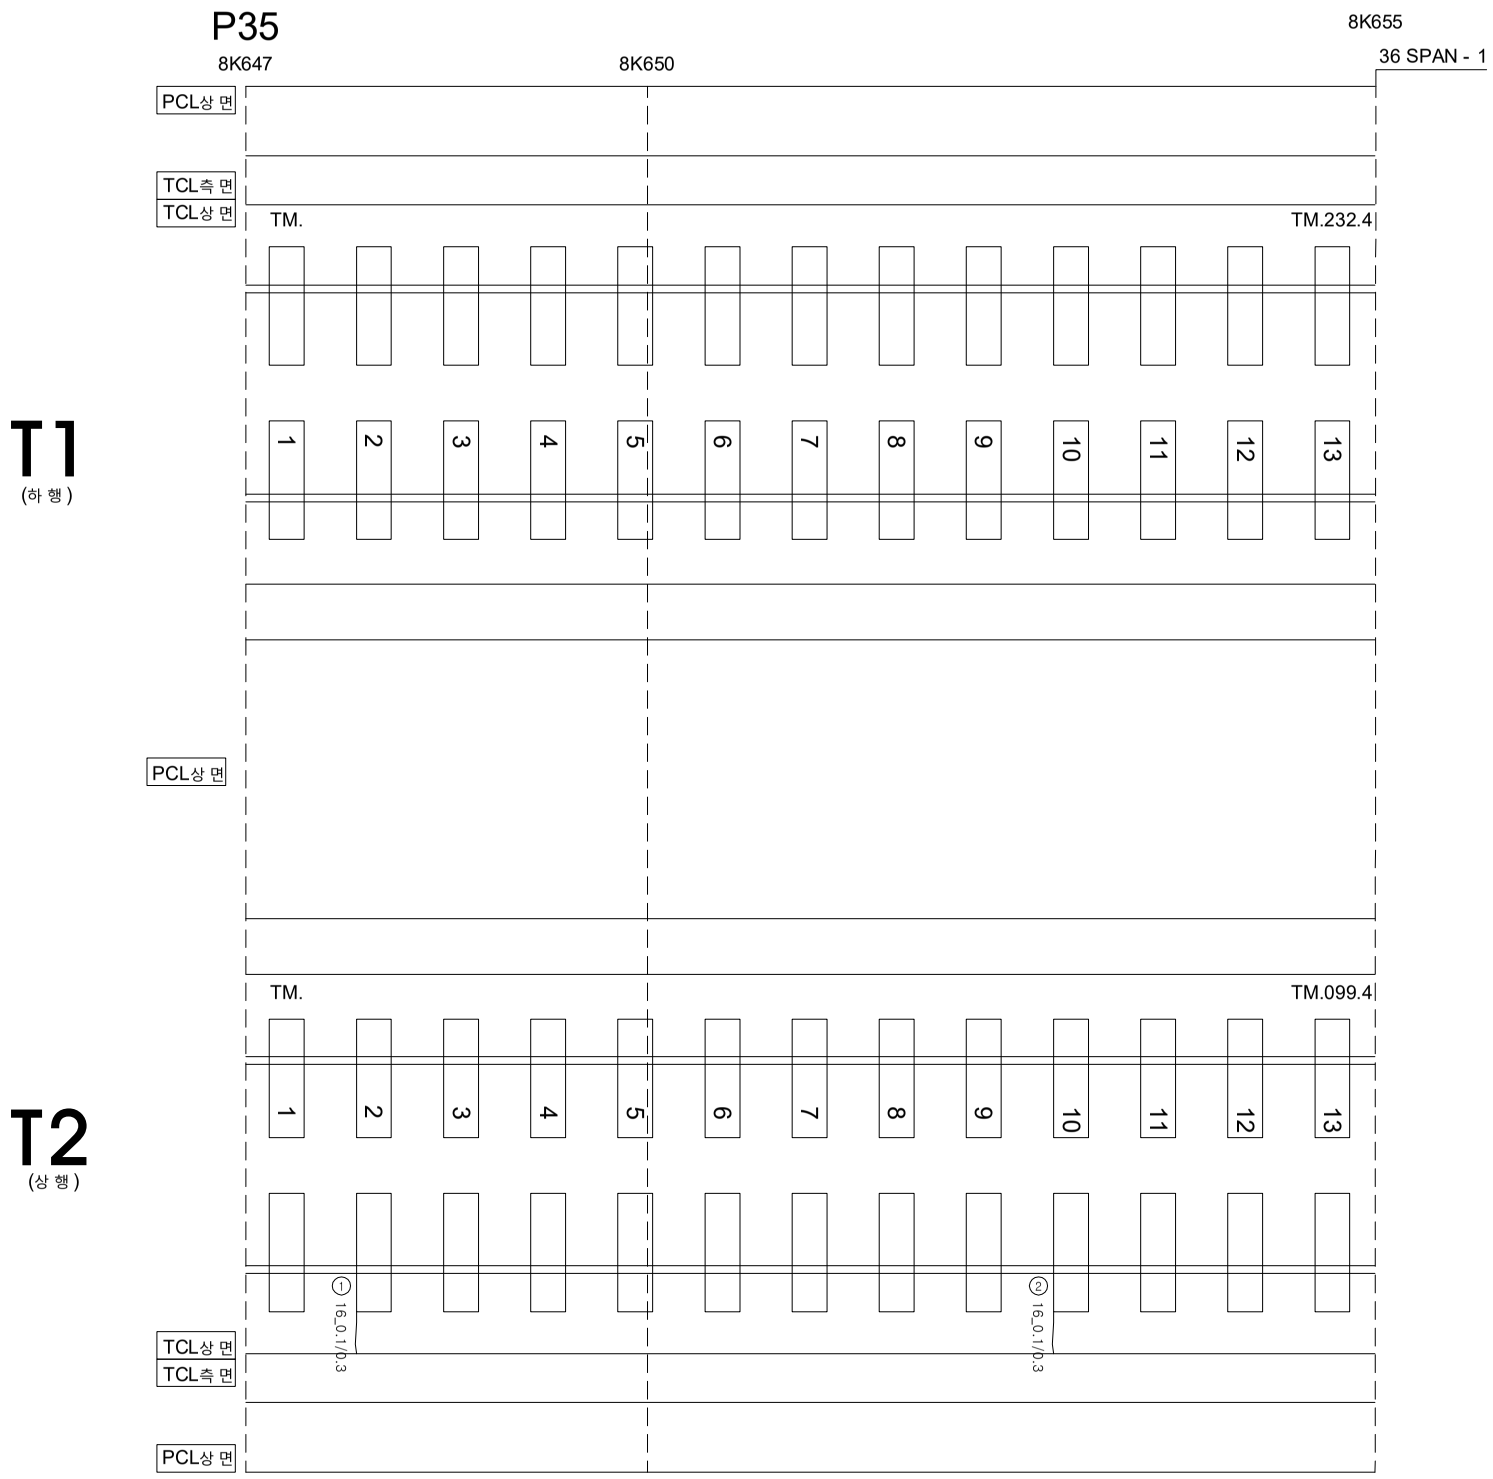
| 연번 | 손상 | 폭 | | 연장 | | 비고 | 연번 | 손상 | 폭 | | 연장 | | 비고 |
|---|---|---|---|---|---|---|---|---|---|---|---|---|---|
| 1 | 균열 | 0.1 | ㎜ | 0.3 | m | | 56 | | | | | | |
| 2 | 균열 | 0.1 | ㎜ | 0.3 | m | | 57 | | | | | | |
