외관조사망도 번호
B3_산수교_187(8k679~8k687)

호남고속선 산수교_187(8.679~8.687km, S36)

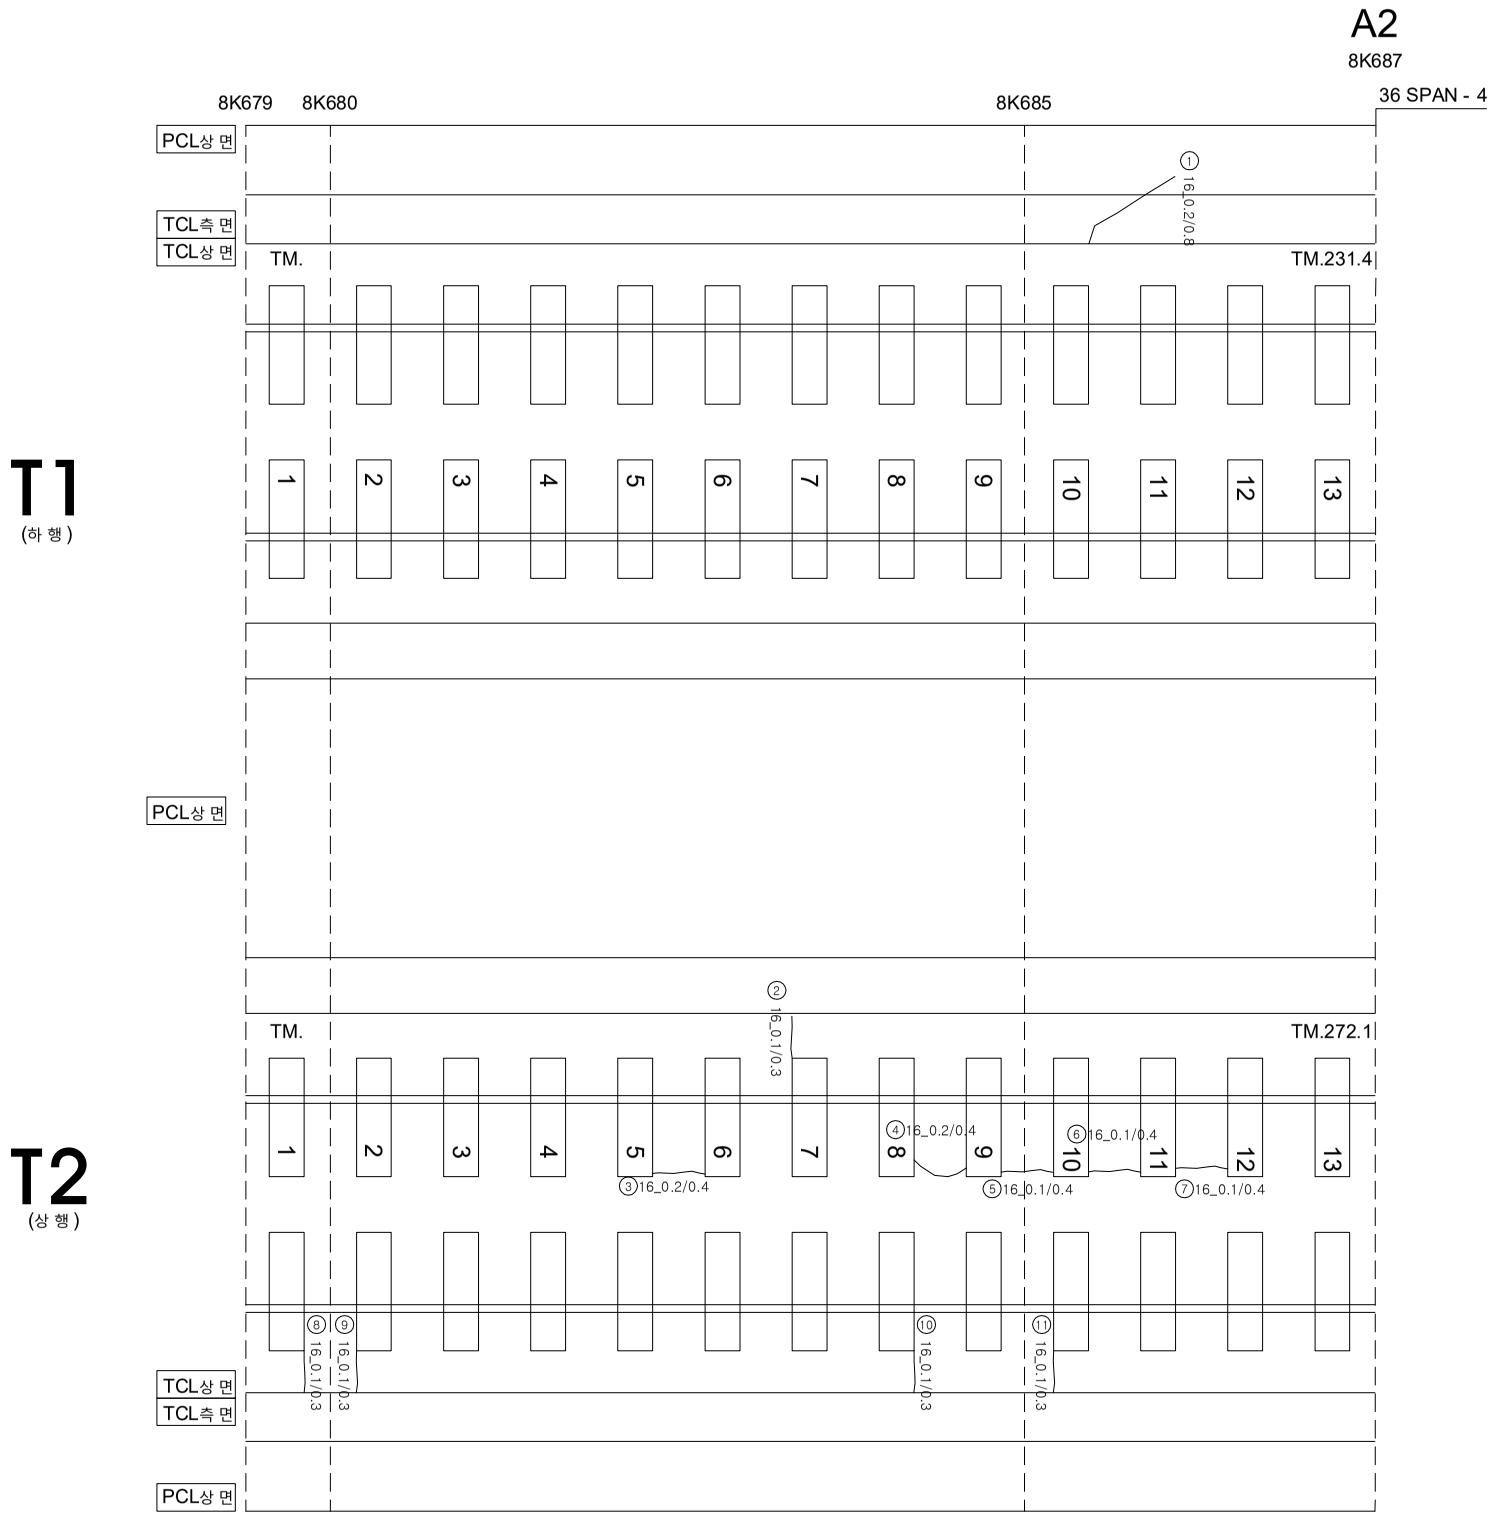
연번	손상	폭		연장		비고	연번	손상	폭		연장		비고
1	균열	0.2	㎜	0.8	m		56						
2	균열	0.1	㎜	0.3	m		57						
3	균열	0.2	㎜	4.0	m		58						
4	균열	0.2	㎜	0.4	m		59						
5	균열	0.1	㎜	0.4	m		60						
6	균열	0.1	㎜	0.4	m		61						
7	균열	0.1	㎜	0.4	m		62						
8	균열	0.1	㎜	0.3	m		63						
9	균열	0.1	㎜	0.3	m		64						
10	균열	0.1	㎜	0.3	m		65						
11	균열	0.1	㎜	0.3	m		66						
12							67						
13							68						
14							69						
15							70						
16							71						
17							72						
18							73						
19							74						
20							75						
21							76						
22							77						
23							78						
24							79						
25							80						
26							81						
27							82						
28							83						
29							84						
30							85						
31							86						
32							87						
33							88						
34							89						
35							90						
36							91						
37							92						
38							93						
39							94						
40							95						
41							96						
42							97						
43							98						
44							99						
45							100						
46							101

47							102						
48							103						
49							104						
50							105						
51							106						
52							107						
53							108						
54							109						
55							110
