외관조사망도 번호
B3_산수교_188(8k687~8k692)

호남고속선 산수교_188(8.687~8.692km, 접속부)

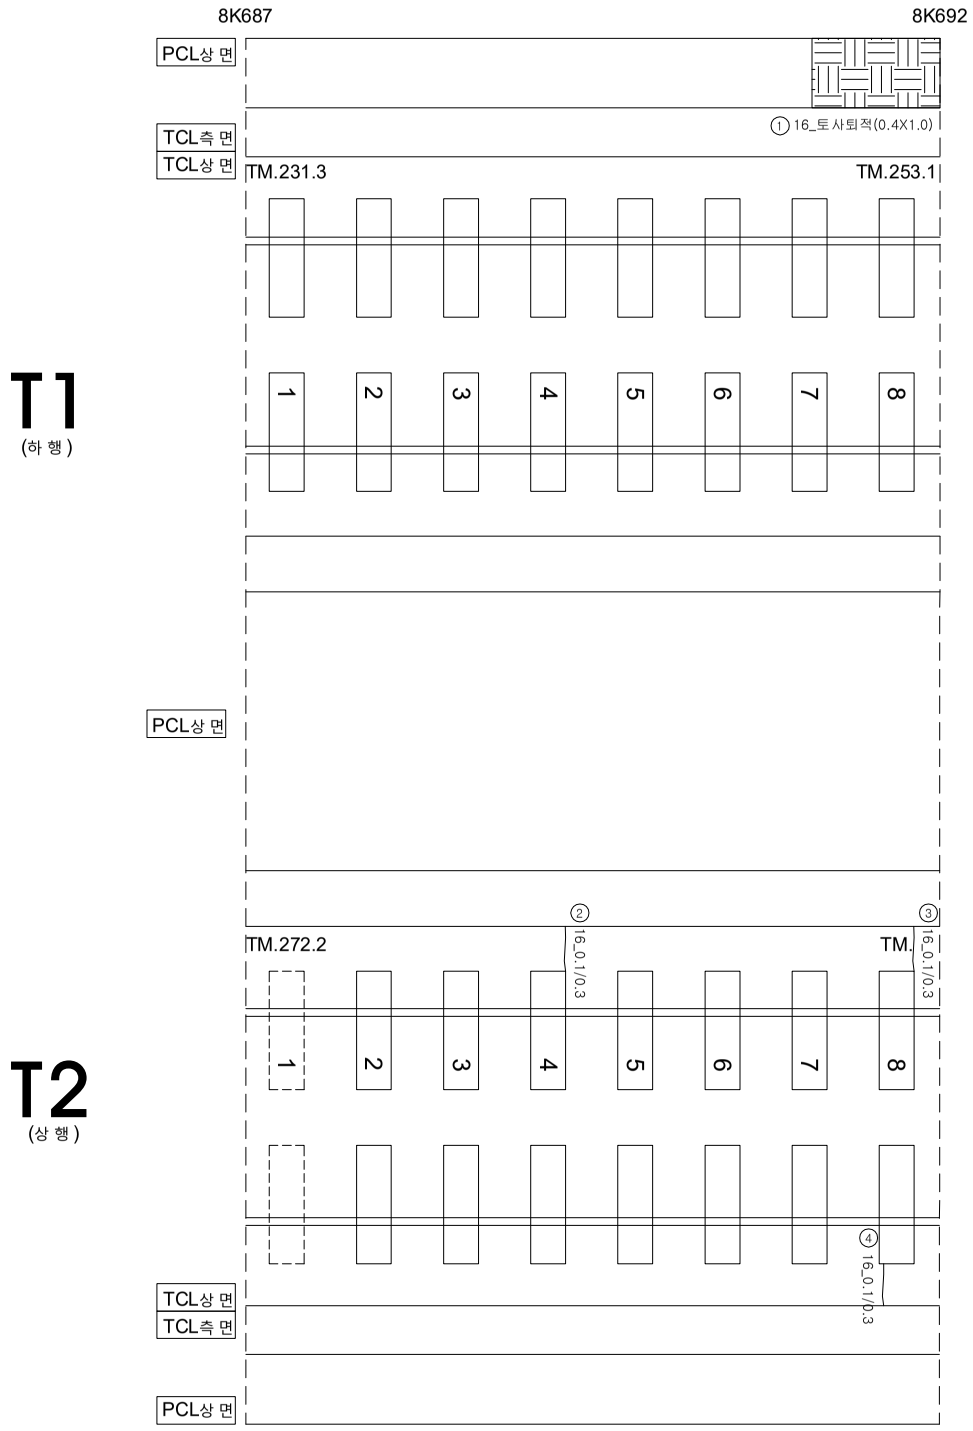
연번	손상	폭		연장		비고	연번	손상	폭		연장		비고
1	이물질퇴적	0.4	m	1.0	m	0.40	56						
2	균열	0.1	㎜	0.3	m		57						
3	균열	0.1	㎜	0.3	m		58						
4	균열	0.1	㎜	0.3	m		59						
5							60						
6							61						
7							62						
8							63						
9							64						
10							65						
11							66						
12							67						
13							68						
14							69						
15							70						
16							71						
17							72						
18							73						
19							74						
20							75						
21							76						
22							77						
23							78						
24							79						
25							80						
26							81						
27							82						
28							83						
29							84						
30							85						
31							86						
32							87						
33							88						
34							89						
35							90						
36							91						
37							92						
38							93						
39							94						
40							95						
41							96						
42							97						
43							98						
44							99						
45							100						
46							101						
47							102						
48							103						
49							104

50							105						
51							106						
52							107						
53							108						
54							109						
55							110
