호남고속선 산수교_토공노반_2(8.700~8.710km, L=10m)

외관조사망도 번호
G4_산수교_토공노반_2(8k700~8k710)

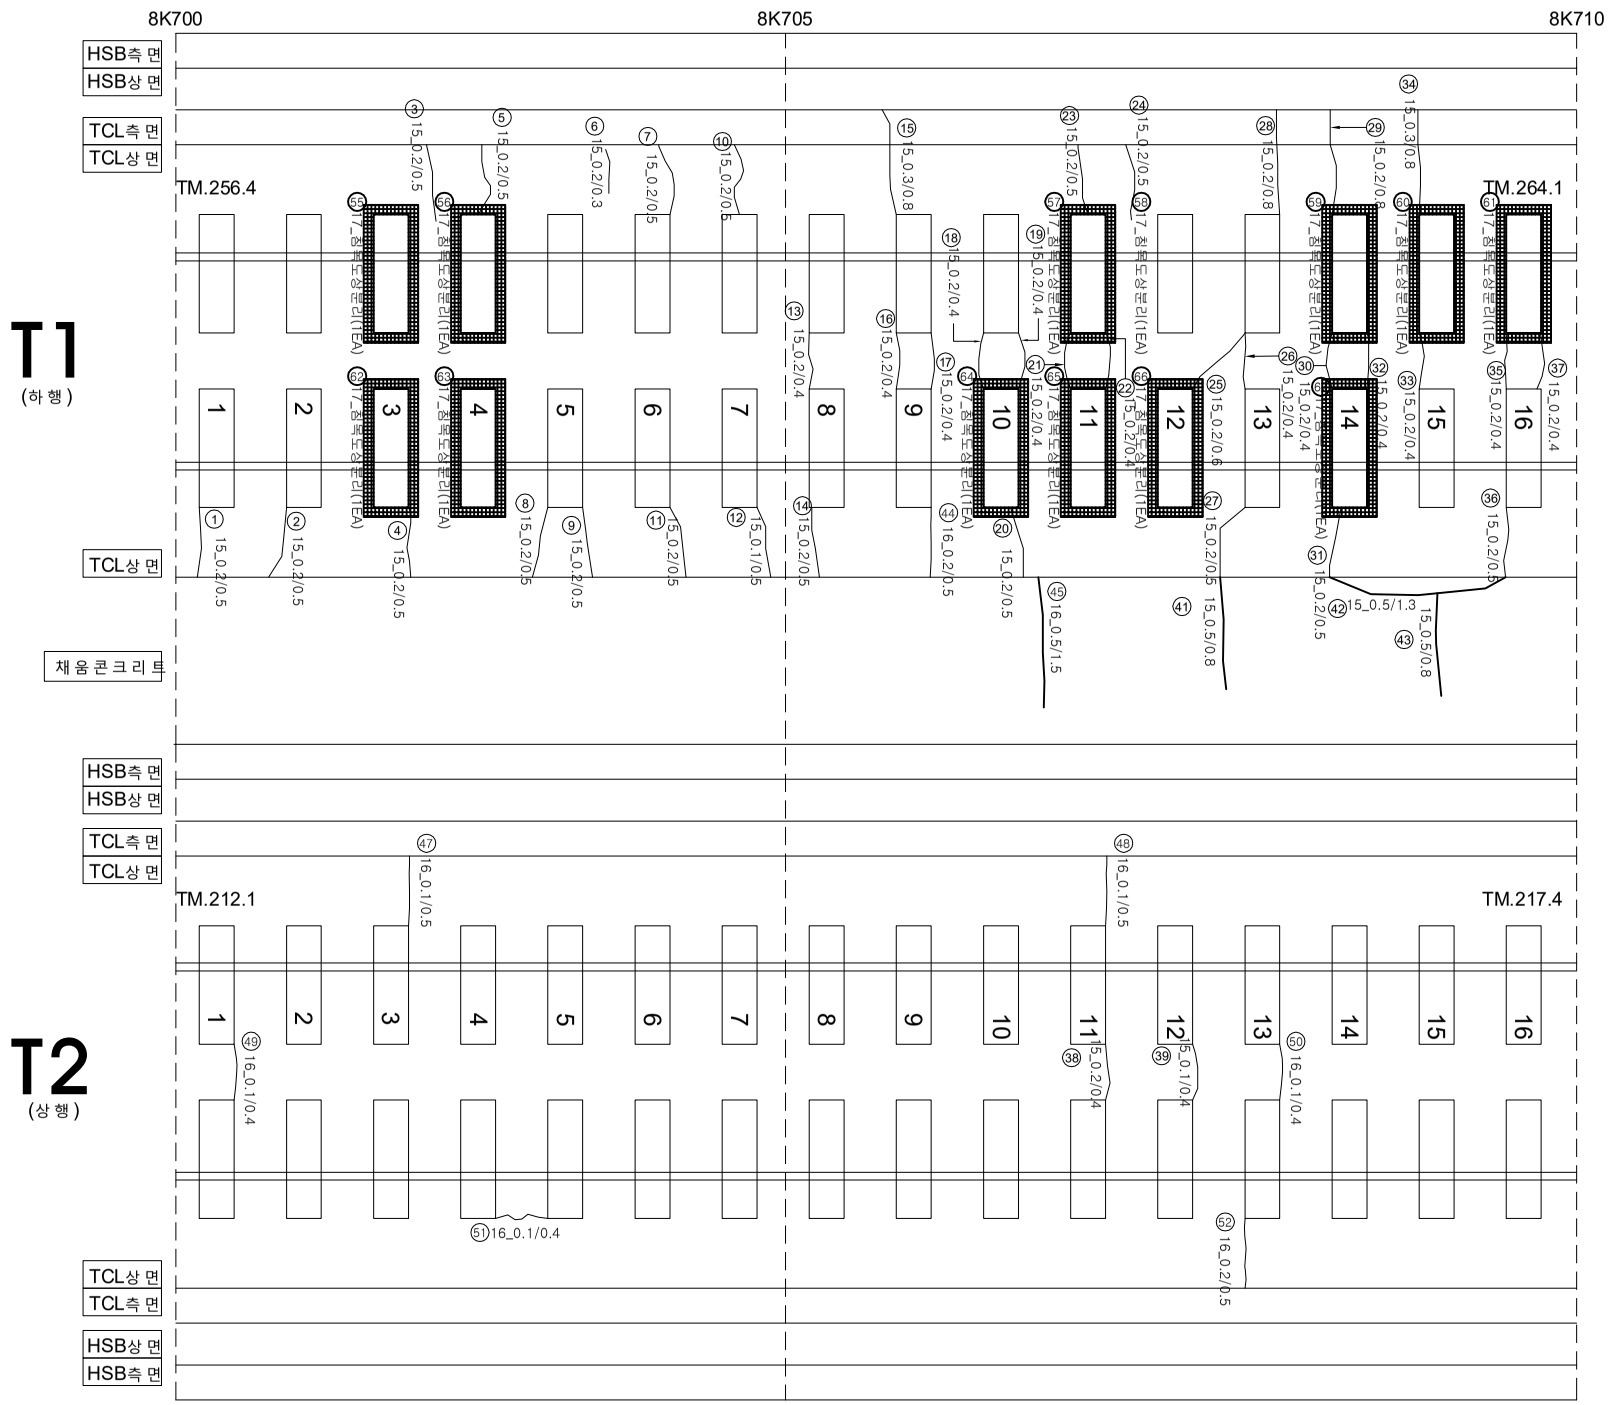
연번	손상	폭		연장		비고	연번	손상	폭		연장		비고
1							66	침목도상분리			1.0	ea	신규
2							67	침목도상분리			1.0	ea	신규
3	균열	0.2	㎜	0.5	m		68						
4	균열	0.2	㎜	0.5	m		69						
5	균열	0.2	㎜	0.5	m		70						
6	균열	0.2	㎜	0.5	m		71						
7	균열	0.2	㎜	0.5	m		72						
8	균열	0.2	㎜	0.3	m		73						
9	균열	0.2	㎜	0.5	m		74						
10	균열	0.2	㎜	0.5	m		75						
11	균열	0.2	㎜	0.5	m		76						
12	균열	0.2	㎜	0.5	m		77						
13	균열	0.2	㎜	0.5	m		78						
14	균열	0.1	㎜	0.5	m		79						
15	균열	0.2	㎜	0.4	m		80						
16	균열	0.2	㎜	0.5	m		81						
17	균열	0.3	㎜	0.8	m		82						
18	균열	0.2	㎜	0.4	m		83						
19	균열	0.2	㎜	0.4	m		84						
20	균열	0.2	㎜	0.4	m		85						
21	균열	0.2	㎜	0.4	m		86						
22	균열	0.2	㎜	0.5	m		87						
23	균열	0.2	㎜	0.4	m		88						
24	균열	0.2	㎜	0.4	m		89						
25	균열	0.2	㎜	0.5	m		90						
26	균열	0.2	㎜	0.5	m		91						
27	균열	0.2	㎜	0.4	m		92						
28	균열	0.2	㎜	0.4	m		93						
29	균열	0.2	㎜	0.5	m		94						
30	균열	0.2	㎜	0.8	m		95						
31	균열	0.2	㎜	0.8	m		96						
32	균열	0.2	㎜	0.4	m		97						
33	균열	0.2	㎜	0.5	m		98

34	균열	0.3	㎜	0.8	m	이동	99						
35	균열	0.2	㎜	0.4	m		100						
36	균열	0.3	㎜	0.8	m		101						
37	균열	0.2	㎜	0.4	m		102						
38	균열	0.2	㎜	0.5	m		103						
39	균열	0.2	㎜	0.4	m		104						
40	균열	0.5	㎜	0.9	m	이동	105						
41	균열	0.1	㎜	0.4	m		106						
42	균열	0.5	㎜	0.9	m		107						
43	균열	0.5	㎜	0.8	m		108						
44	균열	0.5	㎜	1.3	m		109						
45	균열	0.5	㎜	0.8	m		110						
46	균열	0.5	㎜	0.9	m		111						
47	균열	0.5	㎜	1.5	m		112						
48	균열	0.5	㎜	0.9	m		113						
49	균열	0.1	㎜	0.5	m		114						
50	균열	0.1	㎜	0.5	m		115						
51	균열	0.1	㎜	0.4	m		116						
52	균열	0.1	㎜	0.4	m		117						
53	균열	0.1	㎜	0.4	m		118						
54	균열	0.2	㎜	0.5	m		119						
55	침목도상분리			1.0	ea	신규	120						
56	침목도상분리			1.0	ea	신규	121						
57	침목도상분리			1.0	ea	신규	122						
58	침목도상분리			1.0	ea	신규	123						
59	침목도상분리			1.0	ea	신규	124						
60	침목도상분리			1.0	ea	신규	125						
61	침목도상분리			1.0	ea	신규	126						
62	침목도상분리			1.0	ea	신규	127						
63	침목도상분리			1.0	ea	신규	128						
64	침목도상분리			1.0	ea	신규	129

65	침목도상분리			1.0	ea	신규	130
