외관조사망도 번호
G4_산수교_토공노반_13(8k810~8k820)

호남고속선 산수교_토공노반_13(8.810~8.820km, L=10m)

시행사	용역명	용역사	과업 책임자	참여자 분야별 책임자
KORAIL 한국철도공사 KOREA RAILROAD	2017년도 호남고속선 오송-광주송정간 콘크리트궤도 점검용역	(주)한국구조물안전연구원 (주)한국국토안전연구원 (재)한국건설품질연구원	이 복 영	라 윤 강 김 경 기 윤 석 기

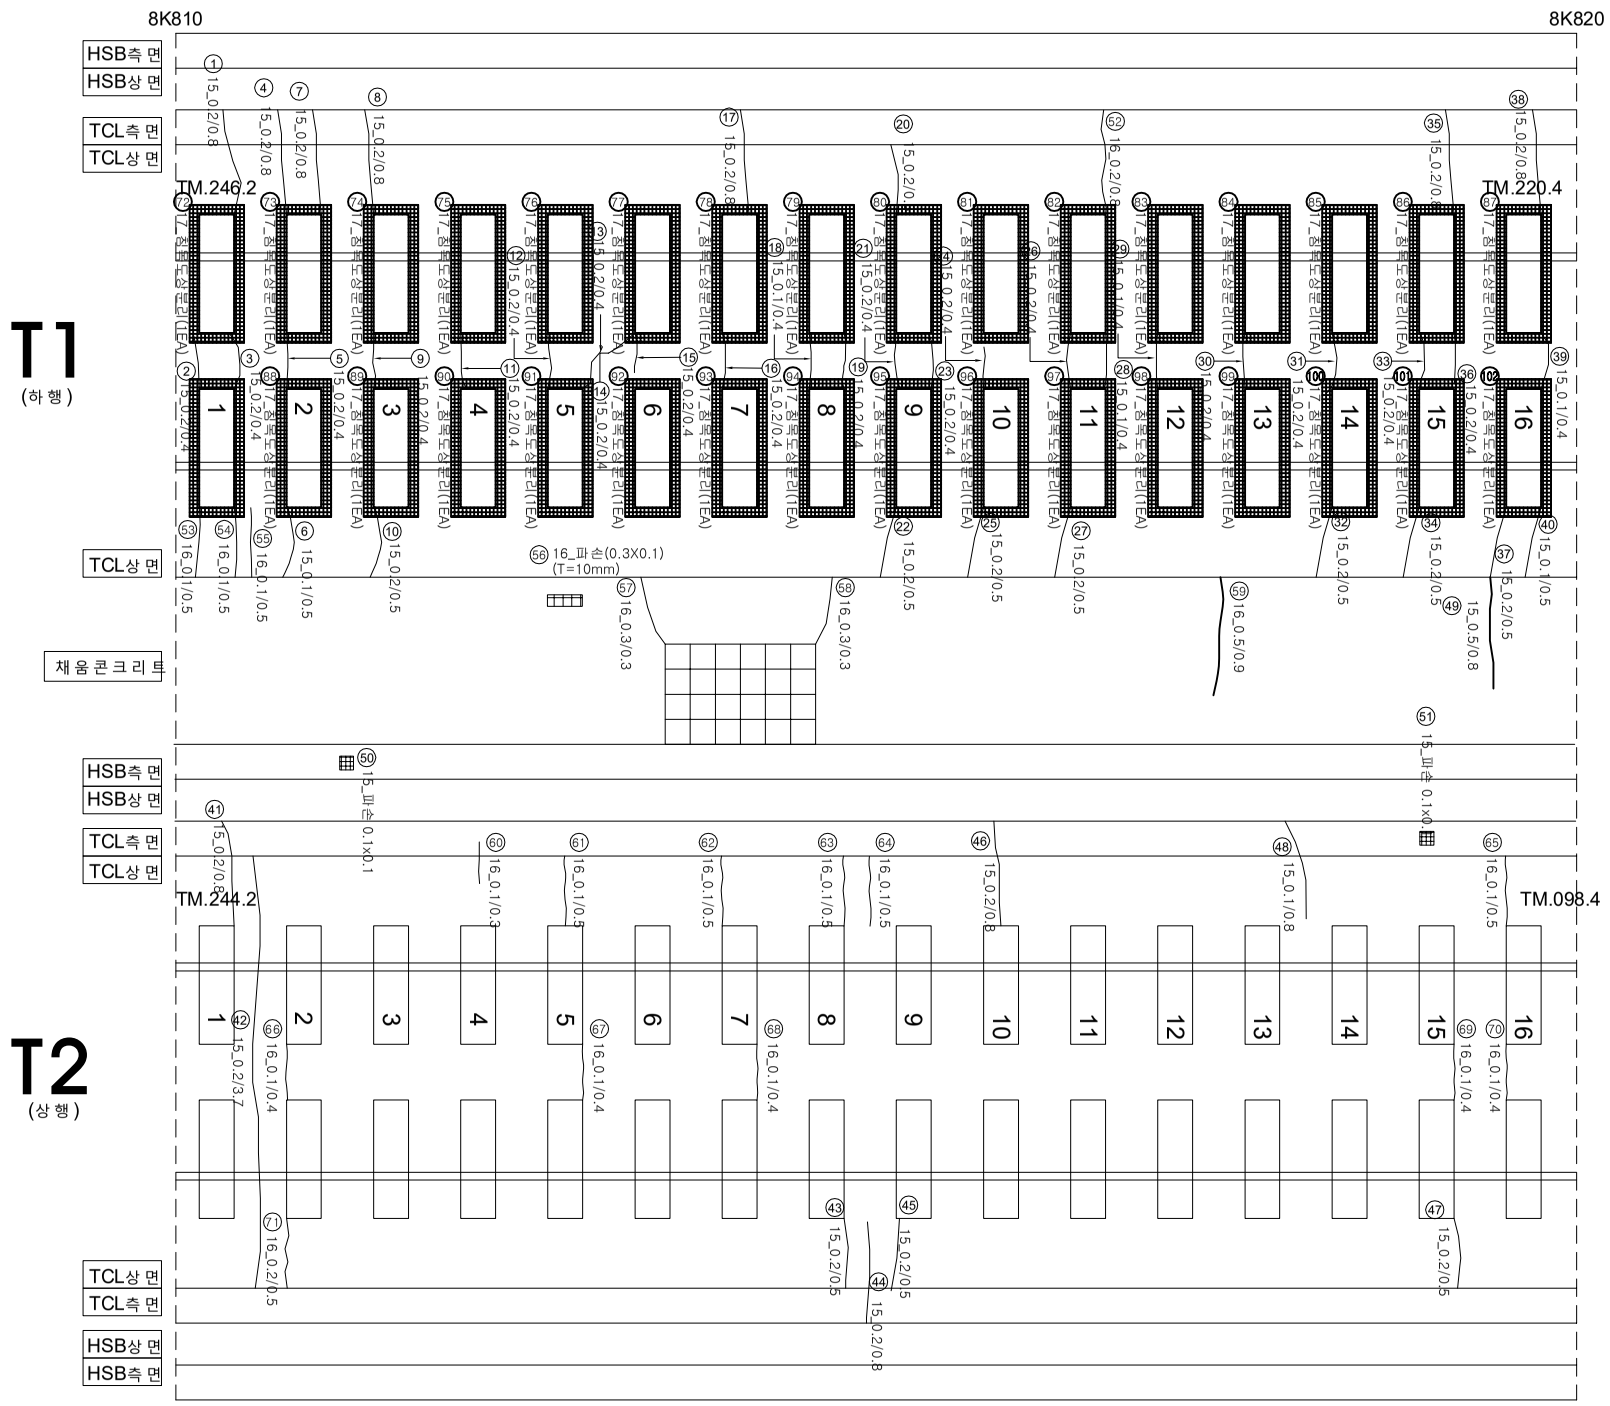
연번	손상	폭		연장		비고	연번	손상	폭		연장		비고
1	균열	0.2	㎜	0.8	m		66	균열	0.1	㎜	0.4	m	
2	균열	0.2	㎜	0.4	m		67	균열	0.1	㎜	0.4	m	
3	균열	0.2	㎜	0.4	m		68	균열	0.1	㎜	0.4	m	
4	균열	0.2	㎜	0.8	m		69	균열	0.1	㎜	0.4	m	
5	균열	0.2	㎜	0.4	m		70	균열	0.1	㎜	0.4	m	
6	균열	0.1	㎜	0.5	m		71	균열	0.2	㎜	0.5	m	
7	균열	0.2	㎜	0.8	m		72	침목도상분리			1.0	ea	신규
8	균열	0.2	㎜	0.8	m		73	침목도상분리			1.0	ea	신규
9	균열	0.2	㎜	0.4	m		74	침목도상분리			1.0	ea	신규
10	균열	0.2	㎜	0.5	m		75	침목도상분리			1.0	ea	신규
11	균열	0.2	㎜	0.4	m		76	침목도상분리			1.0	ea	신규
12	균열	0.2	㎜	0.4	m		77	침목도상분리			1.0	ea	신규
13	균열	0.2	㎜	0.4	m		78	침목도상분리			1.0	ea	신규
14	균열	0.2	㎜	0.4	m		79	침목도상분리			1.0	ea	신규
15	균열	0.2	㎜	0.4	m		80	침목도상분리			1.0	ea	신규
16	균열	0.2	㎜	0.4	m		81	침목도상분리			1.0	ea	신규
17	균열	0.2	㎜	0.8	m		82	침목도상분리			1.0	ea	신규
18	균열	0.2	㎜	0.4	m		83	침목도상분리			1.0	ea	신규
19	균열	0.2	㎜	0.4	m		84	침목도상분리			1.0	ea	신규
20	균열	0.2	㎜	0.5	m		85	침목도상분리			1.0	ea	신규
21	균열	0.2	㎜	0.4	m		86	침목도상분리			1.0	ea	신규
22	균열	0.2	㎜	0.5	m		87	침목도상분리			1.0	ea	신규
23	균열	0.2	㎜	0.4	m		88	침목도상분리			1.0	ea	신규

24	균열	0.2	㎜	0.4	m		89	침목도상분리			1.0	ea	신규
25	균열	0.2	㎜	0.5	m		90	침목도상분리			1.0	ea	신규
26	균열	0.2	㎜	0.4	m		91	침목도상분리			1.0	ea	신규
27	균열	0.2	㎜	0.5	m		92	침목도상분리			1.0	ea	신규
28	균열	0.1	㎜	0.4	m		93	침목도상분리			1.0	ea	신규
29	균열	0.1	㎜	0.4	m		94	침목도상분리			1.0	ea	신규
30	균열	0.2	㎜	0.4	m		95	침목도상분리			1.0	ea	신규
31	균열	0.2	㎜	0.4	m		96	침목도상분리			1.0	ea	신규
32	균열	0.2	㎜	0.5	m		97	침목도상분리			1.0	ea	신규
33	균열	0.2	㎜	0.4	m		98	침목도상분리			1.0	ea	신규
34	균열	0.2	㎜	0.5	m		99	침목도상분리			1.0	ea	신규
35	균열	0.2	㎜	0.8	m		100	침목도상분리			1.0	ea	신규
36	균열	0.2	㎜	0.4	m		101	침목도상분리			1.0	ea	신규
37	균열	0.2	㎜	0.5	m		102	침목도상분리			1.0	ea	신규
38	균열	0.2	㎜	0.8	m		103						
39	균열	0.1	㎜	0.4	m		104						
40	균열	0.1	㎜	0.5	m		105						
41	균열	0.2	㎜	0.8	m		106						
42	균열	0.2	㎜	3.7	m		107						
43	균열	0.2	㎜	0.5	m		108						
44	균열	0.2	㎜	0.8	m		109						
45	균열	0.2	㎜	0.5	m		110						
46	균열	0.2	㎜	0.8	m		111						
47	균열	0.2	㎜	0.5	m		112						
48	균열	0.1	㎜	0.8	m		113						
49	균열	0.5	㎜	0.8	m		114						
50	파손	0.1	m	0.1	m	0.01	115

51	파손	0.1	m	0.1	m	0.01	116						
52	균열	0.2	㎜	0.8	m		117						
53	균열	0.1	㎜	0.5	m		118						
54	균열	0.1	㎜	0.5	m		119						
55	균열	0.1	㎜	0.5	m		120						
56	파손	0.3	m	0.1	m	0.03	121						
57	균열	0.3	㎜	0.3	m		122						
58	균열	0.3	㎜	0.3	m		123						
59	균열	0.5	㎜	0.9	m		124						
60	균열	0.1	㎜	0.3	m		125						
61	균열	0.1	㎜	0.5	m		126						
62	균열	0.1	㎜	0.5	m		127						
63	균열	0.1	㎜	0.5	m		128						
64	균열	0.1	㎜	0.5	m		129						
65	균열	0.1	㎜	0.5	m		130
