외관조사망도 번호
G4_산수교_토공노반_19(8k870~8k880)

호남고속선 산수교_토공노반_19(8.870~8.880km, L=10m)

시행사	용역명	용역사	과업책임자	참여자 분야별책임자
KORAIL 한국철도공사 KOREA RAILROAD	2017년도 호남고속선 오송-광주송정간 콘크리트궤도 점검용역	(주)한국구조물안전연구원 (주)한국국토안전연구원 (재)한국건설품질연구원	이 복 영	라 윤 강 김 경 기 윤 석 기

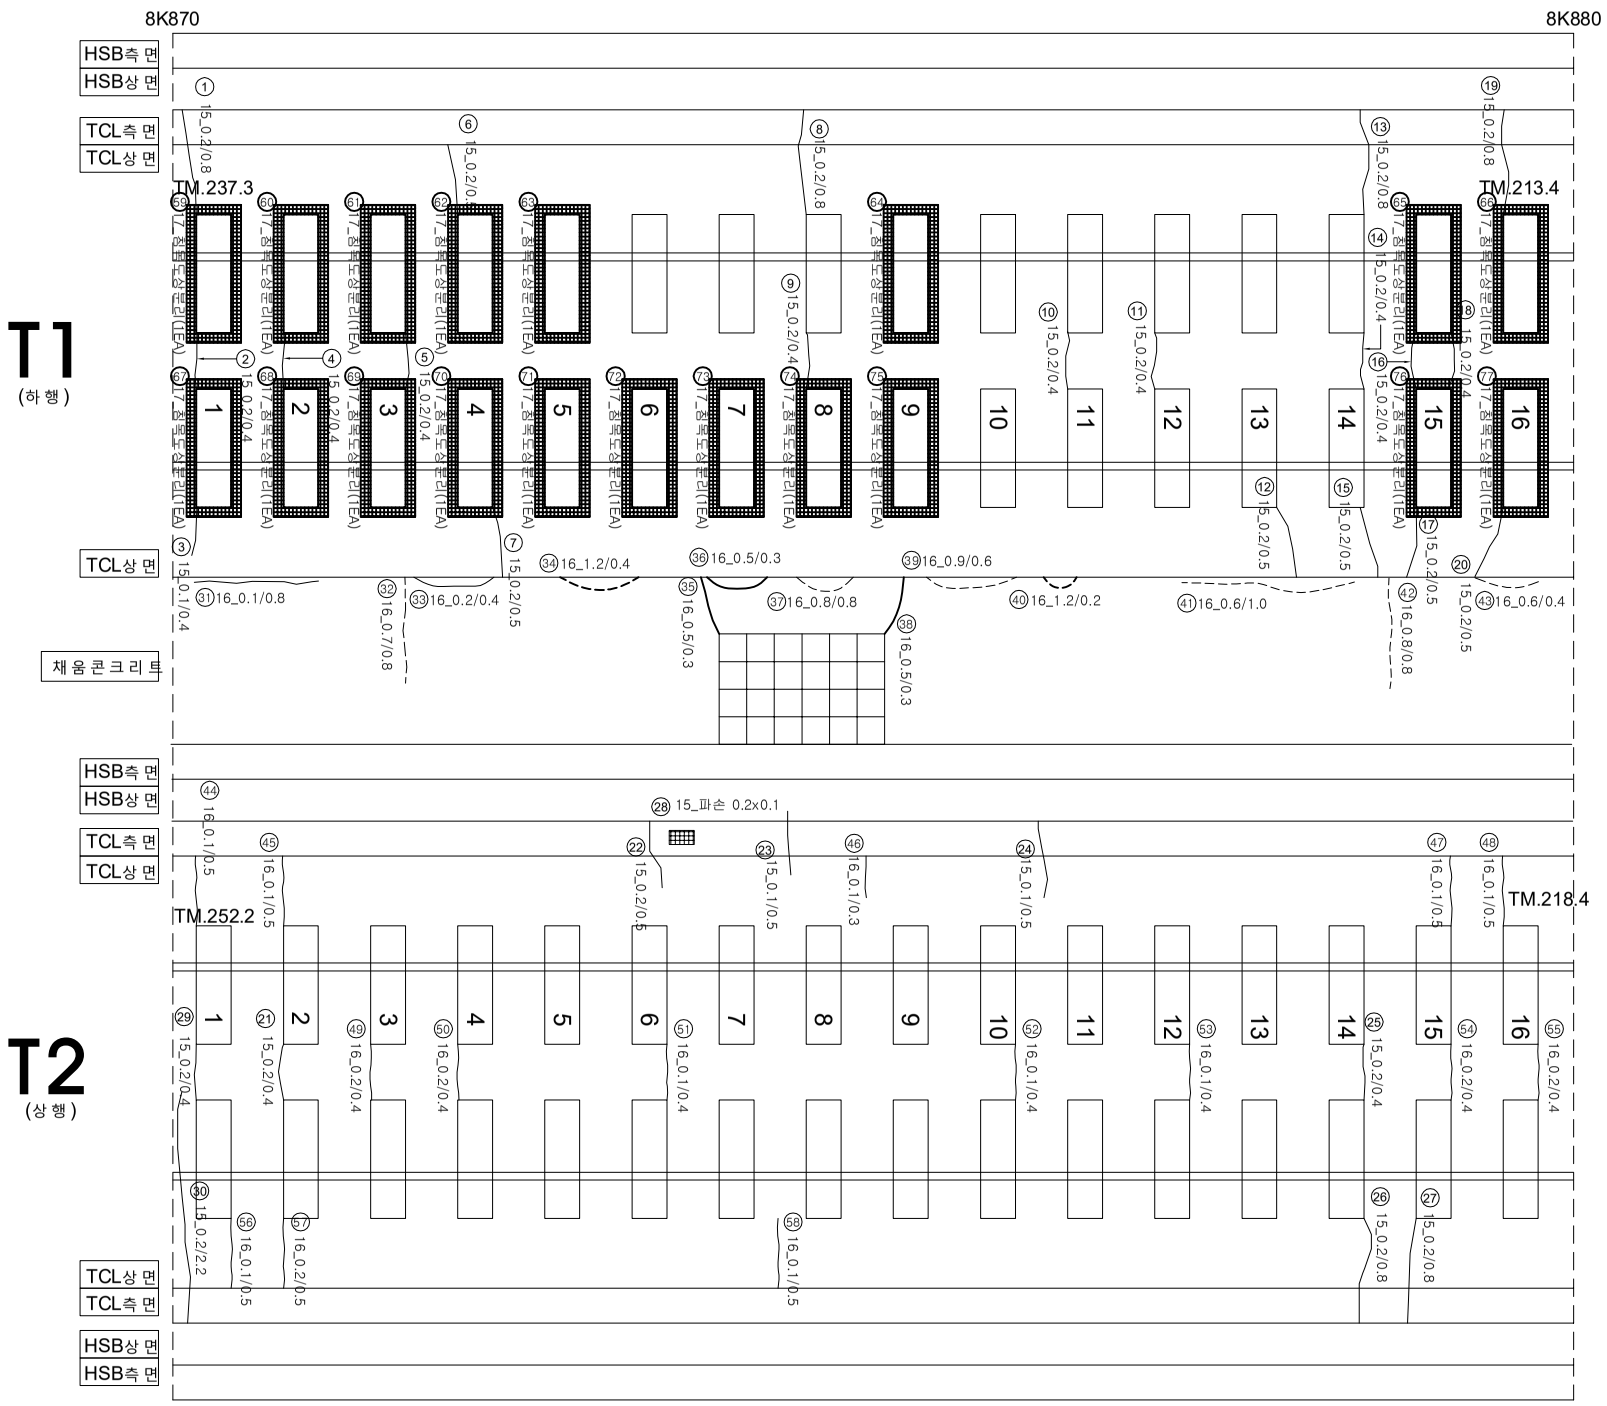
연번	손상	폭		연장		비고	연번	손상	폭		연장		비고
1	균열	0.2	㎜	0.8	m		66	침목도상분리			1.0	ea	신규
2	균열	0.2	㎜	0.4	m		67	침목도상분리			1.0	ea	신규
3	균열	0.1	㎜	0.4	m		68	침목도상분리			1.0	ea	신규
4	균열	0.2	㎜	0.4	m		69	침목도상분리			1.0	ea	신규
5	균열	0.2	㎜	0.4	m		70	침목도상분리			1.0	ea	신규
6	균열	0.2	㎜	0.5	m		71	침목도상분리			1.0	ea	신규
7	균열	0.2	㎜	0.5	m		72	침목도상분리			1.0	ea	신규
8	균열	0.2	㎜	0.8	m		73	침목도상분리			1.0	ea	신규
9	균열	0.2	㎜	0.4	m		74	침목도상분리			1.0	ea	신규
10	균열	0.2	㎜	0.4	m		75	침목도상분리			1.0	ea	신규
11	균열	0.2	㎜	0.4	m		76	침목도상분리			1.0	ea	신규
12	균열	0.2	㎜	0.5	m		77	침목도상분리			1.0	ea	신규
13	균열	0.2	㎜	0.8	m		78						
14	균열	0.2	㎜	0.4	m		79						
15	균열	0.2	㎜	0.5	m		80						
16	균열	0.2	㎜	0.5	m		81						
17	균열	0.2	㎜	0.5	m		82						
18	균열	0.2	㎜	0.4	m		83						
19	균열	0.2	㎜	0.8	m		84						
20	균열	0.2	㎜	0.5	m		85						
21	균열	0.2	㎜	0.4	m		86						
22	균열	0.2	㎜	0.5	m		87						
23	균열	0.1	㎜	0.5	m		88						
24	균열	0.1	㎜	0.5	m		89						
25	균열	0.2	㎜	0.4	m		90						
26	균열	0.2	㎜	0.8	m		91						
27	균열	0.2	㎜	0.8	m		92

28	파손	0.2	m	0.1	m		93						
29	균열	0.2	㎜	0.4	m		94						
30	균열	0.2	㎜	2.2	m		95						
31	균열	0.1	㎜	0.8	m		96						
32	균열	0.7	㎜	0.8	m		97						
33	균열	0.2	㎜	0.4	m		98						
34	균열	1.2	㎜	0.4	m		99						
35	균열	0.5	㎜	0.3	m		100						
36	균열	0.5	㎜	0.3	m		101						
37	균열	0.8	㎜	0.8	m		102						
38	균열	0.5	㎜	0.3	m		103						
39	균열	0.9	㎜	0.6	m		104						
40	균열	1.2	㎜	0.2	m		105						
41	균열	0.6	㎜	1.0	m		106						
42	균열	0.8	㎜	0.8	m		107						
43	균열	0.6	㎜	0.4	m		108						
44	균열	0.1	㎜	0.5	m		109						
45	균열	0.1	㎜	0.5	m		110						
46	균열	0.1	㎜	0.3	m		111						
47	균열	0.1	㎜	0.5	m		112						
48	균열	0.1	㎜	0.5	m		113						
49	균열	0.2	㎜	0.4	m		114						
50	균열	0.2	㎜	0.4	m		115						
51	균열	0.1	㎜	0.4	m		116						
52	균열	0.1	㎜	0.4	m		117						
53	균열	0.1	㎜	0.4	m		118						
54	균열	0.2	㎜	0.4	m		119						
55	균열	0.2	㎜	0.4	m		120						
56	균열	0.1	㎜	0.5	m		121						
57	균열	0.2	㎜	0.5	m		122						
58	균열	0.1	㎜	0.5	m		123						
59	침목도상분리			1.0	ea	신규	124						
60	침목도상분리			1.0	ea	신규	125

61	침목도상분리			1.0	ea	신규	126						
62	침목도상분리			1.0	ea	신규	127						
63	침목도상분리			1.0	ea	신규	128						
64	침목도상분리			1.0	ea	신규	129						
65	침목도상분리			1.0	ea	신규	130
