호남고속선 산수교_토공노반_21(8.890~8.900km, L=10m)

외관조사망도 번호
G4_산수교_토공노반_21(8k890~8k900)

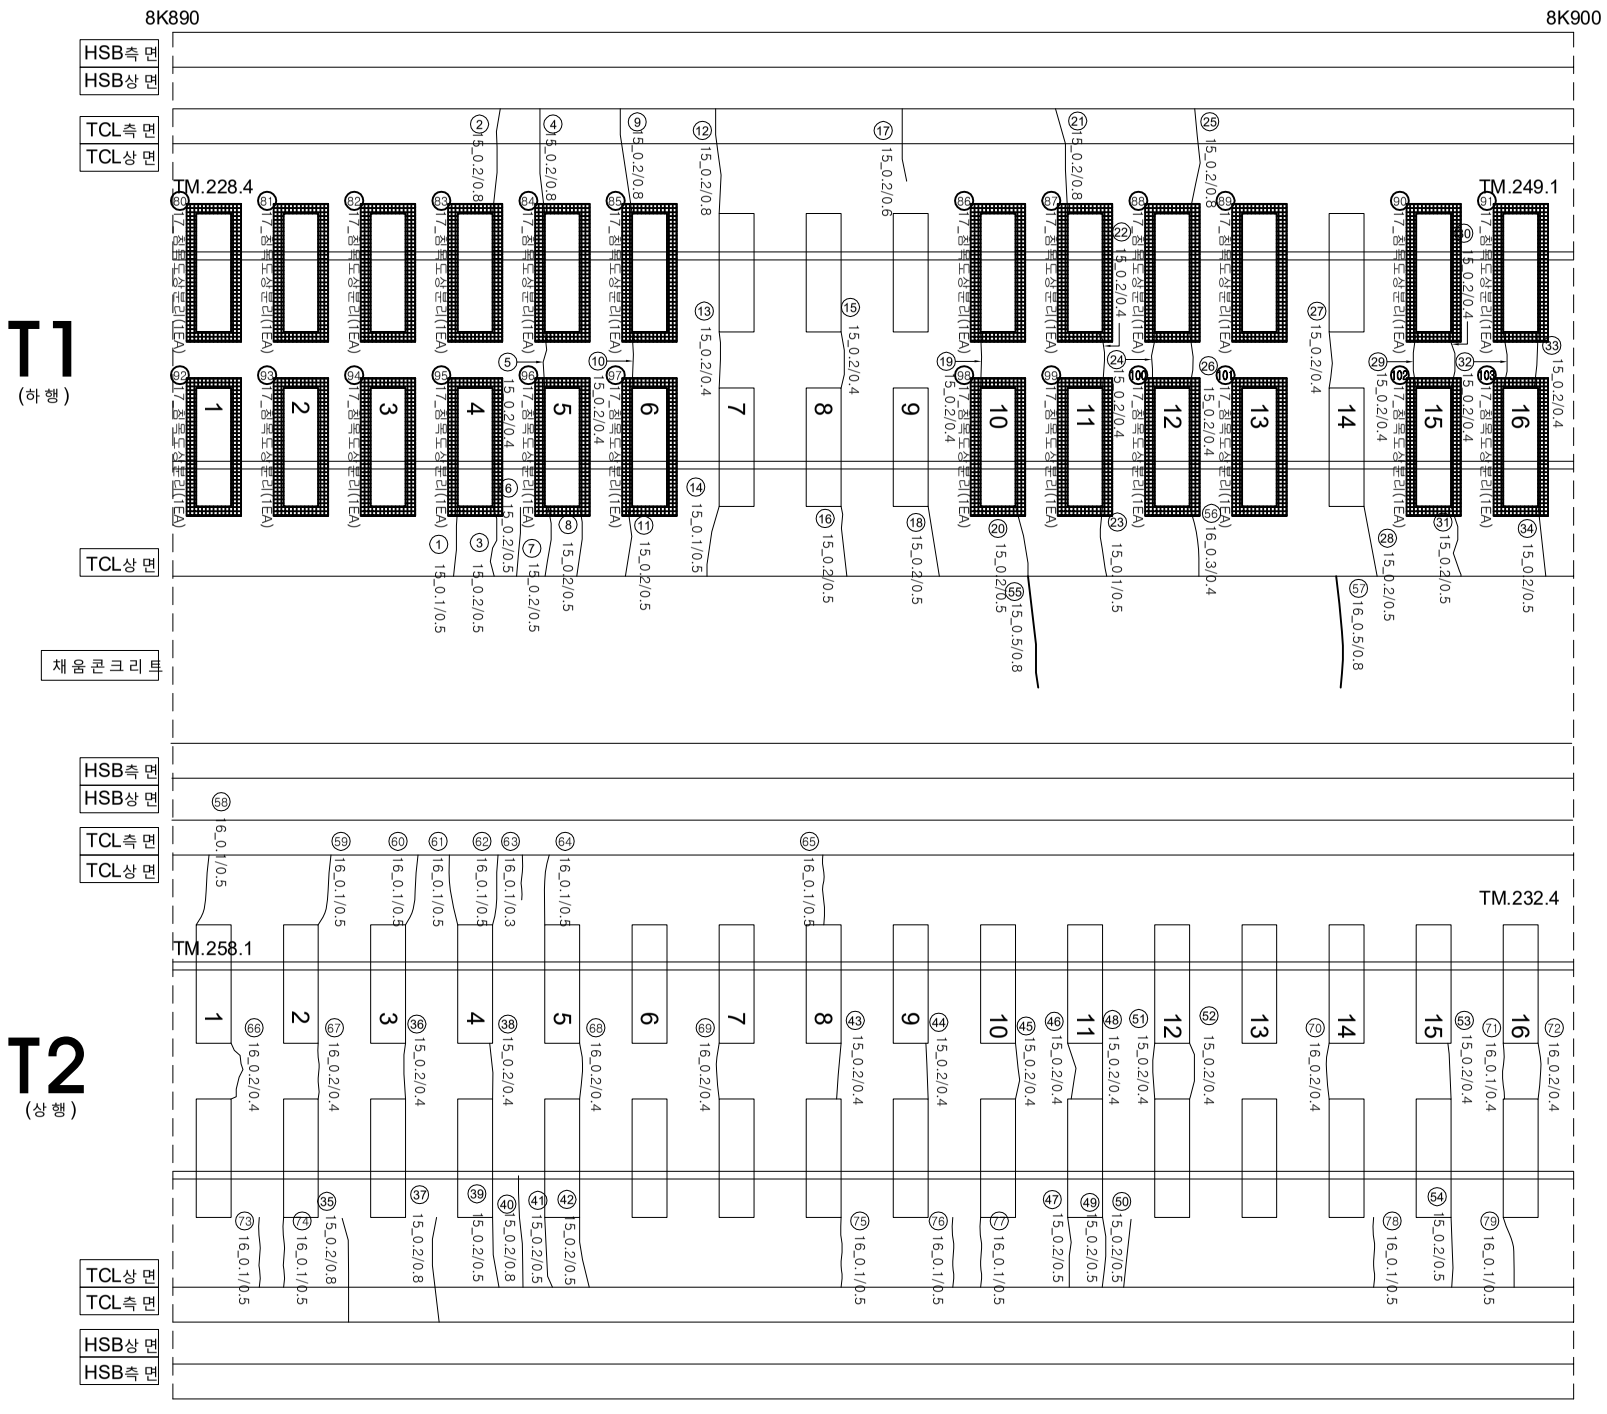
연번	손상	폭		연장		비고	연번	손상	폭		연장		비고
1	균열	0.1	㎜	0.5	m		66	균열	0.2	㎜	0.4	m	
2	균열	0.2	㎜	0.8	m		67	균열	0.2	㎜	0.4	m	
3	균열	0.2	㎜	0.5	m		68	균열	0.2	㎜	0.4	m	
4	균열	0.2	㎜	0.8	m		69	균열	0.2	㎜	0.4	m	
5	균열	0.2	㎜	0.4	m		70	균열	0.2	㎜	0.4	m	
6	균열	0.2	㎜	0.5	m		71	균열	0.1	㎜	0.4	m	
7	균열	0.2	㎜	0.5	m		72	균열	0.2	㎜	0.4	m	
8	균열	0.2	㎜	0.5	m		73	균열	0.1	㎜	0.5	m	
9	균열	0.2	㎜	0.8	m		74	균열	0.1	㎜	0.5	m	
10	균열	0.2	㎜	0.4	m		75	균열	0.1	㎜	0.5	m	
11	균열	0.2	㎜	0.5	m		76	균열	0.1	㎜	0.5	m	
12	균열	0.2	㎜	0.8	m		77	균열	0.1	㎜	0.5	m	
13	균열	0.2	㎜	0.4	m		78	균열	0.1	㎜	0.5	m	
14	균열	0.1	㎜	0.5	m		79	균열	0.1	㎜	0.5	m	
15	균열	0.2	㎜	0.4	m		80	침목도상분리			1.0	ea	신규
16	균열	0.2	㎜	0.5	m		81	침목도상분리			1.0	ea	신규
17	균열	0.2	㎜	0.6	m		82	침목도상분리			1.0	ea	신규
18	균열	0.2	㎜	0.5	m		83	침목도상분리			1.0	ea	신규
19	균열	0.2	㎜	0.4	m		84	침목도상분리			1.0	ea	신규
20	균열	0.2	㎜	0.5	m		85	침목도상분리			1.0	ea	신규
21	균열	0.2	㎜	0.8	m		86	침목도상분리			1.0	ea	신규
22	균열	0.2	㎜	0.4	m		87	침목도상분리			1.0	ea	신규
23	균열	0.1	㎜	0.5	m		88	침목도상분리			1.0	ea	신규
24	균열	0.2	㎜	0.4	m		89	침목도상분리			1.0	ea	신규

25	균열	0.2	㎜	0.8	m		90	침목도상분리			1.0	ea	신규
26	균열	0.2	㎜	0.4	m		91	침목도상분리			1.0	ea	신규
27	균열	0.2	㎜	0.4	m		92	침목도상분리			1.0	ea	신규
28	균열	0.2	㎜	0.5	m		93	침목도상분리			1.0	ea	신규
29	균열	0.2	㎜	0.4	m		94	침목도상분리			1.0	ea	신규
30	균열	0.2	㎜	0.5	m		95	침목도상분리			1.0	ea	신규
31	균열	0.2	㎜	0.4	m		96	침목도상분리			1.0	ea	신규
32	균열	0.2	㎜	0.4	m		97	침목도상분리			1.0	ea	신규
33	균열	0.2	㎜	0.4	m		98	침목도상분리			1.0	ea	신규
34	균열	0.2	㎜	0.5	m		99	침목도상분리			1.0	ea	신규
35	균열	0.2	㎜	0.8	m		100	침목도상분리			1.0	ea	신규
36	균열	0.2	㎜	0.4	m		101	침목도상분리			1.0	ea	신규
37	균열	0.2	㎜	0.8	m		102	침목도상분리			1.0	ea	신규
38	균열	0.2	㎜	0.4	m		103	침목도상분리			1.0	ea	신규
39	균열	0.2	㎜	0.4	m		104						
40	균열	0.2	㎜	0.5	m		105						
41	균열	0.2	㎜	0.8	m		106						
42	균열	0.2	㎜	0.5	m		107						
43	균열	0.2	㎜	0.4	m		108						
44	균열	0.2	㎜	0.4	m		109						
45	균열	0.2	㎜	0.4	m		110						
46	균열	0.2	㎜	0.4	m		111						
47	균열	0.2	㎜	0.5	m		112						
48	균열	0.2	㎜	0.4	m		113						
49	균열	0.2	㎜	0.5	m		114						
50	균열	0.2	㎜	0.5	m		115						
51	균열	0.2	㎜	0.4	m		116

52	균열	0.2	㎜	0.4	m		117						
53	균열	0.2	㎜	0.4	m		118						
54	균열	0.2	㎜	0.5	m		119						
55	균열	0.5	㎜	0.8	m		120						
56	균열	0.3	㎜	0.4	m		121						
57	균열	0.5	㎜	0.8	m		122						
58	균열	0.1	㎜	0.5	m		123						
59	균열	0.1	㎜	0.5	m		124						
60	균열	0.1	㎜	0.5	m		125						
61	균열	0.1	㎜	0.5	m		126						
62	균열	0.1	㎜	0.5	m		127						
63	균열	0.1	㎜	0.3	m		128						
64	균열	0.1	㎜	0.5	m		129						
65	균열	0.1	㎜	0.5	m		130
