외관조사망도 번호
G4_산수교_토공노반_22(8k900~8k910)

호남고속선 산수교_토공노반_22(8.900~8.910km, L=10m)

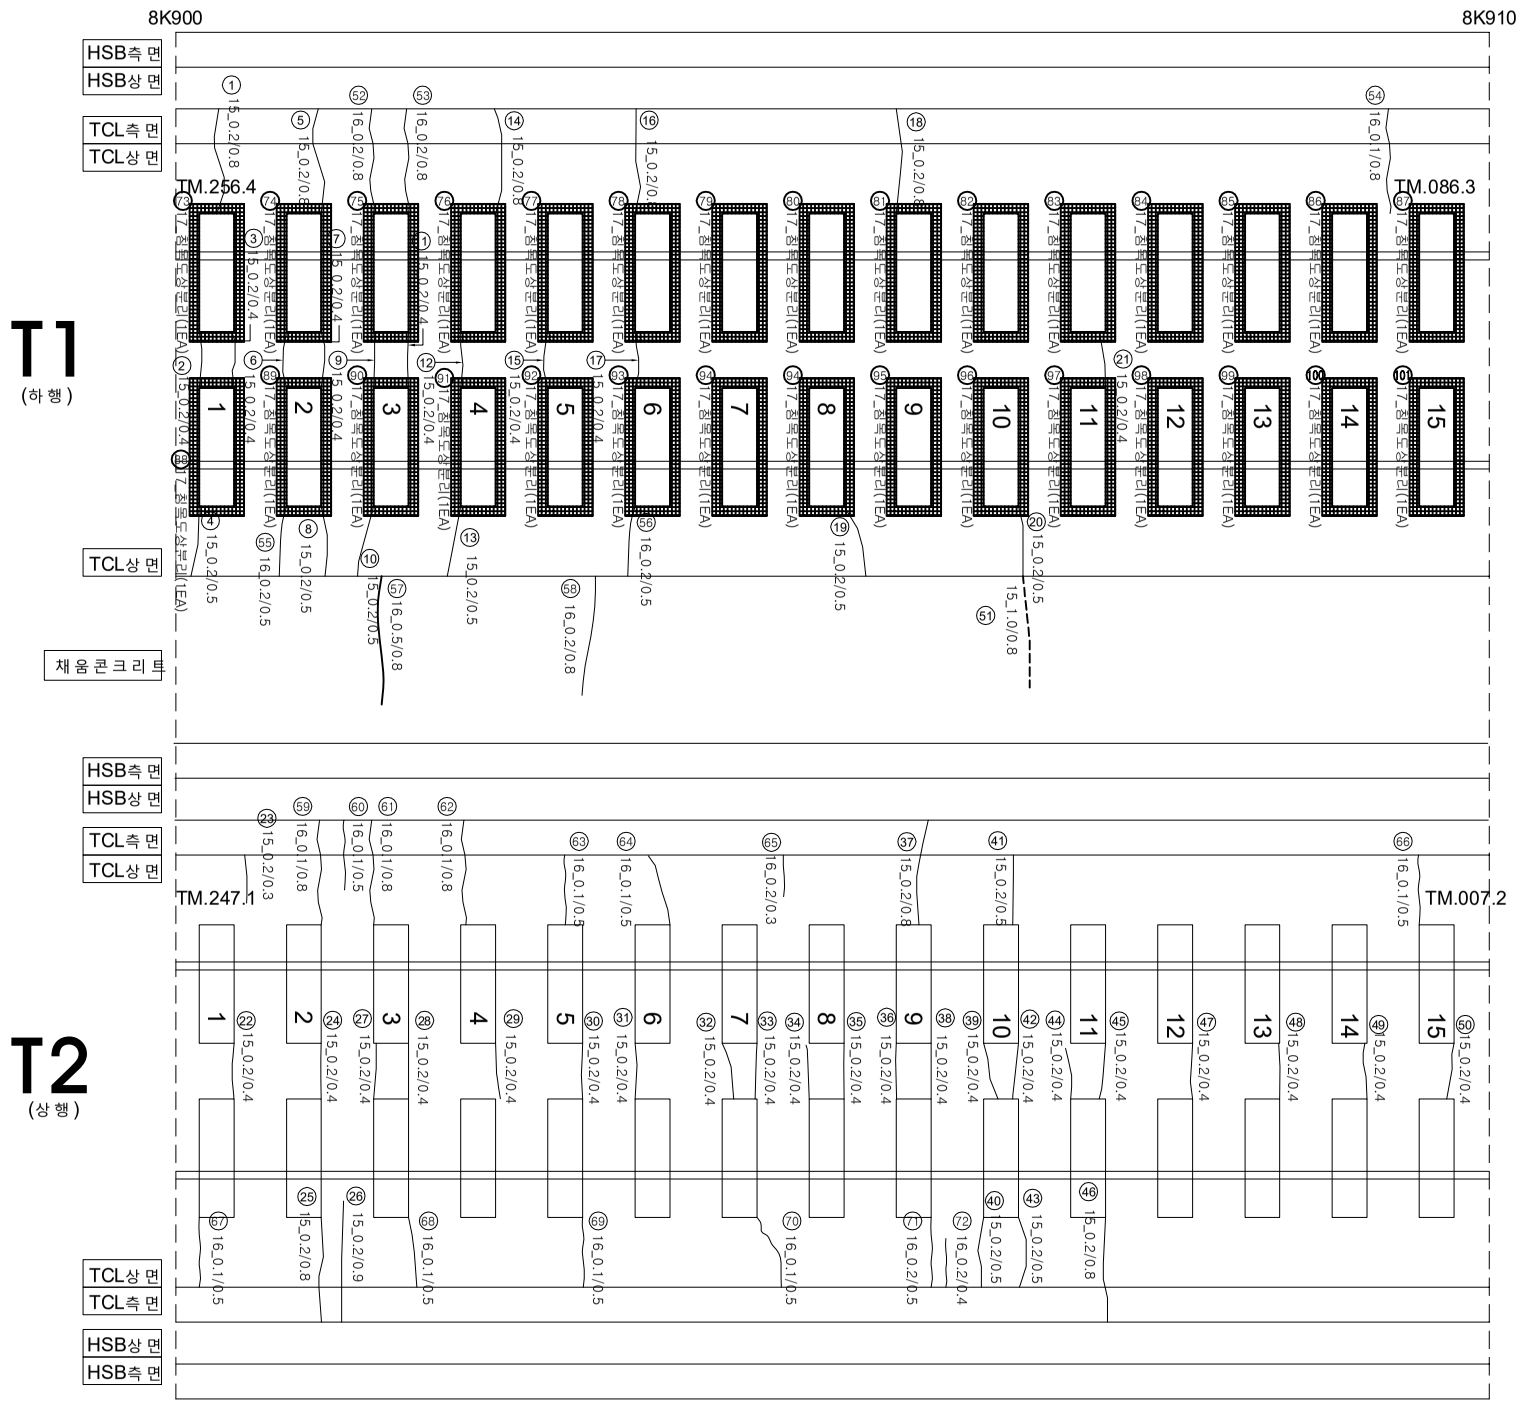
연번	손상	폭		연장		비고	연번	손상	폭		연장		비고
1	균열	0.2	㎜	0.8	m		66	균열	0.1	㎜	0.5	m	
2	균열	0.2	㎜	0.4	m		67	균열	0.1	㎜	0.5	m	
3	균열	0.2	㎜	0.4	m		68	균열	0.1	㎜	0.5	m	
4	균열	0.2	㎜	0.5	m		69	균열	0.1	㎜	0.5	m	
5	균열	0.2	㎜	0.8	m		70	균열	0.1	㎜	0.5	m	
6	균열	0.2	㎜	0.4	m		71	균열	0.2	㎜	0.5	m	
7	균열	0.2	㎜	0.4	m		72	균열	0.2	㎜	0.4	m	
8	균열	0.2	㎜	0.5	m		73	침목도상분리			1.0	ea	신규
9	균열	0.2	㎜	0.4	m		74	침목도상분리			1.0	ea	신규
10	균열	0.2	㎜	0.5	m		75	침목도상분리			1.0	ea	신규
11	균열	0.2	㎜	0.4	m		76	침목도상분리			1.0	ea	신규
12	균열	0.2	㎜	0.4	m		77	침목도상분리			1.0	ea	신규
13	균열	0.2	㎜	0.5	m		78	침목도상분리			1.0	ea	신규
14	균열	0.2	㎜	0.8	m		79	침목도상분리			1.0	ea	신규
15	균열	0.2	㎜	0.4	m		80	침목도상분리			1.0	ea	신규
16	균열	0.2	㎜	0.8	m		81	침목도상분리			1.0	ea	신규
17	균열	0.2	㎜	0.4	m		82	침목도상분리			1.0	ea	신규
18	균열	0.2	㎜	0.8	m		83	침목도상분리			1.0	ea	신규
19	균열	0.2	㎜	0.5	m		84	침목도상분리			1.0	ea	신규
20	균열	0.2	㎜	0.5	m		85	침목도상분리			1.0	ea	신규
21	균열	0.2	㎜	0.4	m		86	침목도상분리			1.0	ea	신규
22	균열	0.2	㎜	0.4	m		87	침목도상분리			1.0	ea	신규
23	균열	0.2	㎜	0.3	m		88	침목도상분리			1.0	ea	신규

24	균열	0.2	㎜	0.4	m		89	침목도상분리			1.0	ea	신규
25	균열	0.2	㎜	0.8	m		90	침목도상분리			1.0	ea	신규
26	균열	0.2	㎜	0.9	m		91	침목도상분리			1.0	ea	신규
27	균열	0.2	㎜	0.4	m		92	침목도상분리			1.0	ea	신규
28	균열	0.2	㎜	0.4	m		93	침목도상분리			1.0	ea	신규
29	균열	0.2	㎜	0.4	m		94	침목도상분리			1.0	ea	신규
30	균열	0.2	㎜	0.4	m		95	침목도상분리			1.0	ea	신규
31	균열	0.2	㎜	0.4	m		96	침목도상분리			1.0	ea	신규
32	균열	0.2	㎜	0.4	m		97	침목도상분리			1.0	ea	신규
33	균열	0.2	㎜	0.4	m		98	침목도상분리			1.0	ea	신규
34	균열	0.2	㎜	0.4	m		99	침목도상분리			1.0	ea	신규
35	균열	0.2	㎜	0.4	m		100	침목도상분리			1.0	ea	신규
36	균열	0.2	㎜	0.4	m		101	침목도상분리			1.0	ea	신규
37	균열	0.2	㎜	0.8	m		102						
38	균열	0.2	㎜	0.4	m		103						
39	균열	0.2	㎜	0.4	m		104						
40	균열	0.2	㎜	0.5	m		105						
41	균열	0.2	㎜	0.5	m		106						
42	균열	0.2	㎜	0.4	m		107						
43	균열	0.2	㎜	0.5	m		108						
44	균열	0.2	㎜	0.4	m		109						
45	균열	0.2	㎜	0.0	m		110						
46	균열	0.2	㎜	0.8	m		111						
47	균열	0.2	㎜	0.4	m		112						
48	균열	0.2	㎜	0.4	m		113						
49	균열	0.2	㎜	0.4	m		114						
50	균열	0.2	㎜	0.4	m		115

51	균열	1.0	㎜	0.8	m		116						
52	균열	0.2	㎜	0.8	m		117						
53	균열	0.2	㎜	0.8	m		118						
54	균열	0.1	㎜	0.8	m		119						
55	균열	0.2	㎜	0.5	m		120						
56	균열	0.2	㎜	0.5	m		121						
57	균열	0.5	㎜	0.8	m		122						
58	균열	0.2	㎜	0.8	m		123						
59	균열	0.1	㎜	0.8	m		124						
60	균열	0.1	㎜	0.5	m		125						
61	균열	0.1	㎜	0.8	m		126						
62	균열	0.1	㎜	0.8	m		127						
63	균열	0.1	㎜	0.5	m		128						
64	균열	0.1	㎜	0.5	m		129						
65	균열	0.2	㎜	0.3	m		130
