외관조사망도 번호
G4_산수교_토공노반_24(8k920~8k930)

호남고속선 산수교_토공노반_24(8.920~8.930km, L=10m)

시 행 사	용 역 명	용 역 사	과 업 책 임 자	분 야 별 책 임 자
KORAIL 한국철도공사 KOREA RAILROAD	2017년도 호남고속선 오송-광주송정간 콘크리트궤도 점검용역	(주)한국구조물안전연구원 (주)한국국토안전연구원 (재)한국건설품질연구원	이 복 영	라 윤 강 김 경 기 윤 석 기

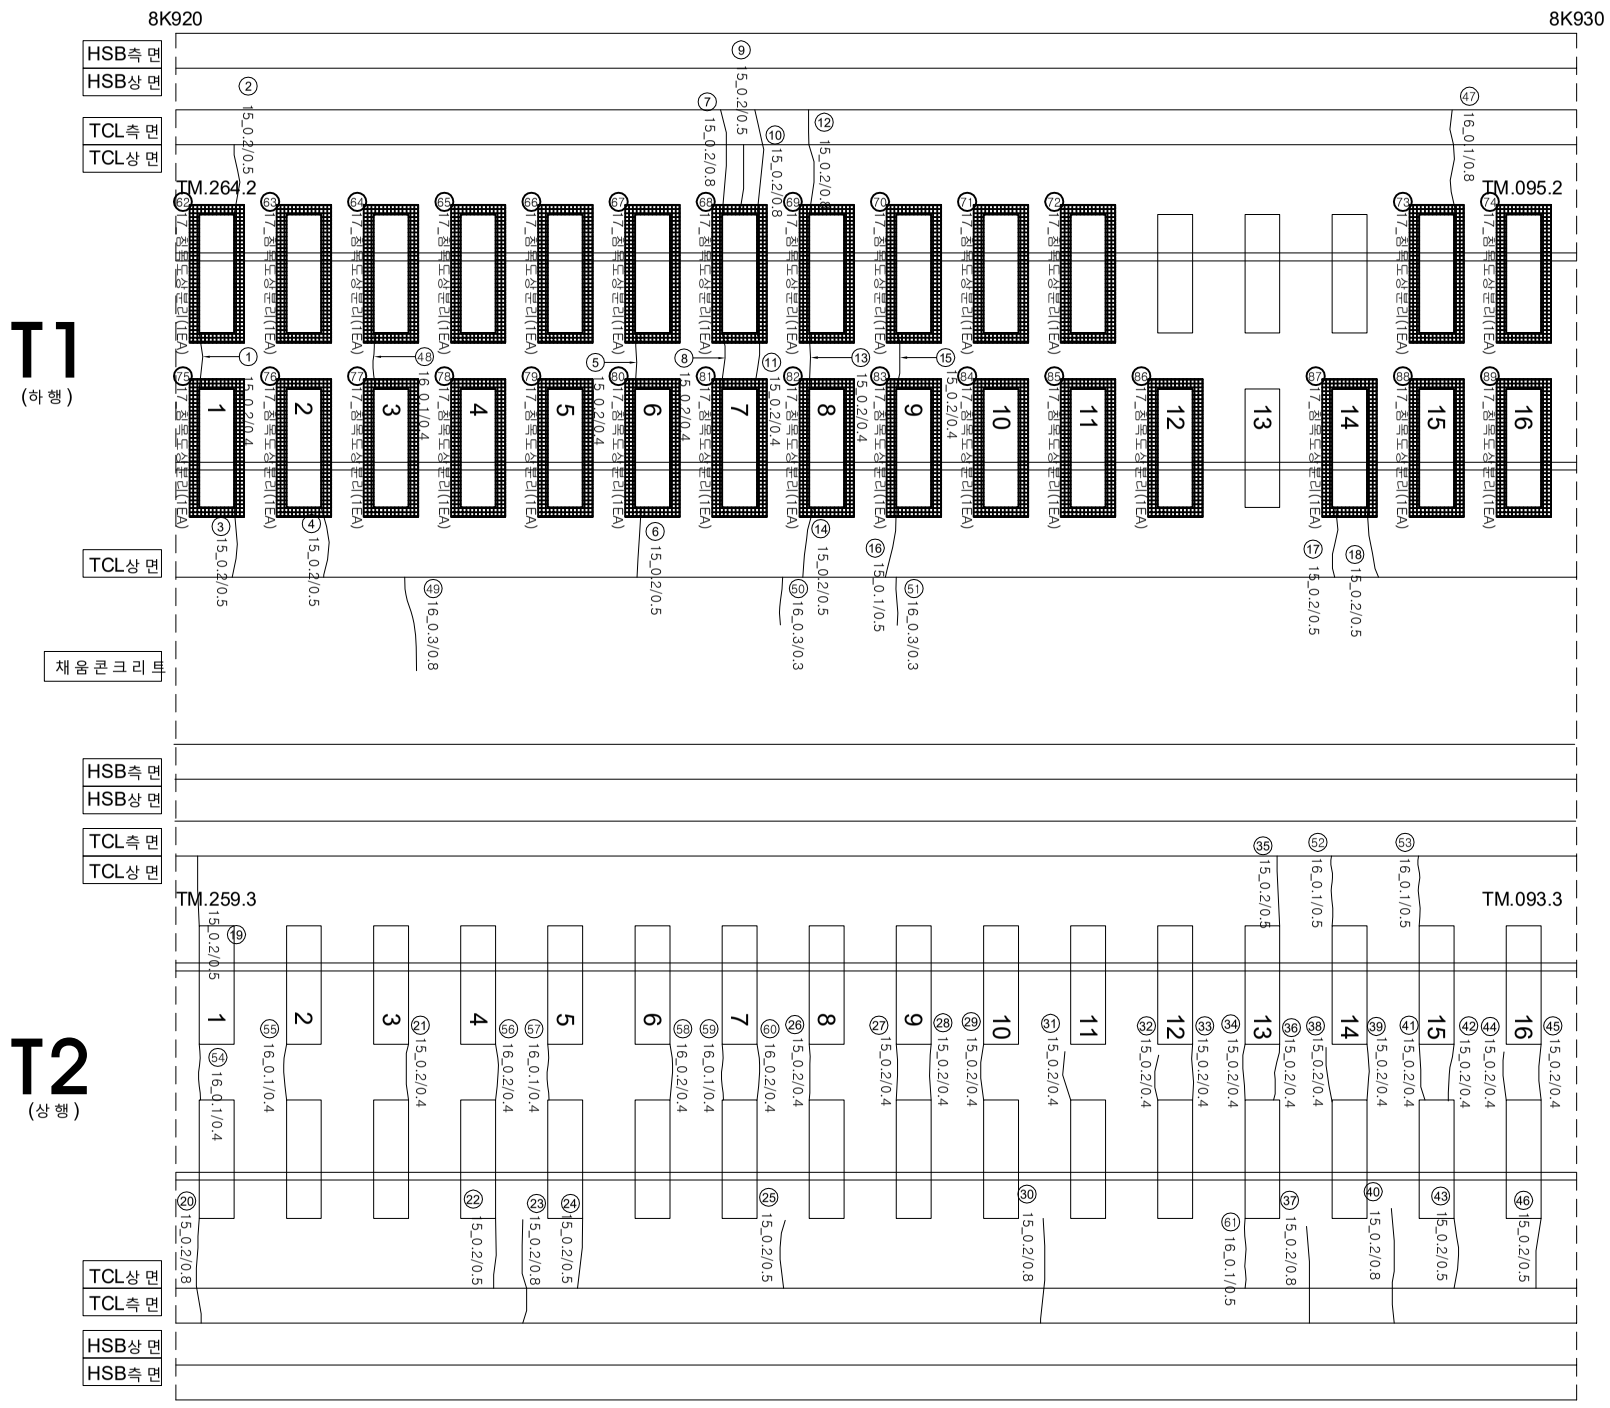
연번	손상	폭		연장		비고	연번	손상	폭		연장		비고
1	균열	0.2	㎜	0.4	m		66	침목도상분리			1.0	ea	신규
2	균열	0.2	㎜	0.5	m		67	침목도상분리			1.0	ea	신규
3	균열	0.2	㎜	0.5	m		68	침목도상분리			1.0	ea	신규
4	균열	0.2	㎜	0.5	m		69	침목도상분리			1.0	ea	신규
5	균열	0.2	㎜	0.4	m		70	침목도상분리			1.0	ea	신규
6	균열	0.2	㎜	0.5	m		71	침목도상분리			1.0	ea	신규
7	균열	0.2	㎜	0.8	m		72	침목도상분리			1.0	ea	신규
8	균열	0.2	㎜	0.5	m		73	침목도상분리			1.0	ea	신규
9	균열	0.2	㎜	0.8	m		74	침목도상분리			1.0	ea	신규
10	균열	0.2	㎜	0.4	m		75	침목도상분리			1.0	ea	신규
11	균열	0.2	㎜	0.8	m		76	침목도상분리			1.0	ea	신규
12	균열	0.2	㎜	0.4	m		77	침목도상분리			1.0	ea	신규
13	균열	0.2	㎜	0.5	m		78	침목도상분리			1.0	ea	신규
14	균열	0.2	㎜	0.5	m		79	침목도상분리			1.0	ea	신규
15	균열	0.2	㎜	0.4	m		80	침목도상분리			1.0	ea	신규
16	균열	0.2	㎜	0.5	m		81	침목도상분리			1.0	ea	신규
17	균열	0.2	㎜	0.5	m		82	침목도상분리			1.0	ea	신규
18	균열	0.2	㎜	0.5	m		83	침목도상분리			1.0	ea	신규
19	균열	0.2	㎜	0.5	m		84	침목도상분리			1.0	ea	신규
20	균열	0.2	㎜	0.8	m		85	침목도상분리			1.0	ea	신규
21	균열	0.2	㎜	0.4	m		86	침목도상분리			1.0	ea	신규
22	균열	0.2	㎜	0.5	m		87	침목도상분리			1.0	ea	신규

23	균열	0.2	㎜	0.8	m		88	침목도상분리			1.0	ea	신규
24	균열	0.2	㎜	0.5	m		89	침목도상분리			1.0	ea	신규
25	균열	0.2	㎜	0.5	m		90						
26	균열	0.2	㎜	0.4	m		91						
27	균열	0.2	㎜	0.4	m		92						
28	균열	0.2	㎜	0.4	m		93						
29	균열	0.2	㎜	0.4	m		94						
30	균열	0.2	㎜	0.8	m		95						
31	균열	0.2	㎜	0.4	m		96						
32	균열	0.2	㎜	0.4	m		97						
33	균열	0.2	㎜	0.4	m		98						
34	균열	0.2	㎜	0.4	m		99						
35	균열	0.2	㎜	0.5	m		100						
36	균열	0.2	㎜	0.4	m		101						
37	균열	0.2	㎜	0.8	m		102						
38	균열	0.2	㎜	0.4	m		103						
39	균열	0.2	㎜	0.4	m		104						
40	균열	0.2	㎜	0.8	m		105						
41	균열	0.2	㎜	0.4	m		106						
42	균열	0.2	㎜	0.4	m		107						
43	균열	0.2	㎜	0.5	m		108						
44	균열	0.2	㎜	0.4	m		109						
45	균열	0.2	㎜	0.4	m		110						
46	균열	0.2	㎜	0.5	m		111						
47	균열	0.1	㎜	0.8	m		112						
48	균열	0.1	㎜	0.4	m		113						
49	균열	0.3	㎜	0.8	m		114						
50	균열	0.3	㎜	0.3	m		115						
51	균열	0.3	㎜	0.3	m		116						
52	균열	0.1	㎜	0.5	m		117						
53	균열	0.1	㎜	0.5	m		118						
54	균열	0.1	㎜	0.4	m		119

55	균열	0.1	㎜	0.4	m		120						
56	균열	0.2	㎜	0.4	m		121						
57	균열	0.1	㎜	0.4	m		122						
58	균열	0.2	㎜	0.4	m		123						
59	균열	0.1	㎜	0.4	m		124						
60	균열	0.2	㎜	0.4	m		125						
61	균열	0.1	㎜	0.5	m		126						
62	침목도상분리			1.0	ea	신규	127						
63	침목도상분리			1.0	ea	신규	128						
64	침목도상분리			1.0	ea	신규	129						
65	침목도상분리			1.0	ea	신규	130
