외관조사망도 번호
G4_산수교_토공노반_25(8k930~8k940)

호남고속선 산수교_토공노반_25(8.930~8.940km, L=10m)

시 행 사	용 역 명	용 역 사	과 업 책 임 자	참 여 자 분 야 별 책 임 자
KORAIL 한국철도공사 KOREA RAILROAD	2017년도 호남고속선 오송-광주송정간 콘크리트궤도 점검용역	(주)한국구조물안전연구원 (주)한국국토안전연구원 (재)한국건설품질연구원	이 복 영	라 윤 강 김 경 기 윤 석 기

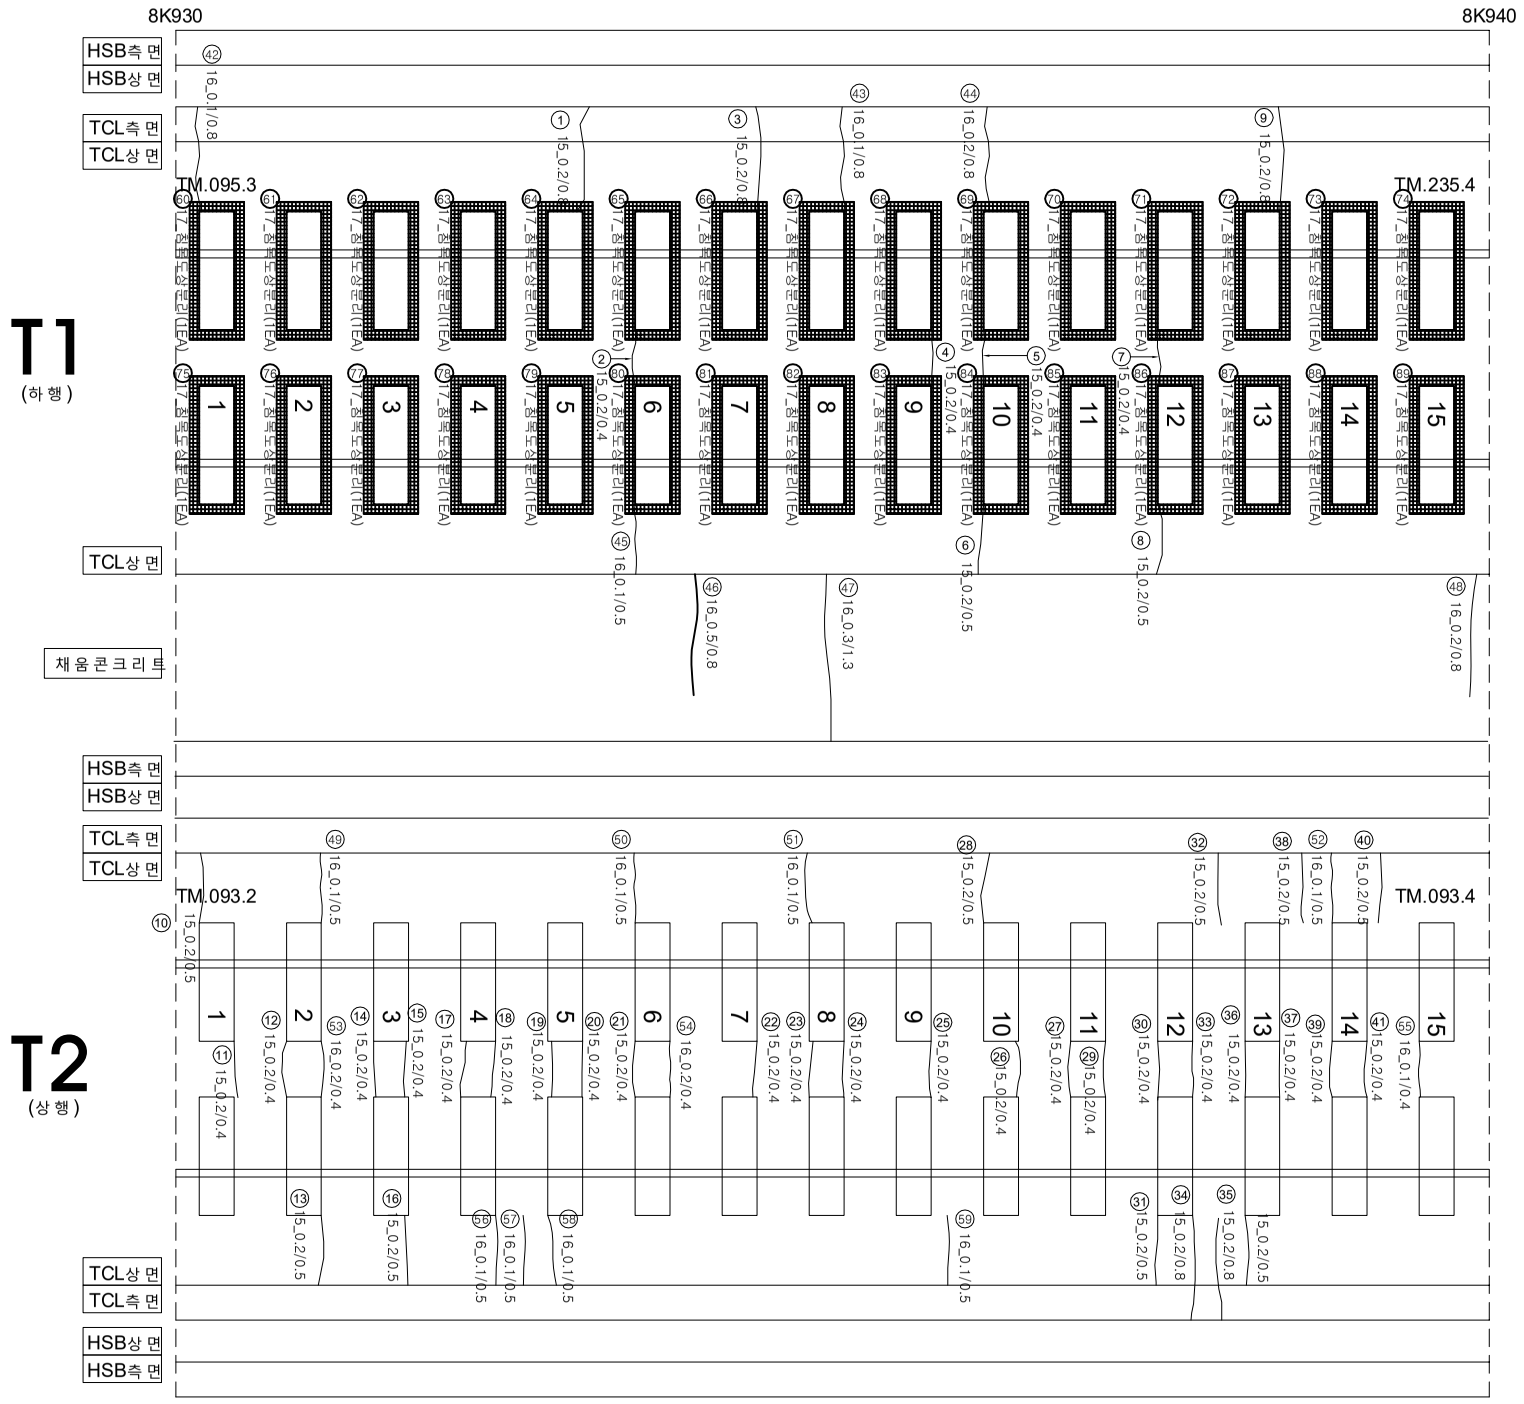
연번	손상	폭		연장		비고	연번	손상	폭		연장		비고
1	균열	0.2	㎜	0.8	m		66	침목도상분리			1.0	ea	신규
2	균열	0.2	㎜	0.4	m		67	침목도상분리			1.0	ea	신규
3	균열	0.2	㎜	0.8	m		68	침목도상분리			1.0	ea	신규
4	균열	0.2	㎜	0.4	m		69	침목도상분리			1.0	ea	신규
5	균열	0.2	㎜	0.4	m		70	침목도상분리			1.0	ea	신규
6	균열	0.2	㎜	0.5	m		71	침목도상분리			1.0	ea	신규
7	균열	0.2	㎜	0.4	m		72	침목도상분리			1.0	ea	신규
8	균열	0.2	㎜	0.5	m		73	침목도상분리			1.0	ea	신규
9	균열	0.2	㎜	0.8	m		74	침목도상분리			1.0	ea	신규
10	균열	0.2	㎜	0.5	m		75	침목도상분리			1.0	ea	신규
11	균열	0.2	㎜	0.4	m		76	침목도상분리			1.0	ea	신규
12	균열	0.2	㎜	0.4	m		77	침목도상분리			1.0	ea	신규
13	균열	0.2	㎜	0.5	m		78	침목도상분리			1.0	ea	신규
14	균열	0.2	㎜	0.4	m		79	침목도상분리			1.0	ea	신규
15	균열	0.2	㎜	0.4	m		80	침목도상분리			1.0	ea	신규
16	균열	0.2	㎜	0.5	m		81	침목도상분리			1.0	ea	신규
17	균열	0.2	㎜	0.4	m		82	침목도상분리			1.0	ea	신규
18	균열	0.2	㎜	0.4	m		83	침목도상분리			1.0	ea	신규
19	균열	0.2	㎜	0.4	m		84	침목도상분리			1.0	ea	신규
20	균열	0.2	㎜	0.4	m		85	침목도상분리			1.0	ea	신규
21	균열	0.2	㎜	0.4	m		86	침목도상분리			1.0	ea	신규
22	균열	0.2	㎜	0.4	m		87	침목도상분리			1.0	ea	신규

23	균열	0.2	㎜	0.4	m		88	침목도상분리			1.0	ea	신규
24	균열	0.2	㎜	0.4	m		89	침목도상분리			1.0	ea	신규
25	균열	0.2	㎜	0.4	m		90						
26	균열	0.2	㎜	0.4	m		91						
27	균열	0.2	㎜	0.4	m		92						
28	균열	0.2	㎜	0.5	m		93						
29	균열	0.2	㎜	0.4	m		94						
30	균열	0.2	㎜	0.4	m		95						
31	균열	0.2	㎜	0.5	m		96						
32	균열	0.2	㎜	0.5	m		97						
33	균열	0.2	㎜	0.4	m		98						
34	균열	0.2	㎜	0.8	m		99						
35	균열	0.2	㎜	0.8	m		100						
36	균열	0.2	㎜	0.4	m		101						
37	균열	0.2	㎜	0.4	m		102						
38	균열	0.2	㎜	0.5	m		103						
39	균열	0.2	㎜	0.4	m		104						
40	균열	0.2	㎜	0.5	m		105						
41	균열	0.2	㎜	0.4	m		106						
42	균열	0.1	㎜	0.8	m		107						
43	균열	0.1	㎜	0.8	m		108						
44	균열	0.2	㎜	0.8	m		109						
45	균열	0.1	㎜	0.5	m		110						
46	균열	0.5	㎜	0.8	m		111						
47	균열	0.3	㎜	1.3	m		112						
48	균열	0.2	㎜	0.8	m		113						
49	균열	0.1	㎜	0.5	m		114						
50	균열	0.1	㎜	0.5	m		115						
51	균열	0.1	㎜	0.5	m		116						
52	균열	0.1	㎜	0.5	m		117						
53	균열	0.2	㎜	0.4	m		118						
54	균열	0.2	㎜	0.4	m		119

55	균열	0.1	㎜	0.4	m		120						
56	균열	0.1	㎜	0.5	m		121						
57	균열	0.1	㎜	0.5	m		122						
58	균열	0.1	㎜	0.5	m		123						
59	균열	0.1	㎜	0.5	m		124						
60	침목도상분리			1.0	ea	신규	125						
61	침목도상분리			1.0	ea	신규	126						
62	침목도상분리			1.0	ea	신규	127						
63	침목도상분리			1.0	ea	신규	128						
64	침목도상분리			1.0	ea	신규	129						
65	침목도상분리			1.0	ea	신규	130
