외관조사망도 번호
G4_산수교_토공노반_26(8k940~8k950)

호남고속선 산수교_토공노반_26(8.940~8.950km, L=10m)

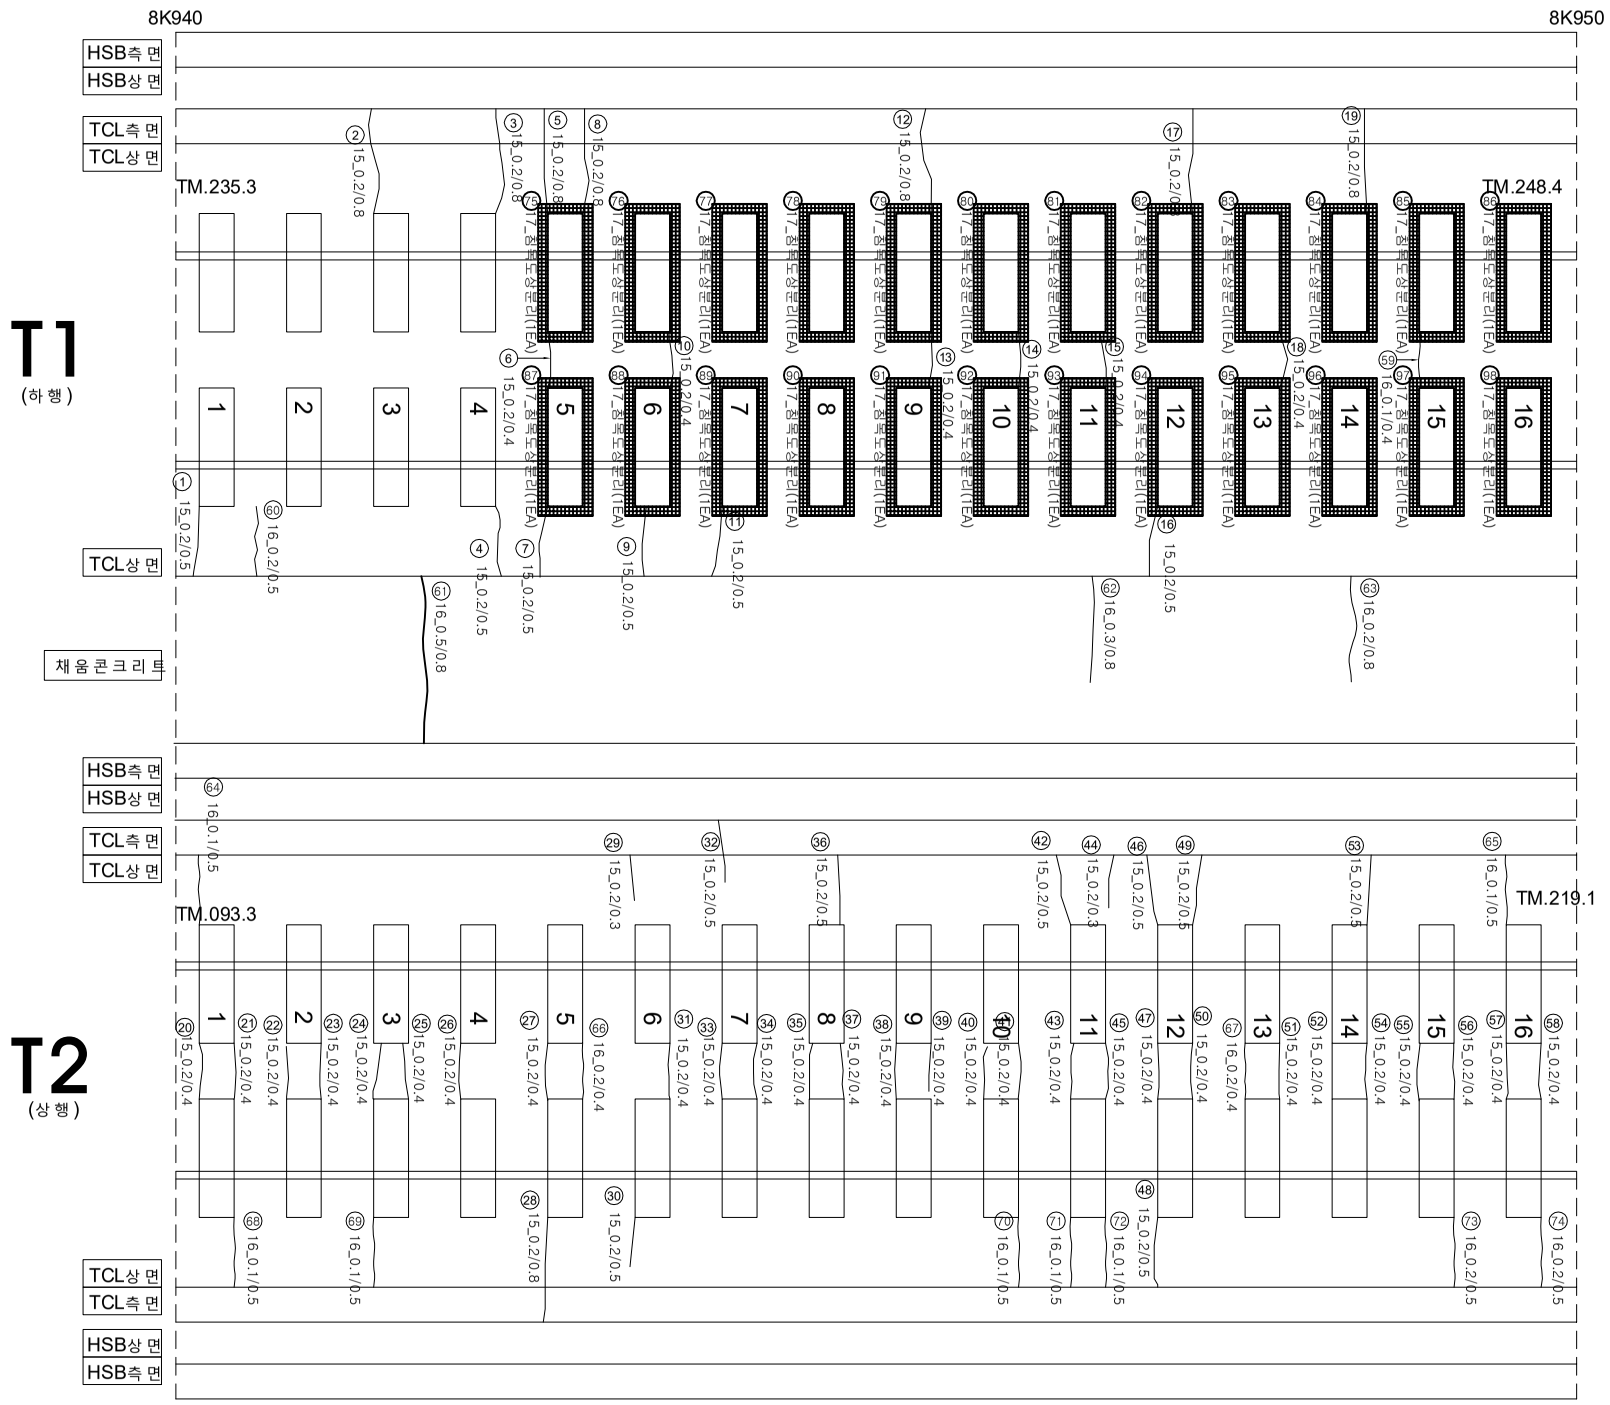
연번	손상	폭		연장		비고	연번	손상	폭		연장		비고
1	균열	0.2	㎜	0.5	m		66	균열	0.2	㎜	0.4	m	
2	균열	0.2	㎜	0.8	m		67	균열	0.2	㎜	0.4	m	
3	균열	0.2	㎜	0.8	m		68	균열	0.1	㎜	0.5	m	
4	균열	0.2	㎜	0.5	m		69	균열	0.1	㎜	0.5	m	
5	균열	0.2	㎜	0.8	m		70	균열	0.1	㎜	0.5	m	
6	균열	0.2	㎜	0.4	m		71	균열	0.1	㎜	0.5	m	
7	균열	0.2	㎜	0.5	m		72	균열	0.1	㎜	0.5	m	
8	균열	0.2	㎜	0.8	m		73	균열	0.2	㎜	0.5	m	
9	균열	0.2	㎜	0.5	m		74	균열	0.2	㎜	0.5	m	
10	균열	0.2	㎜	0.4	m		75	침목도상분리			1.0	ea	신규
11	균열	0.2	㎜	0.5	m		76	침목도상분리			1.0	ea	신규
12	균열	0.2	㎜	0.8	m		77	침목도상분리			1.0	ea	신규
13	균열	0.2	㎜	0.4	m		78	침목도상분리			1.0	ea	신규
14	균열	0.2	㎜	0.4	m		79	침목도상분리			1.0	ea	신규
15	균열	0.2	㎜	0.4	m		80	침목도상분리			1.0	ea	신규
16	균열	0.2	㎜	0.5	m		81	침목도상분리			1.0	ea	신규
17	균열	0.2	㎜	0.8	m		82	침목도상분리			1.0	ea	신규
18	균열	0.2	㎜	0.4	m		83	침목도상분리			1.0	ea	신규
19	균열	0.2	㎜	0.8	m		84	침목도상분리			1.0	ea	신규
20	균열	0.2	㎜	0.4	m		85	침목도상분리			1.0	ea	신규
21	균열	0.2	㎜	0.4	m		86	침목도상분리			1.0	ea	신규
22	균열	0.2	㎜	0.4	m		87	침목도상분리			1.0	ea	신규
23	균열	0.2	㎜	0.4	m		88	침목도상분리			1.0	ea	신규

24	균열	0.2	㎜	0.4	m		89	침목도상분리			1.0	ea	신규
25	균열	0.2	㎜	0.4	m		90	침목도상분리			1.0	ea	신규
26	균열	0.2	㎜	0.4	m		91	침목도상분리			1.0	ea	신규
27	균열	0.2	㎜	0.4	m		92	침목도상분리			1.0	ea	신규
28	균열	0.2	㎜	0.8	m		93	침목도상분리			1.0	ea	신규
29	균열	0.2	㎜	0.3	m		94	침목도상분리			1.0	ea	신규
30	균열	0.2	㎜	0.5	m		95	침목도상분리			1.0	ea	신규
31	균열	0.2	㎜	0.4	m		96	침목도상분리			1.0	ea	신규
32	균열	0.2	㎜	0.5	m		97	침목도상분리			1.0	ea	신규
33	균열	0.2	㎜	0.4	m		98	침목도상분리			1.0	ea	신규
34	균열	0.2	㎜	0.4	m		99						
35	균열	0.2	㎜	0.4	m		100						
36	균열	0.2	㎜	0.5	m		101						
37	균열	0.2	㎜	0.4	m		102						
38	균열	0.2	㎜	0.4	m		103						
39	균열	0.2	㎜	0.4	m		104						
40	균열	0.2	㎜	0.4	m		105						
41	균열	0.2	㎜	0.4	m		106						
42	균열	0.2	㎜	0.5	m		107						
43	균열	0.2	㎜	0.4	m		108						
44	균열	0.2	㎜	0.3	m		109						
45	균열	0.2	㎜	0.4	m		110						
46	균열	0.2	㎜	0.5	m		111						
47	균열	0.2	㎜	0.4	m		112						
48	균열	0.2	㎜	0.5	m		113						
49	균열	0.2	㎜	0.5	m		114						
50	균열	0.2	㎜	0.4	m		115						
51	균열	0.2	㎜	0.4	m		116

52	균열	0.2	㎜	0.5	m		117						
53	균열	0.2	㎜	0.4	m		118						
54	균열	0.2	㎜	0.4	m		119						
55	균열	0.2	㎜	0.4	m		120						
56	균열	0.2	㎜	0.4	m		121						
57	균열	0.2	㎜	0.4	m		122						
58	균열	0.2	㎜	0.4	m		123						
59	균열	0.1	㎜	0.4	m		124						
60	균열	0.2	㎜	0.5	m		125						
61	균열	0.5	㎜	0.8	m		126						
62	균열	0.3	㎜	0.8	m		127						
63	균열	0.2	㎜	0.8	m		128						
64	균열	0.1	㎜	0.5	m		129						
65	균열	0.1	㎜	0.5	m		130
