외관조사망도 번호

호남고속선 산수교_토공노반_36(9.040~9.050km, L=10m)

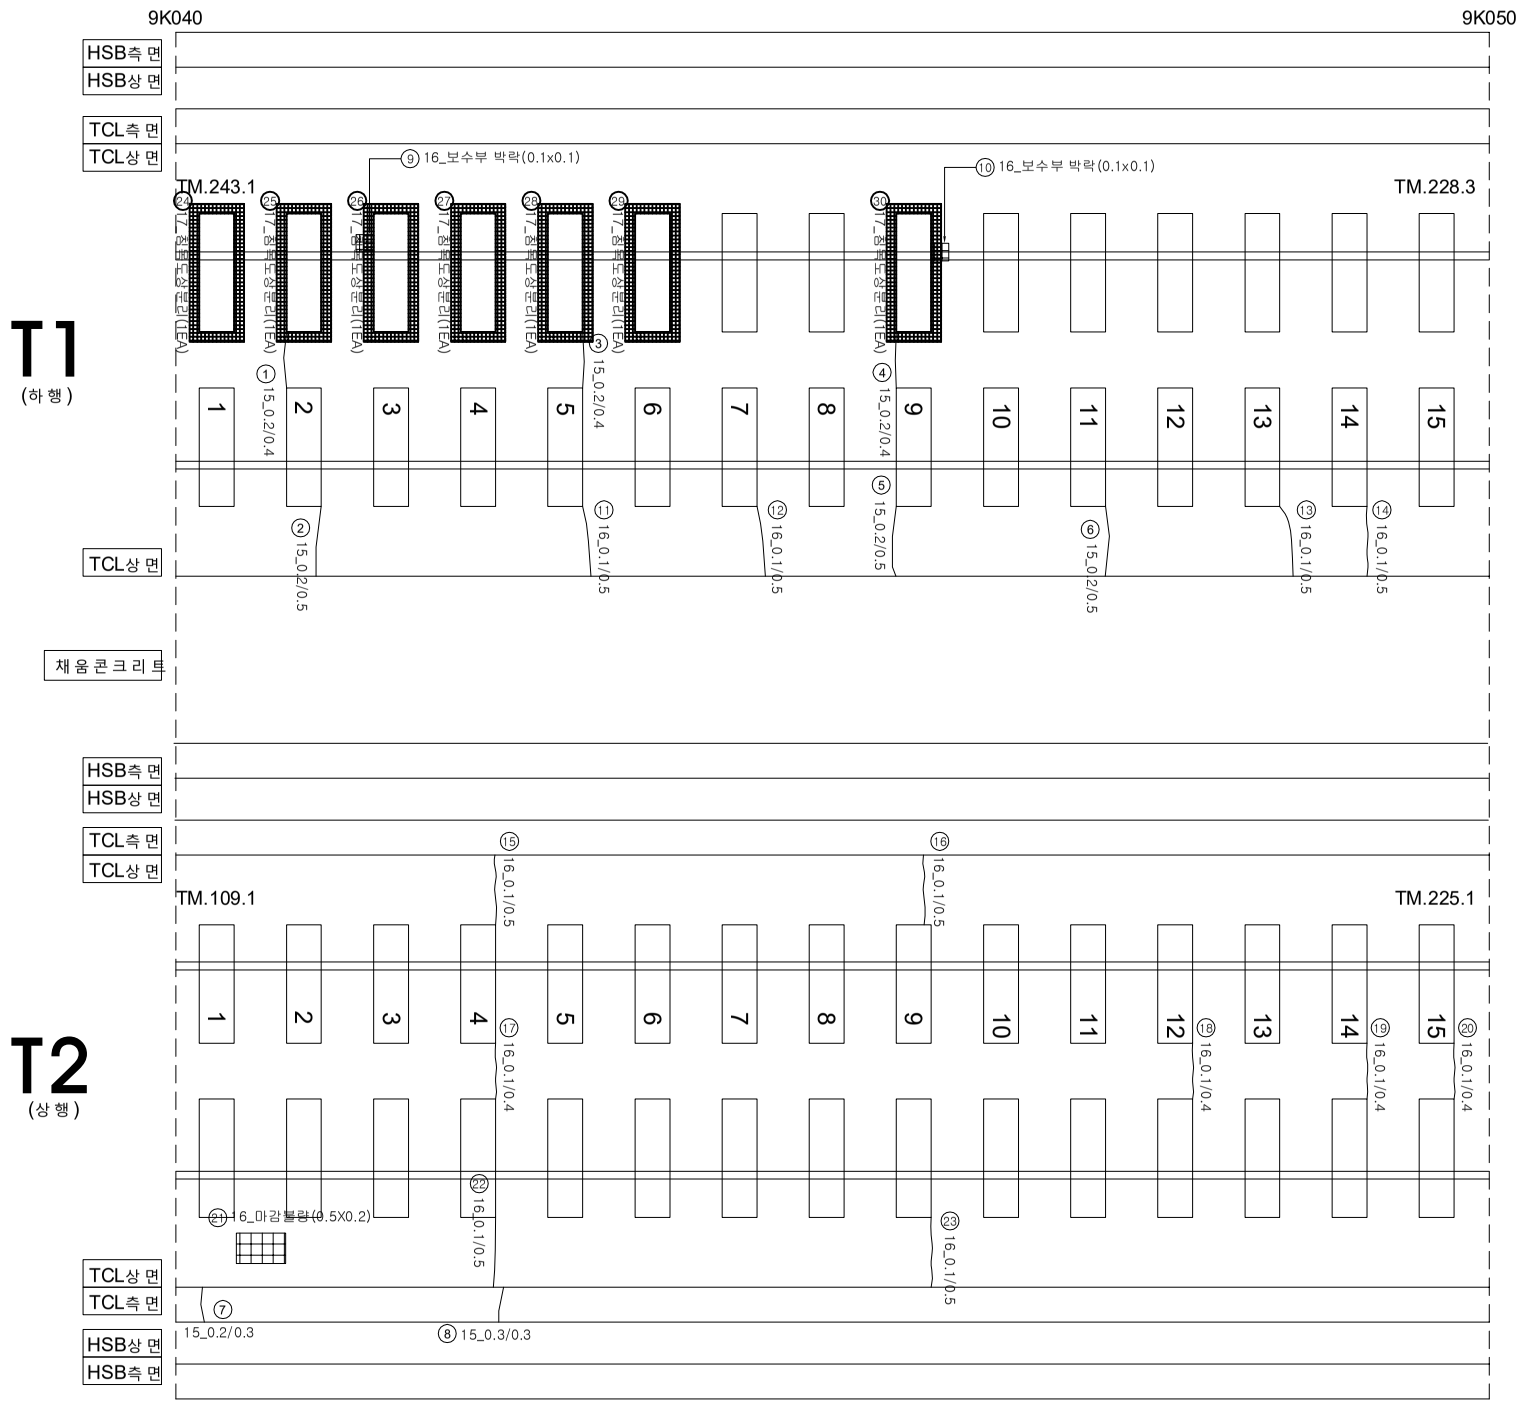
연번	손상	폭		연장		비고	연번	손상	폭		연장		비고
1	균열	0.2	㎜	0.4	m		66						
2	균열	0.2	㎜	0.5	m		67						
3	균열	0.2	㎜	0.4	m		68						
4	균열	0.2	㎜	0.4	m		69						
5	균열	0.2	㎜	0.5	m		70						
6	균열	0.2	㎜	0.5	m		71						
7	균열	0.2	㎜	0.3	m		72						
8	균열	0.3	㎜	0.3	m		73						
9	파손	0.1	m	0.1	m		74						
10	파손	0.1	m	0.1	m		75						
11	균열	0.1	㎜	0.5	m		76						
12	균열	0.1	㎜	0.5	m		77						
13	균열	0.1	㎜	0.5	m		78						
14	균열	0.1	㎜	0.5	m		79						
15	균열	0.1	㎜	0.5	m		80						
16	균열	0.1	㎜	0.5	m		81						
17	균열	0.1	㎜	0.4	m		82						
18	균열	0.1	㎜	0.4	m		83						
19	균열	0.1	㎜	0.4	m		84						
20	균열	0.1	㎜	0.4	m		85						
21	마감불량	0.5	m	0.2	m		86						
22	균열	0.1	㎜	0.5	m		87						
23	균열	0.1	㎜	0.5	m		88						
24	침목도상분리			1.0	ea	신규	89						
25	침목도상분리			1.0	ea	신규	90						
26	침목도상분리			1.0	ea	신규	91						
27	침목도상분리			1.0	ea	신규	92						
28	침목도상분리			1.0	ea	신규	93						
29	침목도상분리			1.0	ea	신규	94						
30	침목도상분리			1.0	ea	신규	95						
31							96						
32							97						
33							98
