외관조사망도 번호
G4_산수교_토공노반_41(9k090~9k101)

호남고속선 산수교_토공노반_41(9.090~9.101km, L=11m)

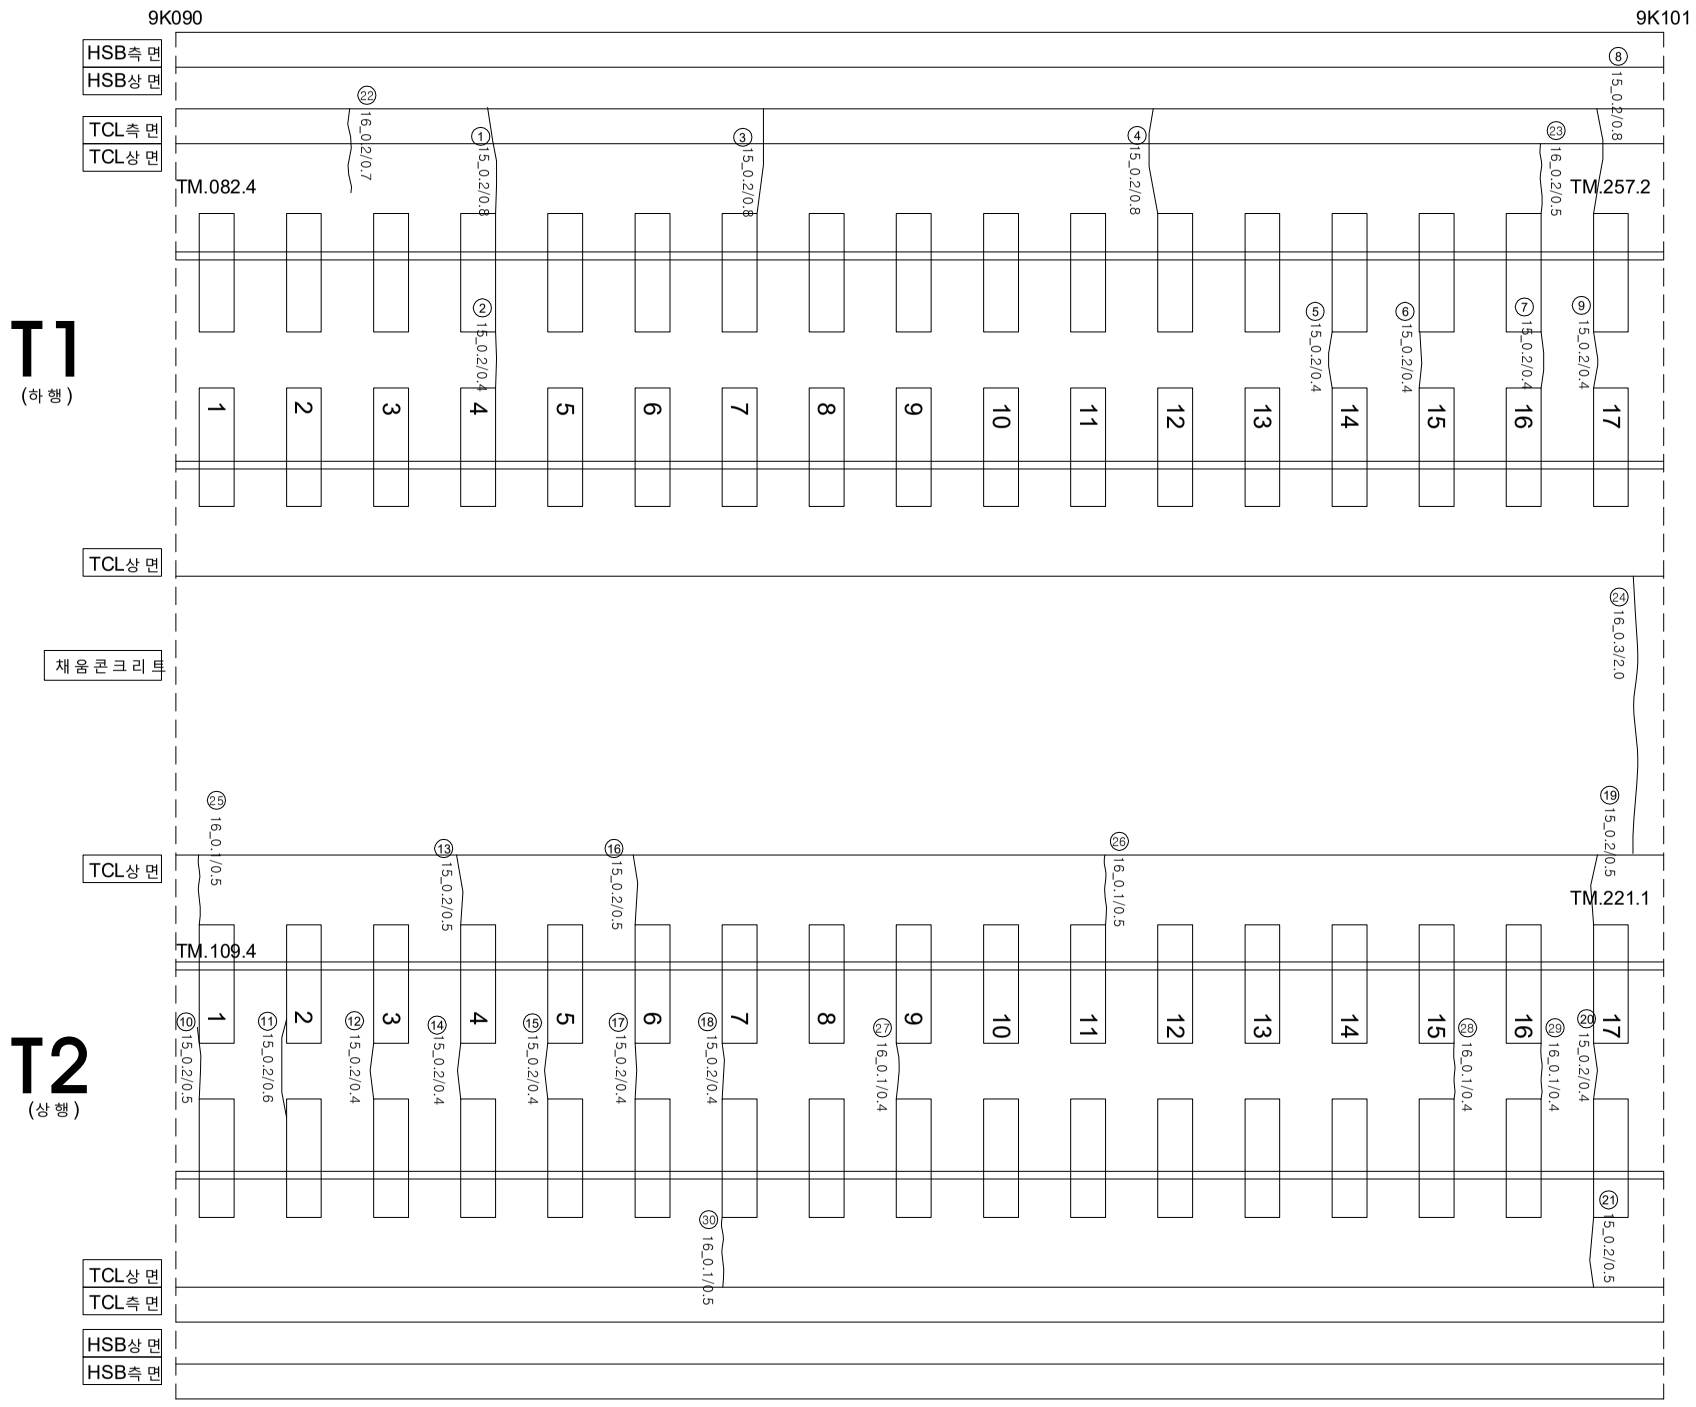
연번	손상	폭		연장		비고	연번	손상	폭		연장		비고
1	균열	0.2	㎜	0.8	m		66						
2	균열	0.2	㎜	0.4	m		67						
3	균열	0.2	㎜	0.8	m		68						
4	균열	0.2	㎜	0.8	m		69						
5	균열	0.2	㎜	0.4	m		70						
6	균열	0.2	㎜	0.4	m		71						
7	균열	0.2	㎜	0.4	m		72						
8	균열	0.2	㎜	0.8	m		73						
9	균열	0.2	㎜	0.4	m		74						
10	균열	0.2	㎜	0.5	m		75						
11	균열	0.2	㎜	0.6	m		76						
12	균열	0.2	㎜	0.4	m		77						
13	균열	0.2	㎜	0.5	m		78						
14	균열	0.2	㎜	0.4	m		79						
15	균열	0.2	㎜	0.4	m		80						
16	균열	0.2	㎜	0.5	m		81						
17	균열	0.2	㎜	0.4	m		82						
18	균열	0.2	㎜	0.4	m		83						
19	균열	0.2	㎜	0.5	m		84						
20	균열	0.2	㎜	0.4	m		85						
21	균열	0.2	㎜	0.5	m		86						
22	균열	0.2	㎜	0.7	m		87						
23	균열	0.2	㎜	0.5	m		88						
24	균열	0.3	㎜	2.0	m		89						
25	균열	0.1	㎜	0.5	m		90						
26	균열	0.1	㎜	0.5	m		91						
27	균열	0.1	㎜	0.4	m		92						
28	균열	0.1	㎜	0.4	m		93						
29	균열	0.1	㎜	0.4	m		94						
30	균열	0.1	㎜	0.5	m		95						
31							96						
32							97						
33							98						
34							99						
35							100
