외관조사망도 번호
U2_갈산터널_14(9k225~9k233)

호남고속선 갈산터널_14(9.225~9.233km, S14)

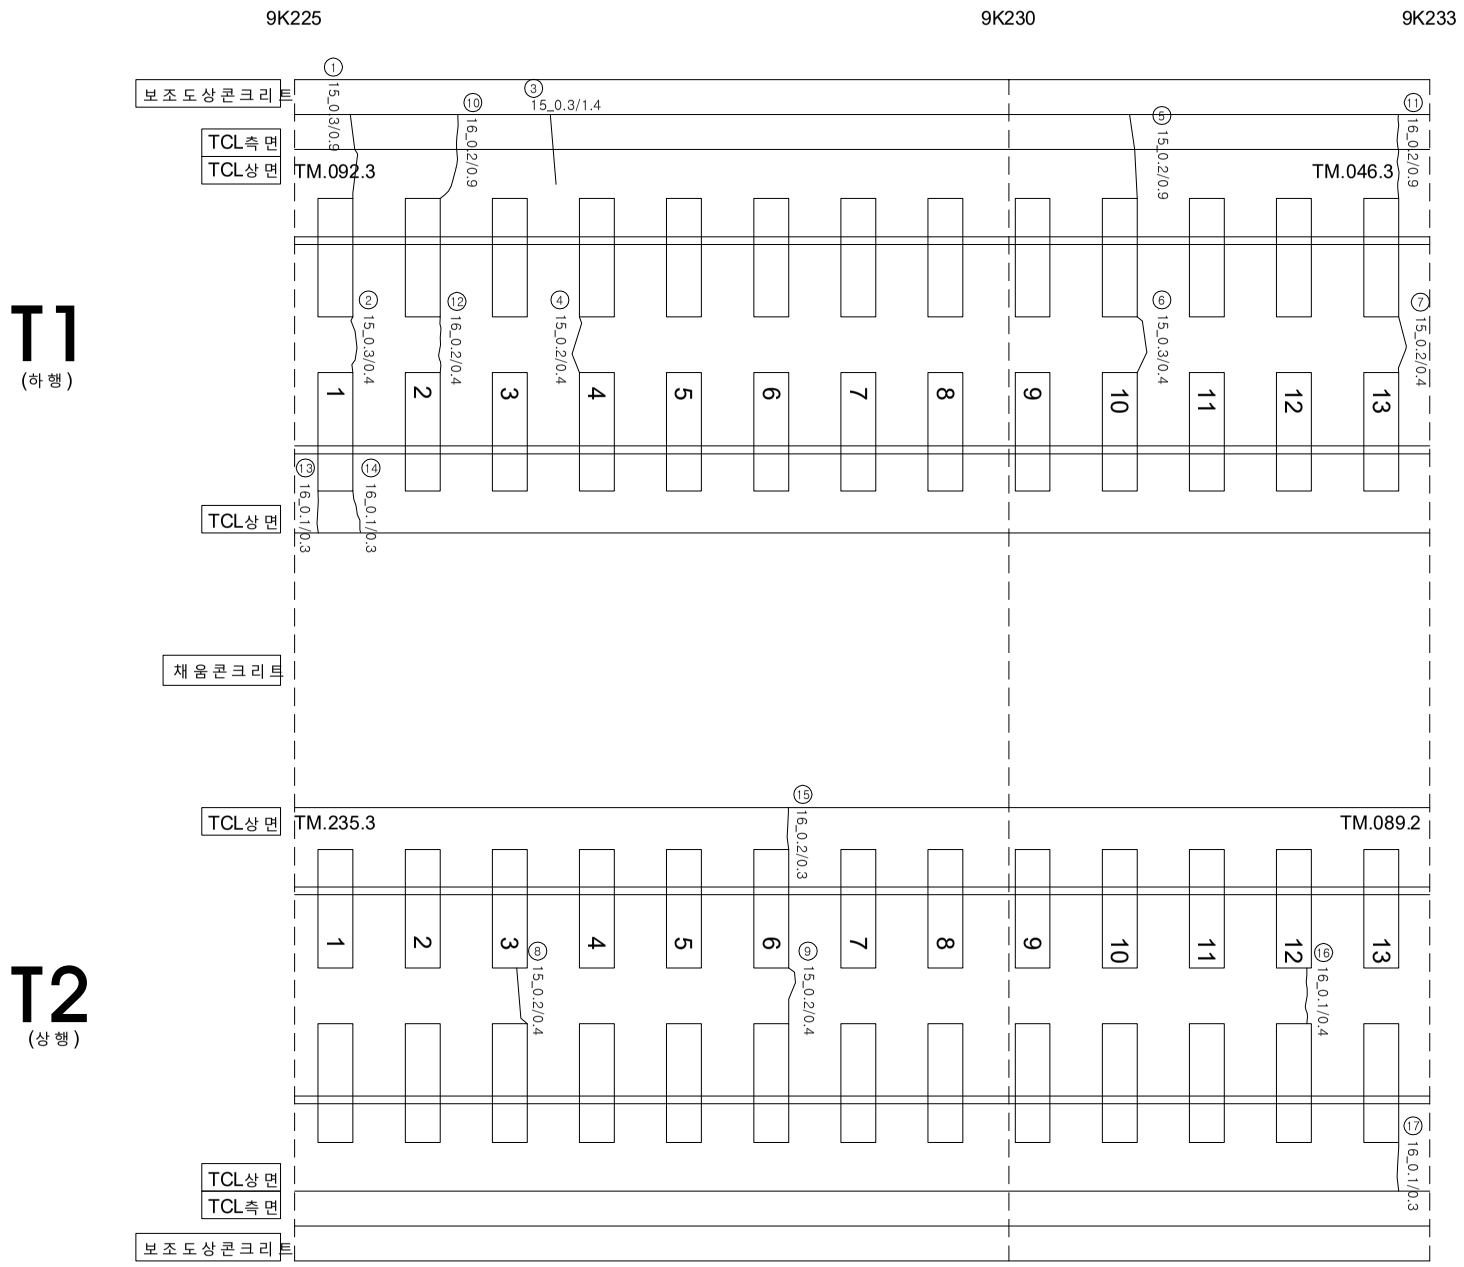
연번	손상	폭		연장		비고	연번	손상	폭		연장		비고
1	균열	0.3	㎜	0.90	m		56						
2	균열	0.3	㎜	0.40	m		57						
3	균열	0.3	㎜	1.40	m		58						
4	균열	0.2	㎜	0.40	m		59						
5	균열	0.2	㎜	0.90	m		60						
6	균열	0.3	㎜	0.40	m		61						
7	균열	0.2	㎜	0.40	m		62						
8	균열	0.2	㎜	0.40	m		63						
9	균열	0.2	㎜	0.40	m		64						
10	균열	0.2	㎜	0.90	m		65						
11	균열	0.2	㎜	0.90	m		66						
12	균열	0.2	㎜	0.40	m		67						
13	균열	0.1	㎜	0.30	m		68						
14	균열	0.1	㎜	0.30	m		69						
15	균열	0.2	㎜	0.30	m		70						
16	균열	0.1	㎜	0.40	m		71						
17	균열	0.1	㎜	0.30	m		72						
18							73						
19							74						
20							75						
21							76						
22							77						
23							78						
24							79						
25							80						
26							81						
27							82						
28							83						
29							84						
30							85						
31							86						
32							87						
33							88						
34							89						
35							90						
36							91						
37							92						
38							93						
39							94						
40							95						
41							96

42							97						
43							98						
44							99						
45							100						
46							101						
47							102						
48							103						
49							104						
50							105						
51							106						
52							107						
53							108						
54							109						
55							110
