외관조사망도 번호
U2_갈산터널_16(9k241~9k251)

호남고속선 갈산터널_16(9.241~9.251km, S16)

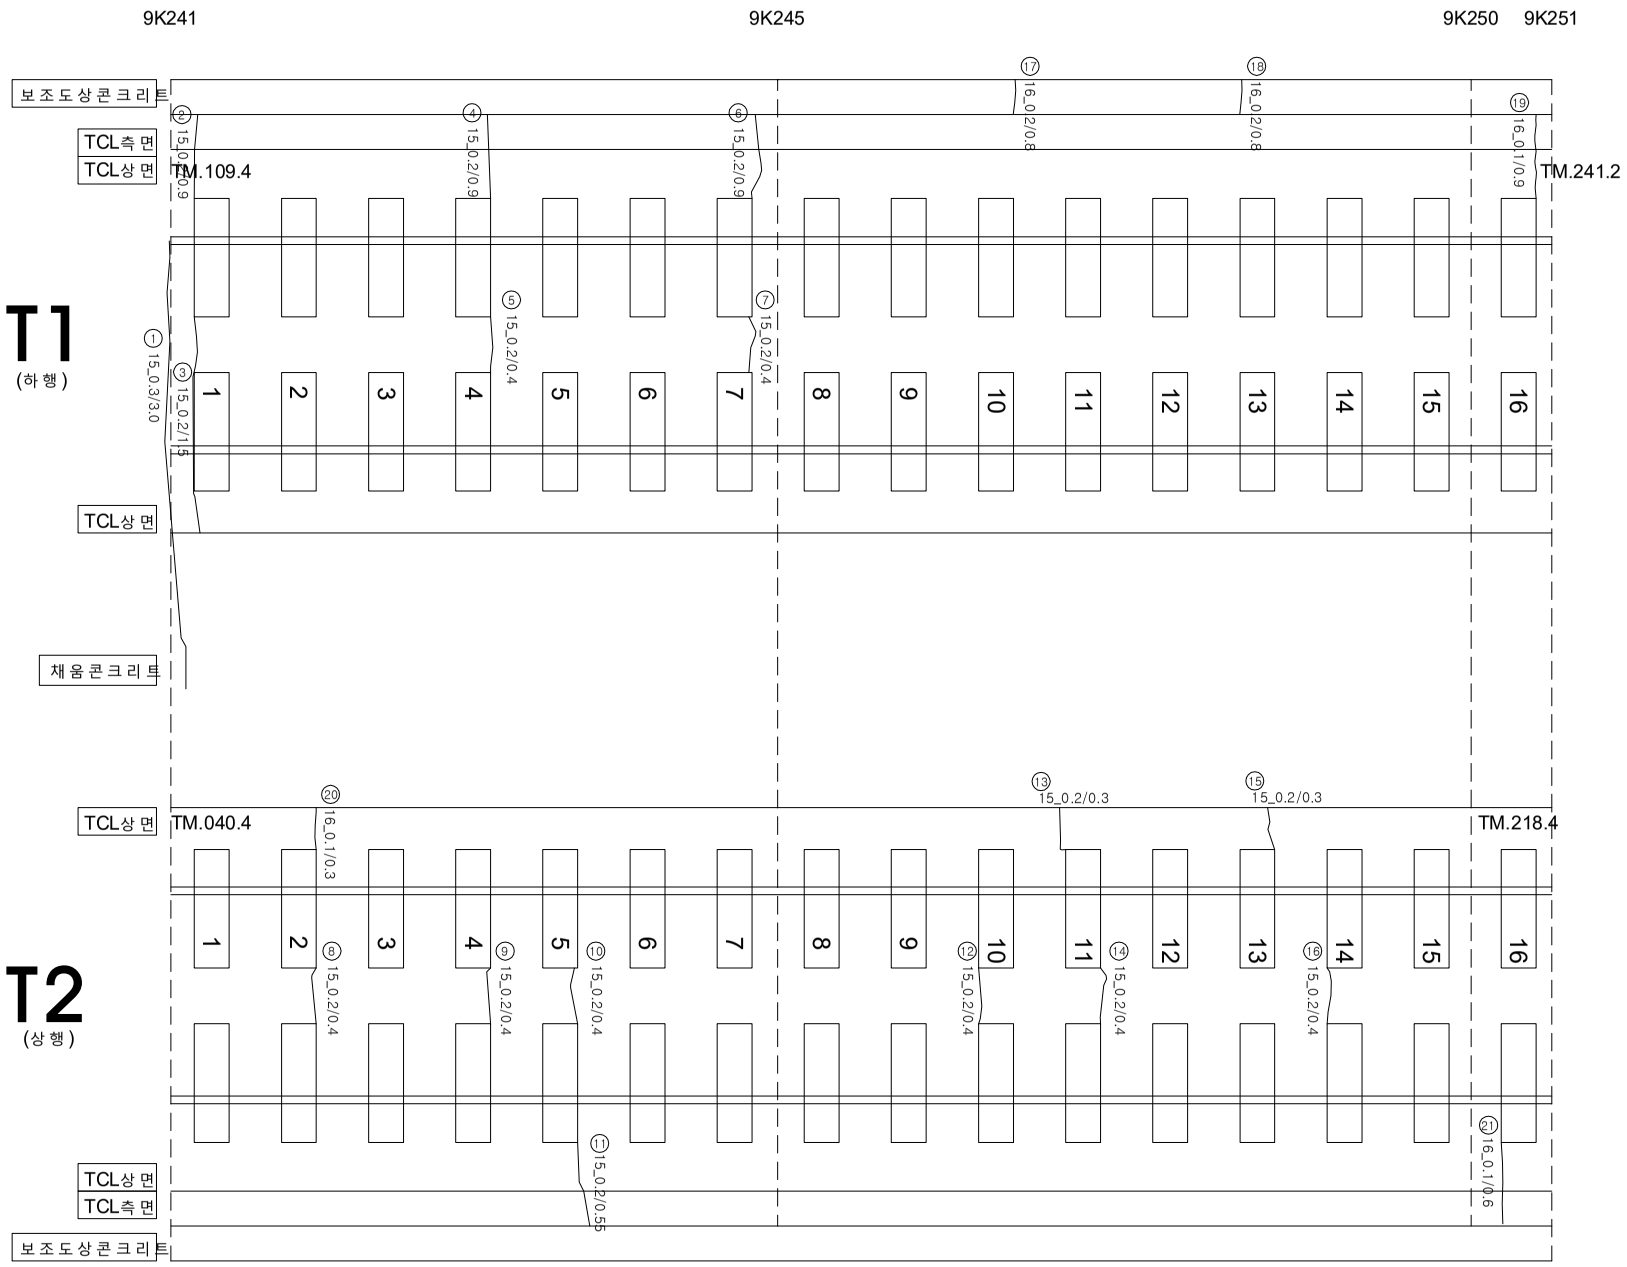
연번	손상	폭		연장		비고	연번	손상	폭		연장		비고
1	균열	0.3	㎜	3.00	m		56						
2	균열	0.2	㎜	0.90	m		57						
3	균열	0.2	㎜	1.50	m		58						
4	균열	0.2	㎜	0.90	m		59						
5	균열	0.2	㎜	0.40	m		60						
6	균열	0.2	㎜	0.90	m		61						
7	균열	0.2	㎜	0.40	m		62						
8	균열	0.2	㎜	0.40	m		63						
9	균열	0.2	㎜	0.40	m		64						
10	균열	0.2	㎜	0.40	m		65						
11	균열	0.2	㎜	0.55	m		66						
12	균열	0.2	㎜	0.40	m		67						
13	균열	0.2	㎜	0.30	m		68						
14	균열	0.2	㎜	0.40	m		69						
15	균열	0.2	㎜	0.30	m		70						
16	균열	0.2	㎜	0.40	m		71						
17	균열	0.2	㎜	0.80	m		72						
18	균열	0.2	㎜	0.80	m		73						
19	균열	0.1	㎜	0.90	m		74						
20	균열	0.1	㎜	0.30	m		75						
21	균열	0.1	㎜	0.60	m		76						
22							77						
23							78						
24							79						
25							80						
26							81						
27							82						
28							83						
29							84						
30							85						
31							86						
32							87						
33							88						
34							89						
35							90						
36							91						
37							92						
38							93						
39							94
