외관조사망도 번호
U2_갈산터널_17(9k251~9k261)

호남고속선 갈산터널_17(9.251~9.261km, S17)

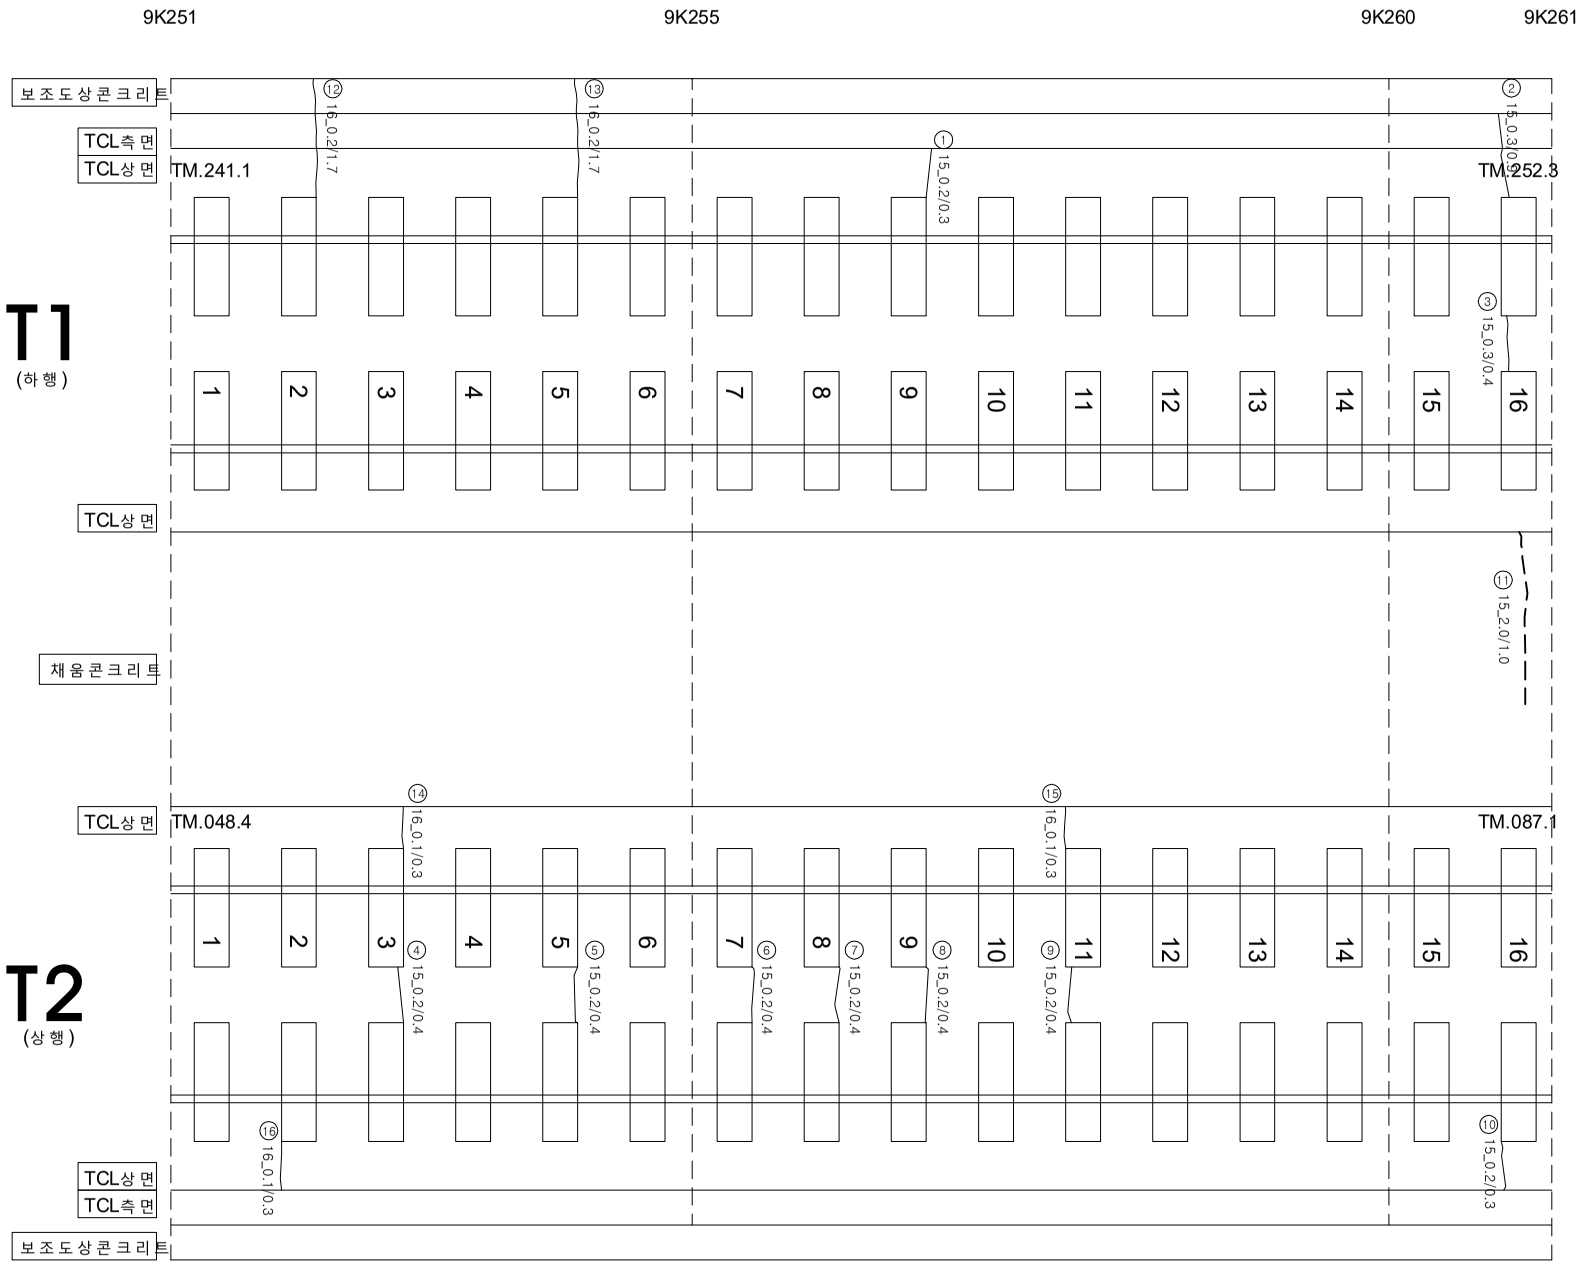
연번	손상	폭		연장		비고	연번	손상	폭		연장		비고
1	균열	0.2	㎜	0.30	m		56						
2	균열	0.3	㎜	0.90	m		57						
3	균열	0.3	㎜	0.40	m		58						
4	균열	0.2	㎜	0.40	m		59						
5	균열	0.2	㎜	0.40	m		60						
6	균열	0.2	㎜	0.40	m		61						
7	균열	0.2	㎜	0.40	m		62						
8	균열	0.2	㎜	0.40	m		63						
9	균열	0.2	㎜	0.40	m		64						
10	균열	0.2	㎜	0.30	m		65						
11	균열	2.0	㎜	1.00	m		66						
12	균열	0.2	㎜	1.70	m		67						
13	균열	0.2	㎜	1.70	m		68						
14	균열	0.1	㎜	0.30	m		69						
15	균열	0.1	㎜	0.30	m		70						
16	균열	0.1	㎜	0.30	m		71						
17							72						
18							73						
19							74						
20							75						
21							76						
22							77						
23							78						
24							79						
25							80						
26							81						
27							82						
28							83						
29							84						
30							85						
31							86						
32							87						
33							88						
34							89						
35							90						
36							91						
37							92						
38							93						
39							94						
40							95						
41							96						
42							97

43							98						
44							99						
45							100						
46							101						
47							102						
48							103						
49							104						
50							105						
51							106						
52							107						
53							108						
54							109						
55							110
