외관조사망도 번호
U2_갈산터널_19(9k271~9k281)

호남고속선 갈산터널_19(9.271~9.281km, S19)

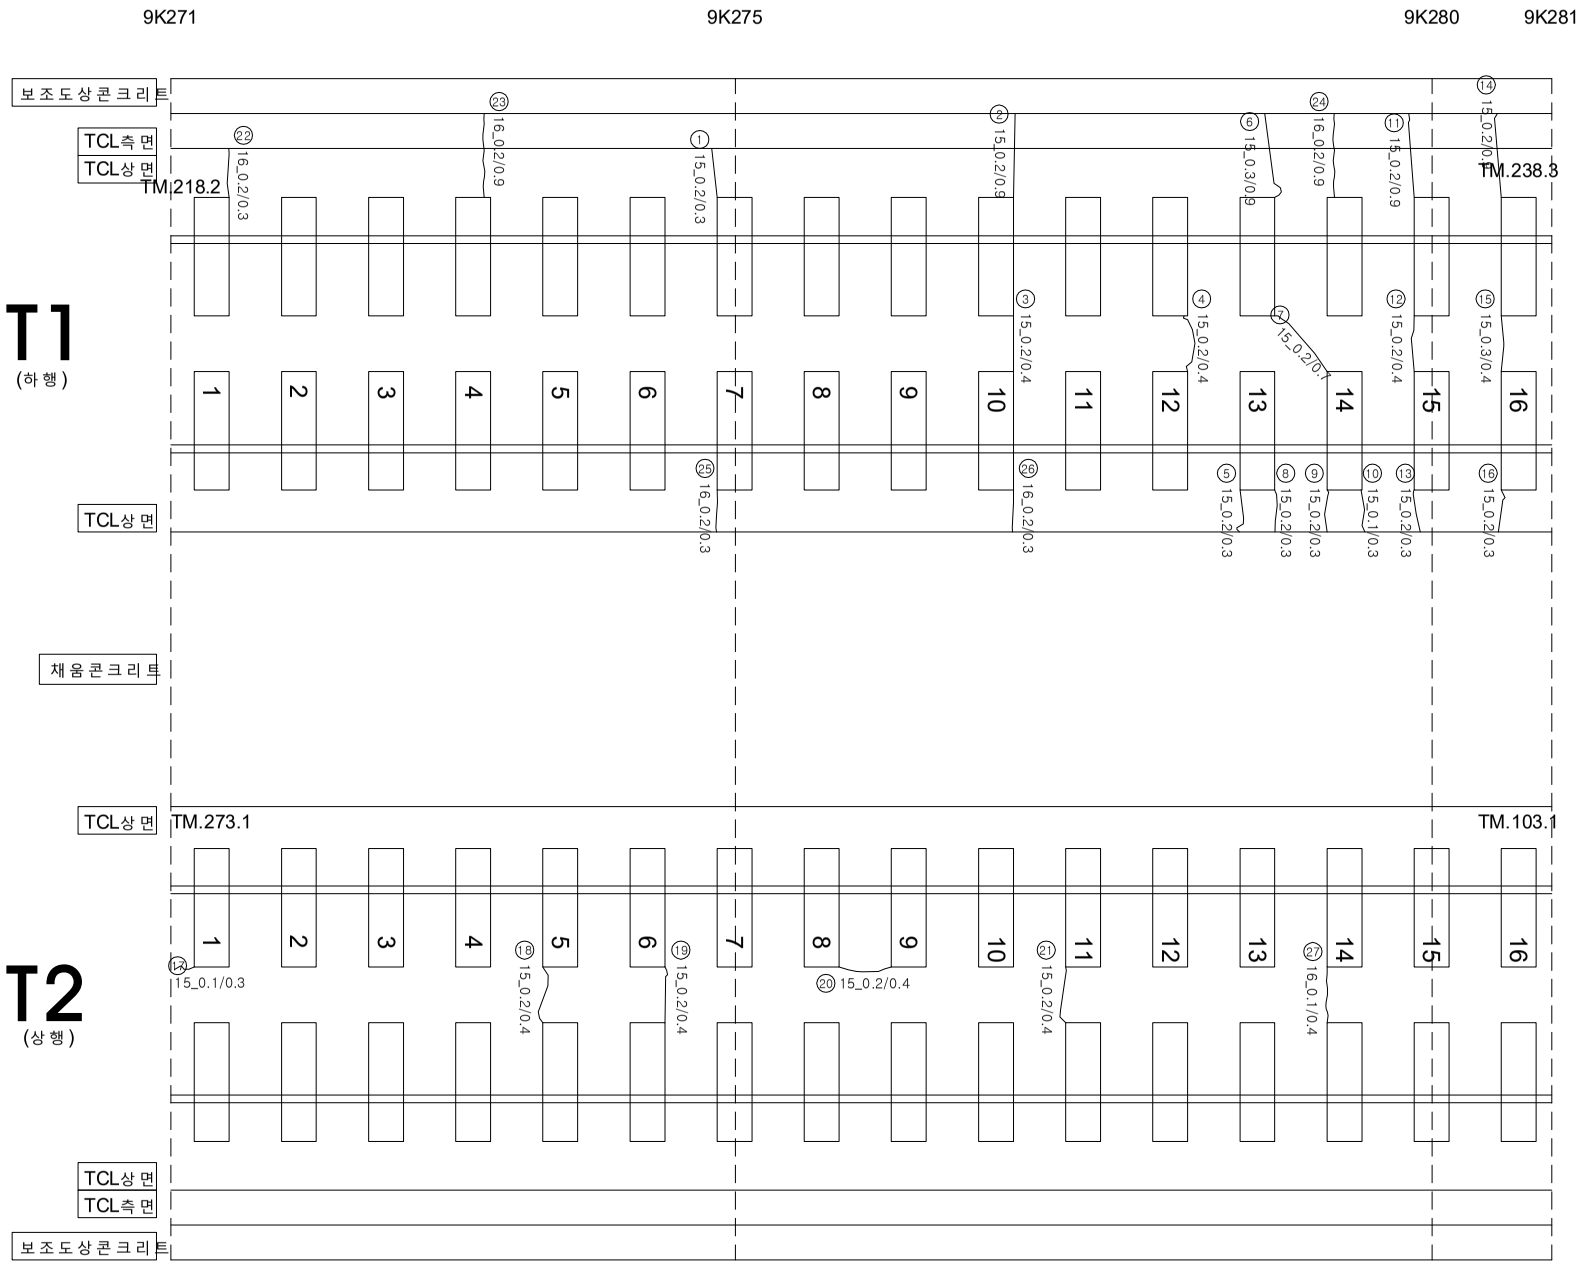
연번	손상	폭		연장		비고	연번	손상	폭		연장		비고
1	균열	0.2	㎜	0.30	m		56						
2	균열	0.2	㎜	0.90	m		57						
3	균열	0.2	㎜	0.40	m		58						
4	균열	0.2	㎜	0.40	m		59						
5	균열	0.2	㎜	0.30	m		60						
6	균열	0.3	㎜	0.90	m		61						
7	균열	0.2	㎜	0.70	m		62						
8	균열	0.2	㎜	0.30	m		63						
9	균열	0.2	㎜	0.30	m		64						
10	균열	0.1	㎜	0.30	m		65						
11	균열	0.2	㎜	0.90	m		66						
12	균열	0.2	㎜	0.40	m		67						
13	균열	0.2	㎜	0.30	m		68						
14	균열	0.2	㎜	0.90	m		69						
15	균열	0.3	㎜	0.40	m		70						
16	균열	0.2	㎜	0.30	m		71						
17	균열	0.1	㎜	0.30	m		72						
18	균열	0.2	㎜	0.40	m		73						
19	균열	0.2	㎜	0.40	m		74						
20	균열	0.2	㎜	0.40	m		75						
21	균열	0.2	㎜	0.40	m		76						
22	균열	0.2	㎜	0.30	m		77						
23	균열	0.2	㎜	0.90	m		78						
24	균열	0.2	㎜	0.90	m		79						
25	균열	0.2	㎜	0.30	m		80						
26	균열	0.2	㎜	0.30	m		81						
27	균열	0.1	㎜	0.40	m		82						
28							83						
29							84						
30							85						
31							86						
32							87						
33							88						
34							89						
35							90

36							91						
37							92						
38							93						
39							94						
40							95						
41							96						
42							97						
43							98						
44							99						
45							100						
46							101						
47							102						
48							103						
49							104						
50							105						
51							106						
52							107						
53							108						
54							109						
55							110
