외관조사망도 번호
U2_갈산터널_22(9k301~9k311)

호남고속선 갈산터널_22(9.301~9.311km, S22)

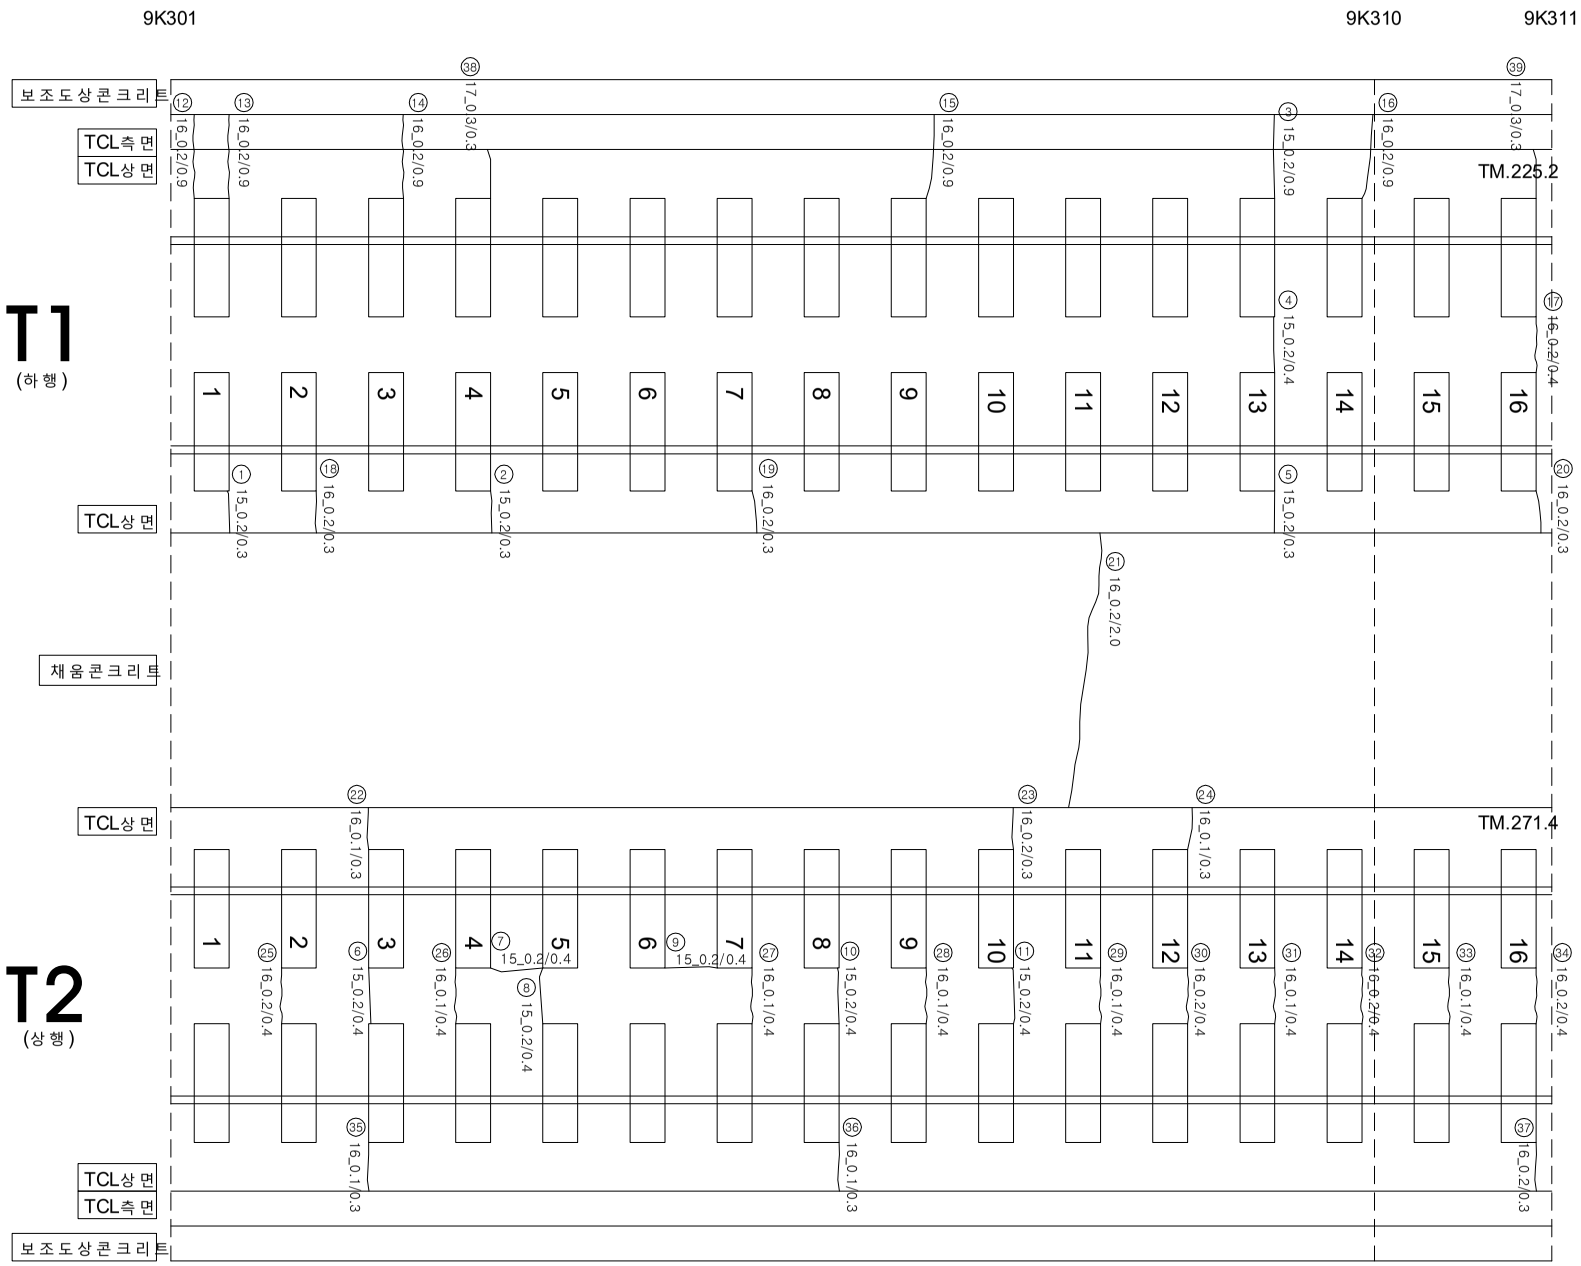
연번	손상	폭		연장		비고	연번	손상	폭		연장		비고
1	균열	0.2	㎜	0.30	m		56						
2	균열	0.2	㎜	0.30	m		57						
3	균열	0.2	㎜	0.90	m		58						
4	균열	0.2	㎜	0.40	m		59						
5	균열	0.2	㎜	0.30	m		60						
6	균열	0.2	㎜	0.40	m		61						
7	균열	0.2	㎜	0.40	m		62						
8	균열	0.2	㎜	0.40	m		63						
9	균열	0.2	㎜	0.40	m		64						
10	균열	0.2	㎜	0.40	m		65						
11	균열	0.2	㎜	0.40	m		66						
12	균열	0.2	㎜	9.00	m		67						
13	균열	0.2	㎜	9.00	m		68						
14	균열	0.2	㎜	9.00	m		69						
15	균열	0.2	㎜	9.00	m		70						
16	균열	0.2	㎜	9.00	m		71						
17	균열	0.2	㎜	0.40	m		72						
18	균열	0.2	㎜	0.30	m		73						
19	균열	0.2	㎜	0.30	m		74						
20	균열	0.2	㎜	0.30	m		75						
21	균열	0.2	㎜	2.00	m		76						
22	균열	0.1	㎜	0.30	m		77						
23	균열	0.2	㎜	0.30	m		78						
24	균열	0.1	㎜	0.30	m		79						
25	균열	0.2	㎜	0.40	m		80						
26	균열	0.1	㎜	0.40	m		81						
27	균열	0.1	㎜	0.40	m		82						
28	균열	0.1	㎜	0.40	m		83						
29	균열	0.1	㎜	0.40	m		84						
30	균열	0.2	㎜	0.40	m		85						
31	균열	0.1	㎜	0.40	m		86						
32	균열	0.2	㎜	0.40	m		87

33	균열	0.1	㎜	0.40	m		88						
34	균열	0.2	㎜	0.40	m		89						
35	균열	0.1	㎜	0.30	m		90						
36	균열	0.1	㎜	0.30	m		91						
37	균열	0.2	㎜	0.30	m		92						
38	균열	0.3	㎜	0.3	m	신 규	93						
39	균열	0.3	㎜	0.3	m	신 규	94						
40							95						
41							96						
42							97						
43							98						
44							99						
45							100						
46							101						
47							102						
48							103						
49							104						
50							105						
51							106						
52							107						
53							108						
54							109						
55							110
