외관조사망도 번호
U2_갈산터널_23(9k311~9k321)

호남고속선 갈산터널_23(9.311~9.321km, S23)

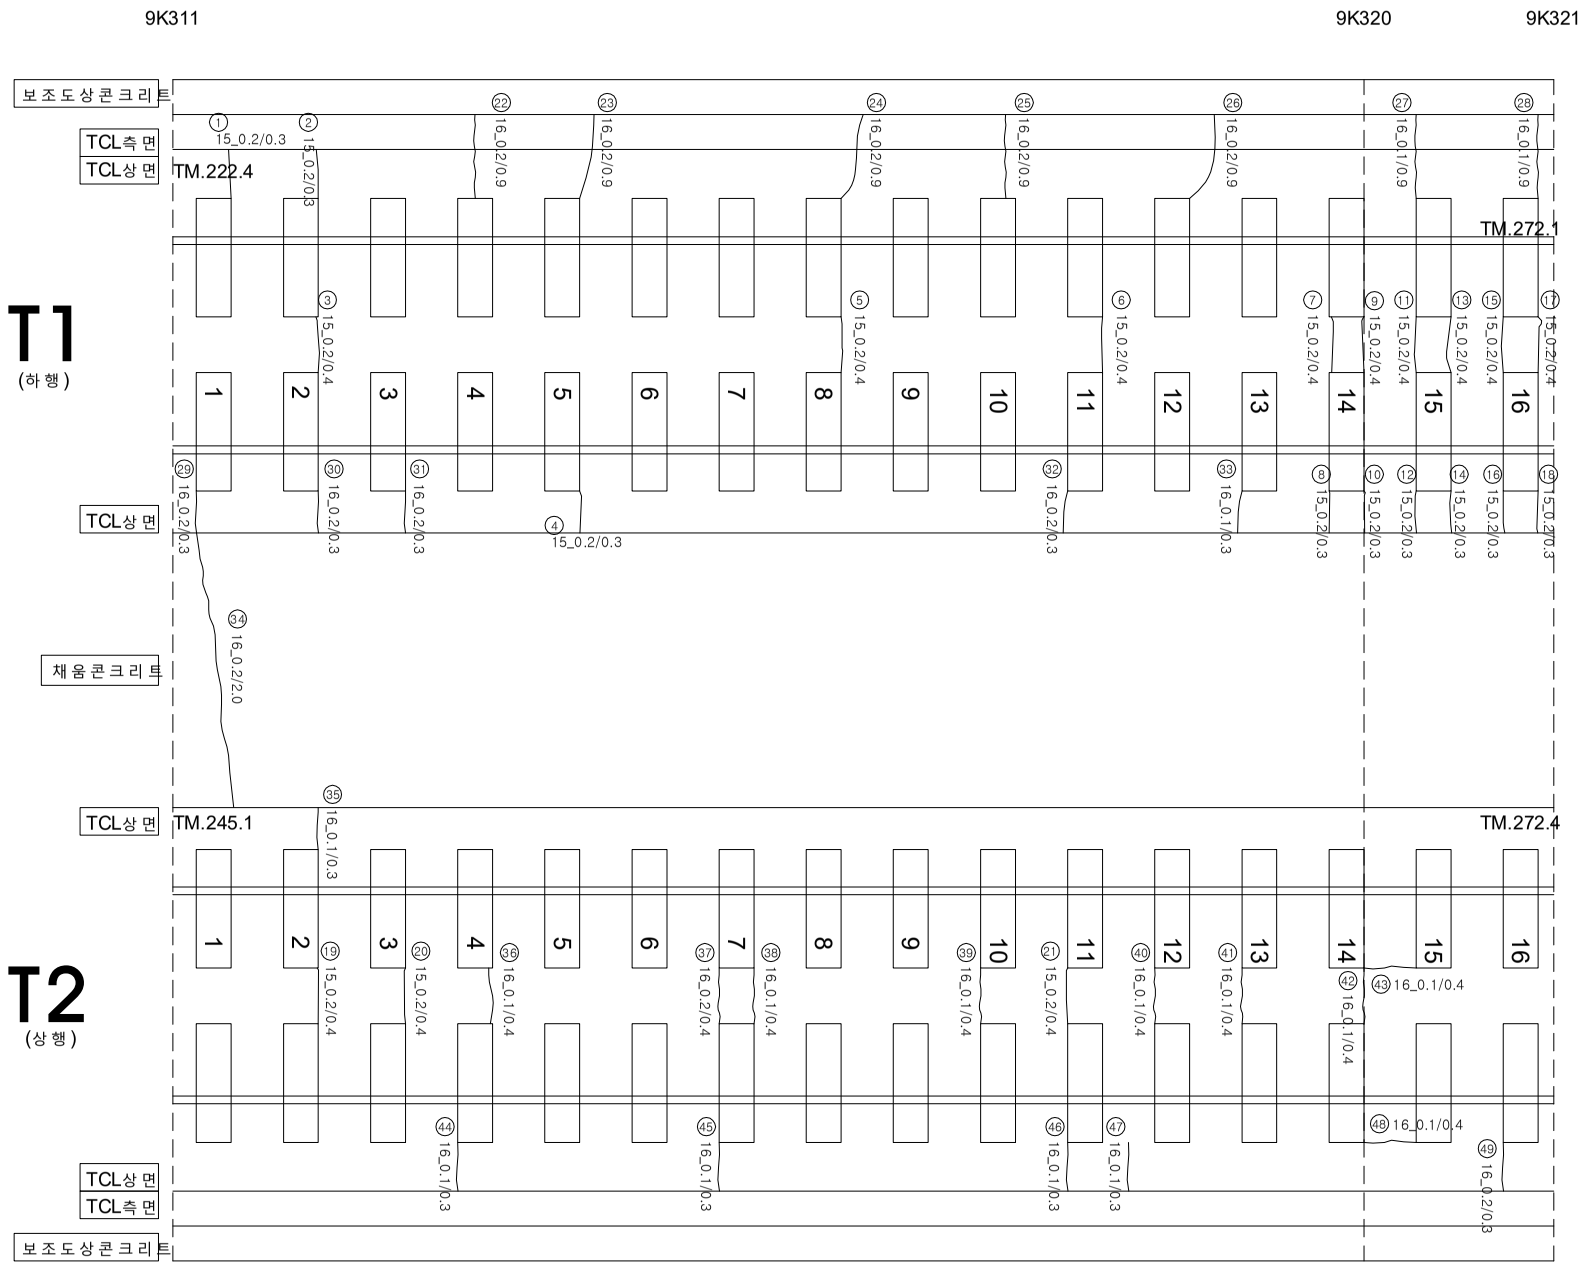
연번	손상	폭		연장		비고	연번	손상	폭		연장		비고
1	균열	0.2	mm	0.30	m		56						
2	균열	0.2	mm	0.30	m		57						
3	균열	0.2	mm	0.40	m		58						
4	균열	0.2	mm	0.30	m		59						
5	균열	0.2	mm	0.40	m		60						
6	균열	0.2	mm	0.40	m		61						
7	균열	0.2	mm	0.40	m		62						
8	균열	0.2	mm	0.30	m		63						
9	균열	0.2	mm	0.40	m		64						
10	균열	0.2	mm	0.30	m		65						
11	균열	0.2	mm	0.40	m		66						
12	균열	0.2	mm	0.30	m		67						
13	균열	0.2	mm	0.40	m		68						
14	균열	0.2	mm	0.30	m		69						
15	균열	0.2	mm	0.40	m		70						
16	균열	0.2	mm	0.30	m		71						
17	균열	0.2	mm	0.40	m		72						
18	균열	0.2	mm	0.30	m		73						
19	균열	0.2	mm	0.40	m		74						
20	균열	0.2	mm	0.40	m		75						
21	균열	0.2	mm	0.40	m		76						
22	균열	0.2	mm	0.90	m		77						
23	균열	0.2	mm	0.90	m		78						
24	균열	0.2	mm	0.90	m		79						
25	균열	0.2	mm	0.90	m		80						
26	균열	0.2	mm	0.90	m		81						
27	균열	0.1	mm	0.90	m		82						
28	균열	0.1	mm	0.90	m		83						
29	균열	0.2	mm	0.30	m		84						
30	균열	0.2	mm	0.30	m		85						
31	균열	0.2	mm	0.30	m		86

32	균열	0.2	mm	0.30	m		87						
33	균열	0.1	mm	0.30	m		88						
34	균열	0.2	mm	2.00	m		89						
35	균열	0.1	mm	0.30	m		90						
36	균열	0.1	mm	0.40	m		91						
37	균열	0.2	mm	0.40	m		92						
38	균열	0.1	mm	0.40	m		93						
39	균열	0.1	mm	0.40	m		94						
40	균열	0.1	mm	0.40	m		95						
41	균열	0.1	mm	0.40	m		96						
42	균열	0.1	mm	0.40	m		97						
43	균열	0.1	mm	0.40	m		98						
44	균열	0.1	mm	0.30	m		99						
45	균열	0.1	mm	0.30	m		100						
46	균열	0.1	mm	0.30	m		101						
47	균열	0.1	mm	0.30	m		102						
48	균열	0.1	mm	0.40	m		103						
49	균열	0.2	mm	0.30	m		104						
50							105						
51							106						
52							107						
53							108						
54							109						
55							110
