외관조사망도 번호
U2_갈산터널_26(9k341~9k351)

호남고속선 갈산터널_26(9.341~9.351km, S26)

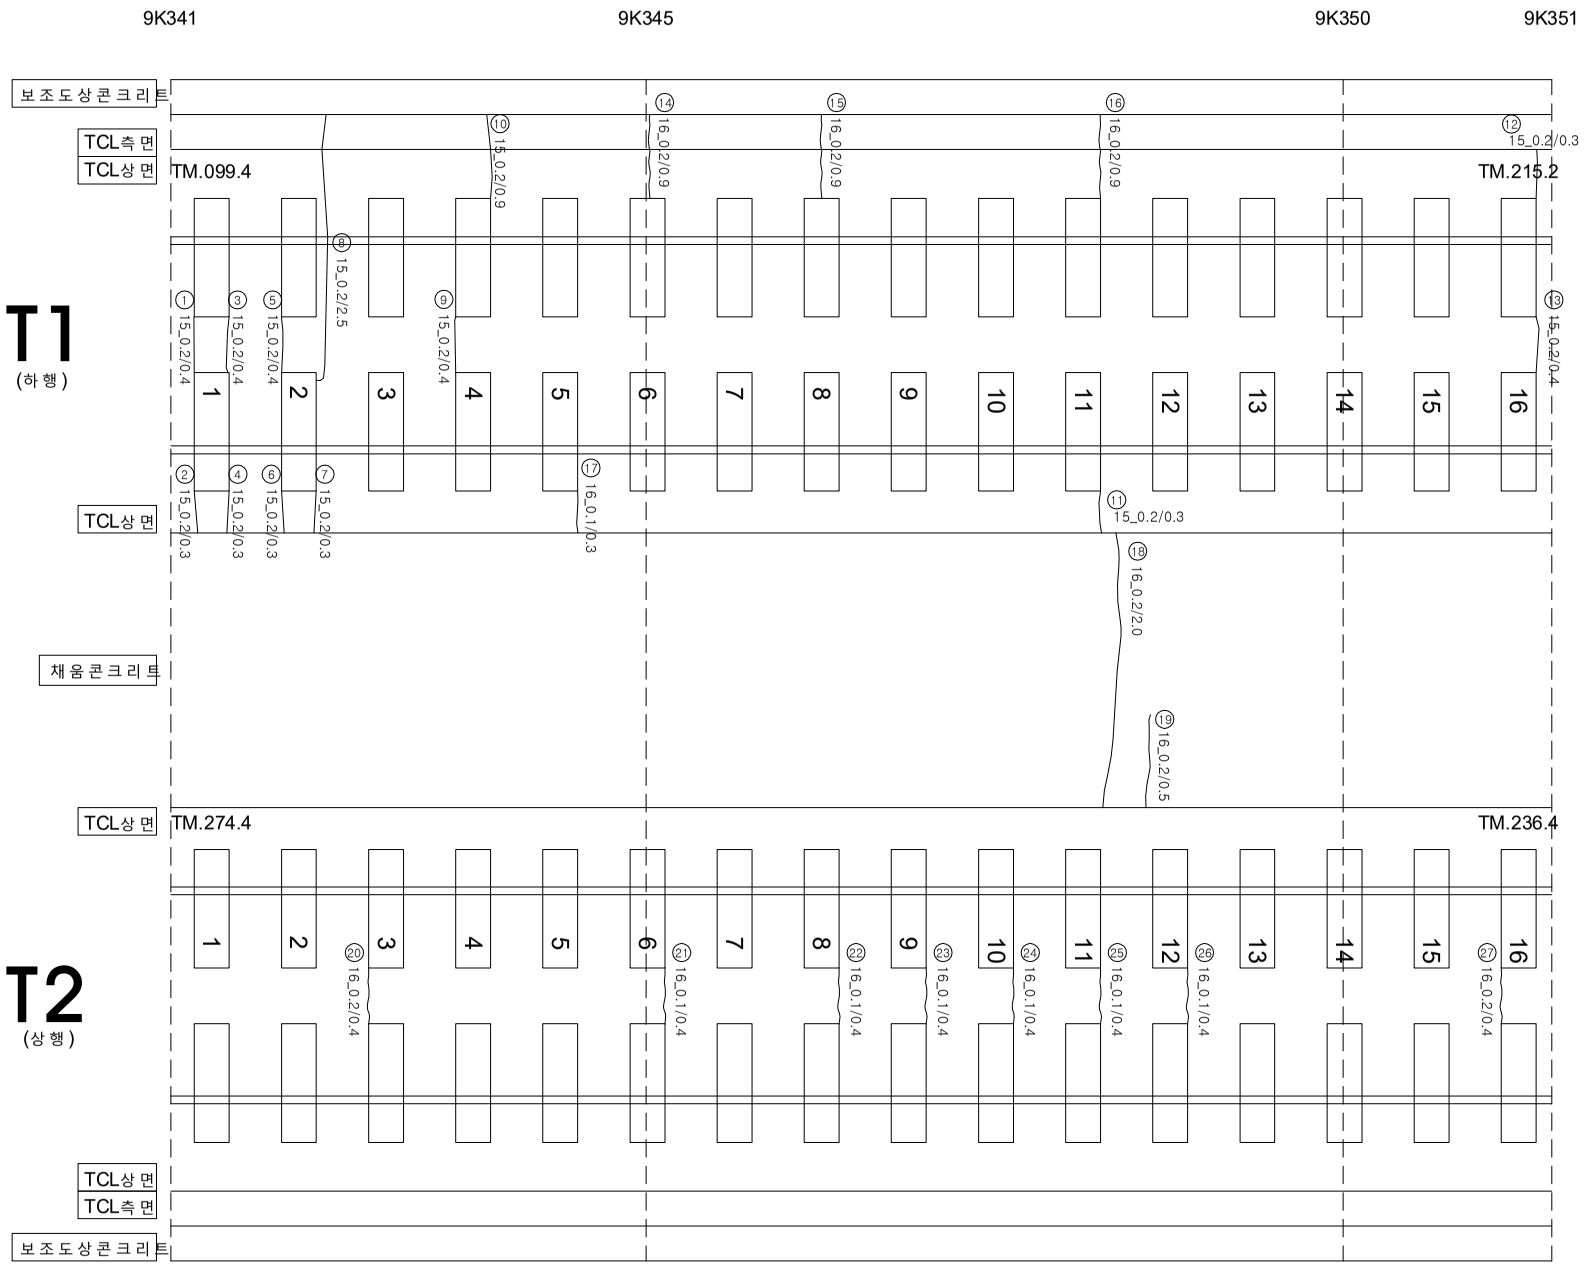
연번	손상	폭		연장		비고	연번	손상	폭		연장		비고
1	균열	0.2	㎜	0.40	m		56						
2	균열	0.2	㎜	0.30	m		57						
3	균열	0.2	㎜	0.40	m		58						
4	균열	0.2	㎜	0.30	m		59						
5	균열	0.2	㎜	0.40	m		60						
6	균열	0.2	㎜	0.30	m		61						
7	균열	0.2	㎜	2.50	m		62						
8	균열	0.2	㎜	0.30	m		63						
9	균열	0.2	㎜	0.40	m		64						
10	균열	0.2	㎜	0.90	m		65						
11	균열	0.2	㎜	0.30	m		66						
12	균열	0.2	㎜	0.30	m		67						
13	균열	0.2	㎜	0.40	m		68						
14	균열	0.2	㎜	0.90	m		69						
15	균열	0.2	㎜	0.90	m		70						
16	균열	0.2	㎜	0.90	m		71						
17	균열	0.1	㎜	0.30	m		72						
18	균열	0.2	㎜	2.00	m		73						
19	균열	0.2	㎜	0.50	m		74						
20	균열	0.2	㎜	0.40	m		75						
21	균열	0.1	㎜	0.40	m		76						
22	균열	0.1	㎜	0.40	m		77						
23	균열	0.1	㎜	0.40	m		78						
24	균열	0.1	㎜	0.40	m		79						
25	균열	0.1	㎜	0.40	m		80						
26	균열	0.1	㎜	0.40	m		81						
27	균열	0.2	㎜	0.40	m		82						
28							83						
29							84						
30							85						
31							86						
32							87						
33							88						
34							89						
35							90
