호남고속선 갈산터널_27(9.351~9.361km, S27)

외관조사망도 번호
U2_갈산터널_27(9k351~9k361)

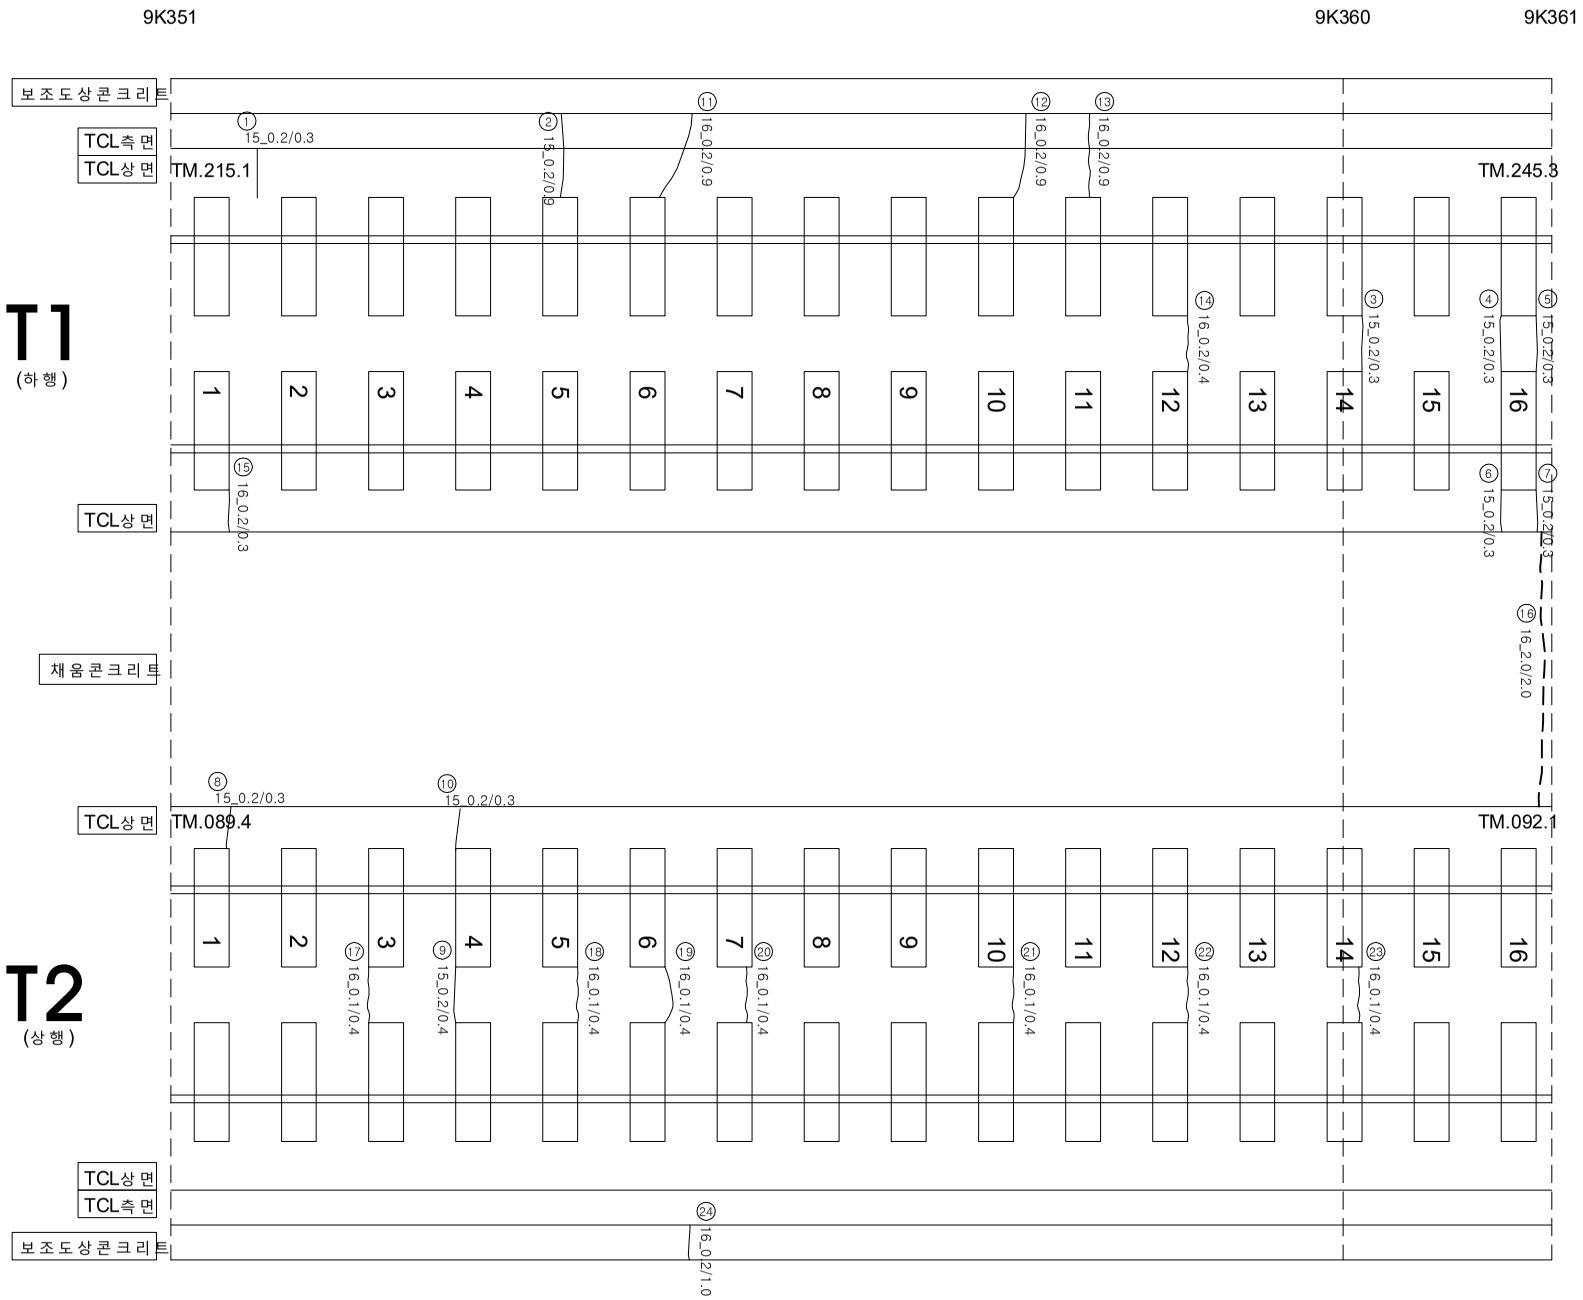
연번	손상	폭		연장		비고	연번	손상	폭		연장		비고
1	균열	0.2	㎜	0.30	m		56						
2	균열	0.2	㎜	0.90	m		57						
3	균열	0.2	㎜	0.30	m		58						
4	균열	0.2	㎜	0.30	m		59						
5	균열	0.2	㎜	0.30	m		60						
6	균열	0.2	㎜	0.30	m		61						
7	균열	0.2	㎜	0.30	m		62						
8	균열	0.2	㎜	0.30	m		63						
9	균열	0.2	㎜	0.40	m		64						
10	균열	0.2	㎜	0.30	m		65						
11	균열	0.2	㎜	0.90	m		66						
12	균열	0.2	㎜	0.90	m		67						
13	균열	0.2	㎜	0.90	m		68						
14	균열	0.2	㎜	0.40	m		69						
15	균열	0.2	㎜	0.30	m		70						
16	균열	2.0	㎜	2.00	m		71						
17	균열	0.1	㎜	0.40	m		72						
18	균열	0.1	㎜	0.40	m		73						
19	균열	0.1	㎜	0.40	m		74						
20	균열	0.1	㎜	0.40	m		75						
21	균열	0.1	㎜	0.40	m		76						
22	균열	0.1	㎜	0.40	m		77						
23	균열	0.1	㎜	0.40	m		78						
24	균열	0.2	㎜	1.00	m		79						
25							80						
26							81						
27							82						
28							83						
29							84						
30							85						
31							86						
32							87						
33							88						
34							89						
35							90						
36							91						
37							92

38							93						
39							94						
40							95						
41							96						
42							97						
43							98						
44							99						
45							100						
46							101						
47							102						
48							103						
49							104						
50							105						
51							106						
52							107						
53							108						
54							109						
55							110
