외관조사망도 번호
U2_갈산터널_28(9k361~9k371)

호남고속선 갈산터널_28(9.361~9.371km, S28)

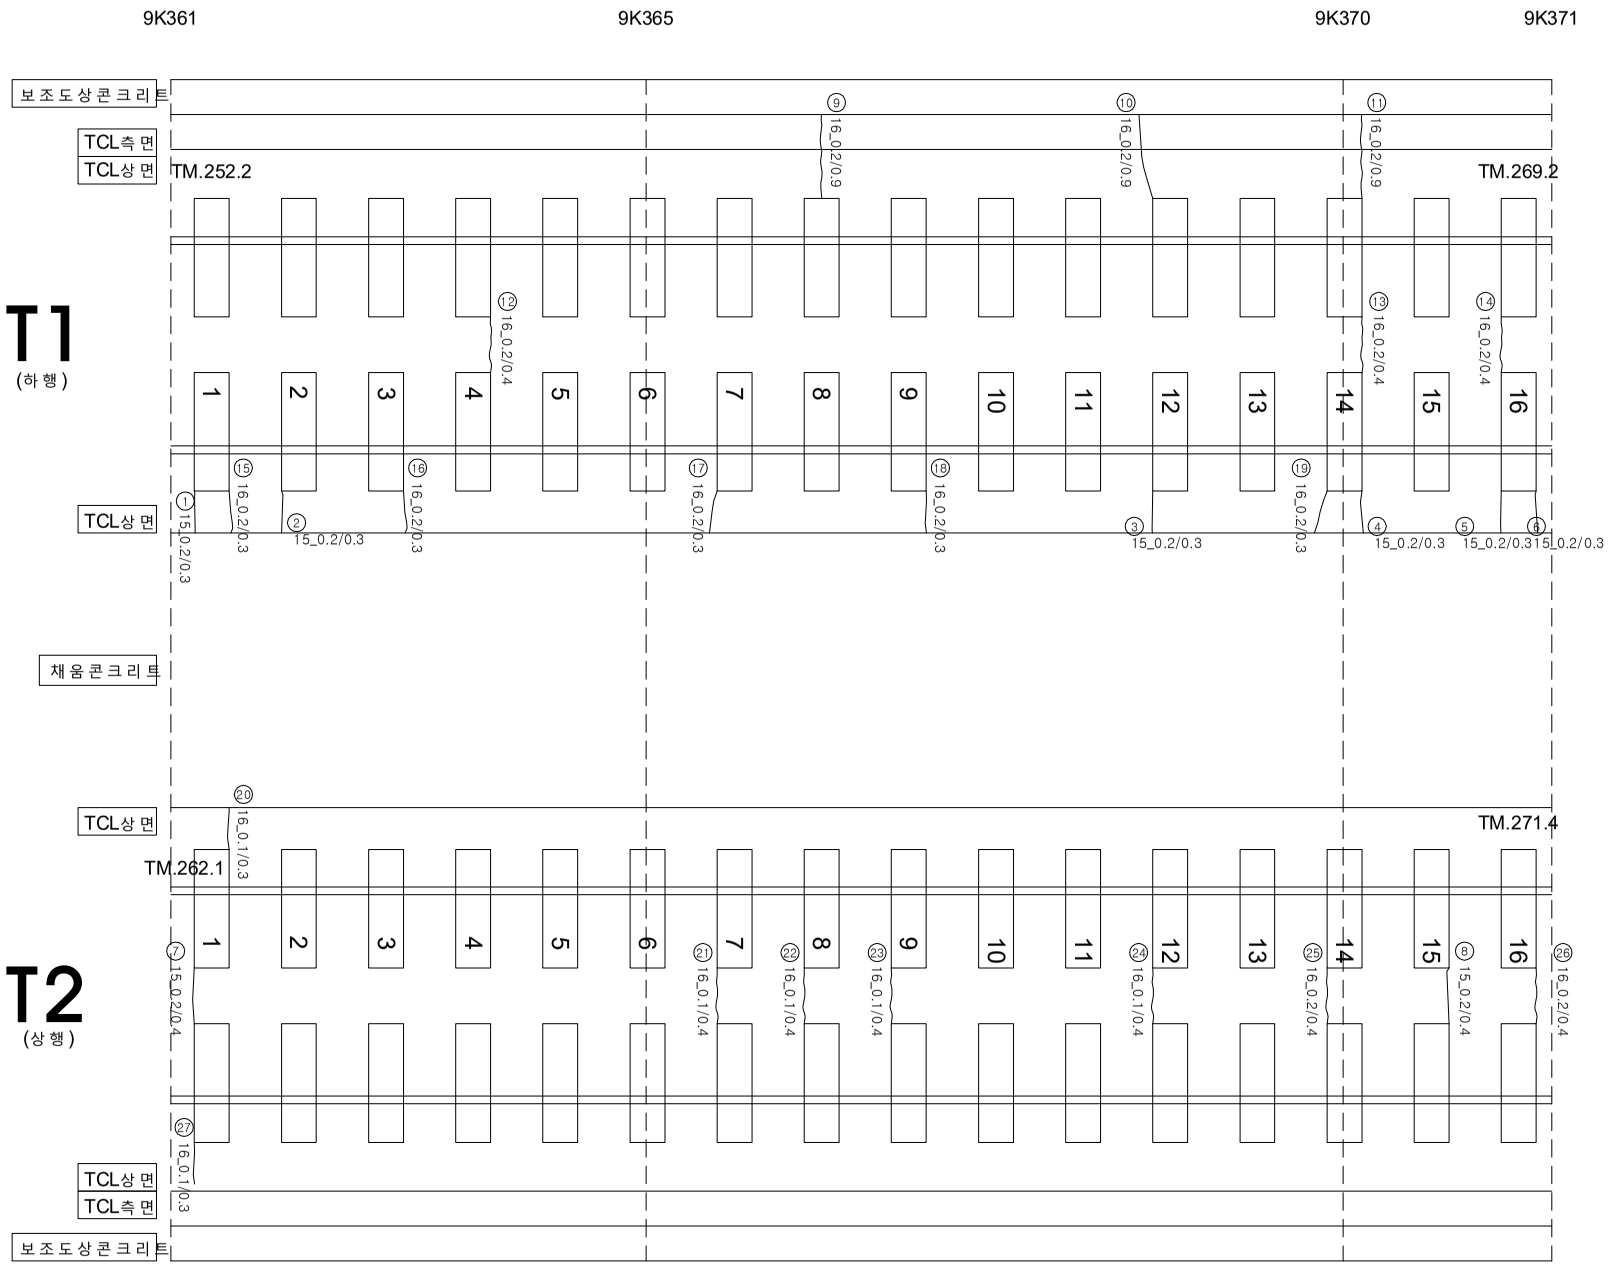
연번	손상	폭		연장		비고	연번	손상	폭		연장		비고
1	균열	0.2	㎜	0.30	m		56						
2	균열	0.2	㎜	0.30	m		57						
3	균열	0.2	㎜	0.30	m		58						
4	균열	0.2	㎜	0.30	m		59						
5	균열	0.2	㎜	0.30	m		60						
6	균열	0.2	㎜	0.30	m		61						
7	균열	0.2	㎜	0.40	m		62						
8	균열	0.2	㎜	0.40	m		63						
9	균열	0.2	㎜	0.90	m		64						
10	균열	0.2	㎜	0.90	m		65						
11	균열	0.2	㎜	0.90	m		66						
12	균열	0.2	㎜	0.40	m		67						
13	균열	0.2	㎜	0.40	m		68						
14	균열	0.2	㎜	0.40	m		69						
15	균열	0.2	㎜	0.30	m		70						
16	균열	0.2	㎜	0.30	m		71						
17	균열	0.2	㎜	0.30	m		72						
18	균열	0.2	㎜	0.30	m		73						
19	균열	0.2	㎜	0.30	m		74						
20	균열	0.1	㎜	0.30	m		75						
21	균열	0.1	㎜	0.40	m		76						
22	균열	0.1	㎜	0.40	m		77						
23	균열	0.1	㎜	0.40	m		78						
24	균열	0.1	㎜	0.40	m		79						
25	균열	0.2	㎜	0.40	m		80						
26	균열	0.2	㎜	0.40	m		81						
27	균열	0.1	㎜	0.30	m		82						
28							83						
29							84						
30							85						
31							86						
32							87						
33							88						
34							89						
35							90
