외관조사망도 번호
U2_갈산터널_30(9k381~9k391)

호남고속선 갈산터널_30(9.381~9.391km, S30)

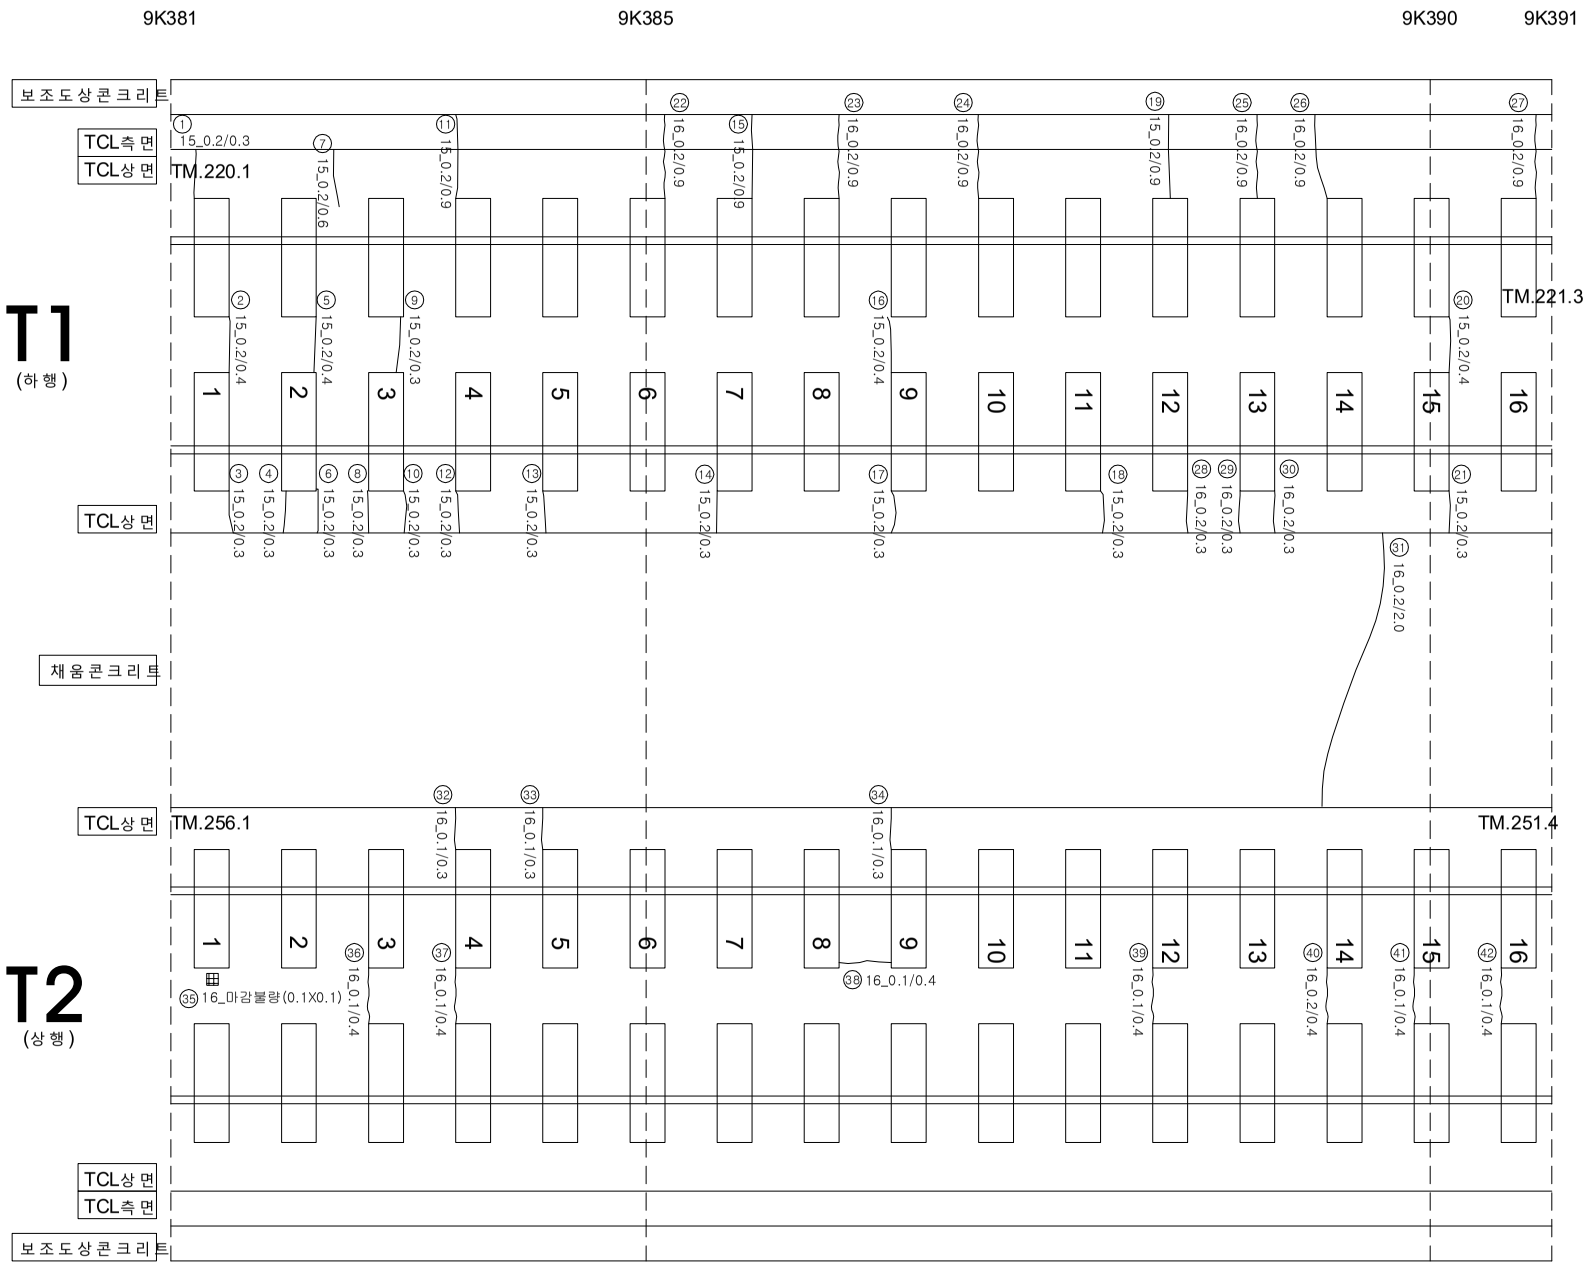
연번	손상	폭		연장		비고	연번	손상	폭		연장		비고
1	균열	0.2	㎜	0.30	m		56						
2	균열	0.2	㎜	0.40	m		57						
3	균열	0.2	㎜	0.30	m		58						
4	균열	0.2	㎜	0.30	m		59						
5	균열	0.2	㎜	0.40	m		60						
6	균열	0.2	㎜	0.30	m		61						
7	균열	0.2	㎜	0.60	m		62						
8	균열	0.2	㎜	0.30	m		63						
9	균열	0.2	㎜	0.30	m		64						
10	균열	0.2	㎜	0.30	m		65						
11	균열	0.2	㎜	0.90	m		66						
12	균열	0.2	㎜	0.30	m		67						
13	균열	0.2	㎜	0.30	m		68						
14	균열	0.2	㎜	0.30	m		69						
15	균열	0.2	㎜	0.90	m		70						
16	균열	0.2	㎜	0.40	m		71						
17	균열	0.2	㎜	0.30	m		72						
18	균열	0.2	㎜	0.30	m		73						
19	균열	0.2	㎜	0.90	m		74						
20	균열	0.2	㎜	0.40	m		75						
21	균열	0.2	㎜	0.30	m		76						
22	균열	0.2	㎜	0.90	m		77						
23	균열	0.2	㎜	0.90	m		78						
24	균열	0.2	㎜	0.90	m		79						
25	균열	0.2	㎜	0.90	m		80						
26	균열	0.2	㎜	0.90	m		81						
27	균열	0.2	㎜	0.90	m		82						
28	균열	0.2	㎜	0.30	m		83						
29	균열	0.2	㎜	0.30	m		84						
30	균열	0.2	㎜	0.30	m		85						
31	균열	0.2	㎜	2.00	m		86						
32	균열	0.1	㎜	0.30	m		87

33	균열	0.1	㎜	0.30	m		88						
34	균열	0.1	㎜	0.30	m		89						
35	마감불량	0.1	m	0.10	m		90						
36	균열	0.1	㎜	0.40	m		91						
37	균열	0.1	㎜	0.40	m		92						
38	균열	0.1	㎜	0.40	m		93						
39	균열	0.1	㎜	0.40	m		94						
40	균열	0.2	㎜	0.40	m		95						
41	균열	0.1	㎜	0.40	m		96						
42	균열	0.1	㎜	0.40	m		97						
43							98						
44							99						
45							100						
46							101						
47							102						
48							103						
49							104						
50							105						
51							106						
52							107						
53							108						
54							109						
55							110
