외관조사망도 번호
U2_갈산터널_4(9k131~9k141)

호남고속선 갈산터널_4(9.131~9.141km, S4)

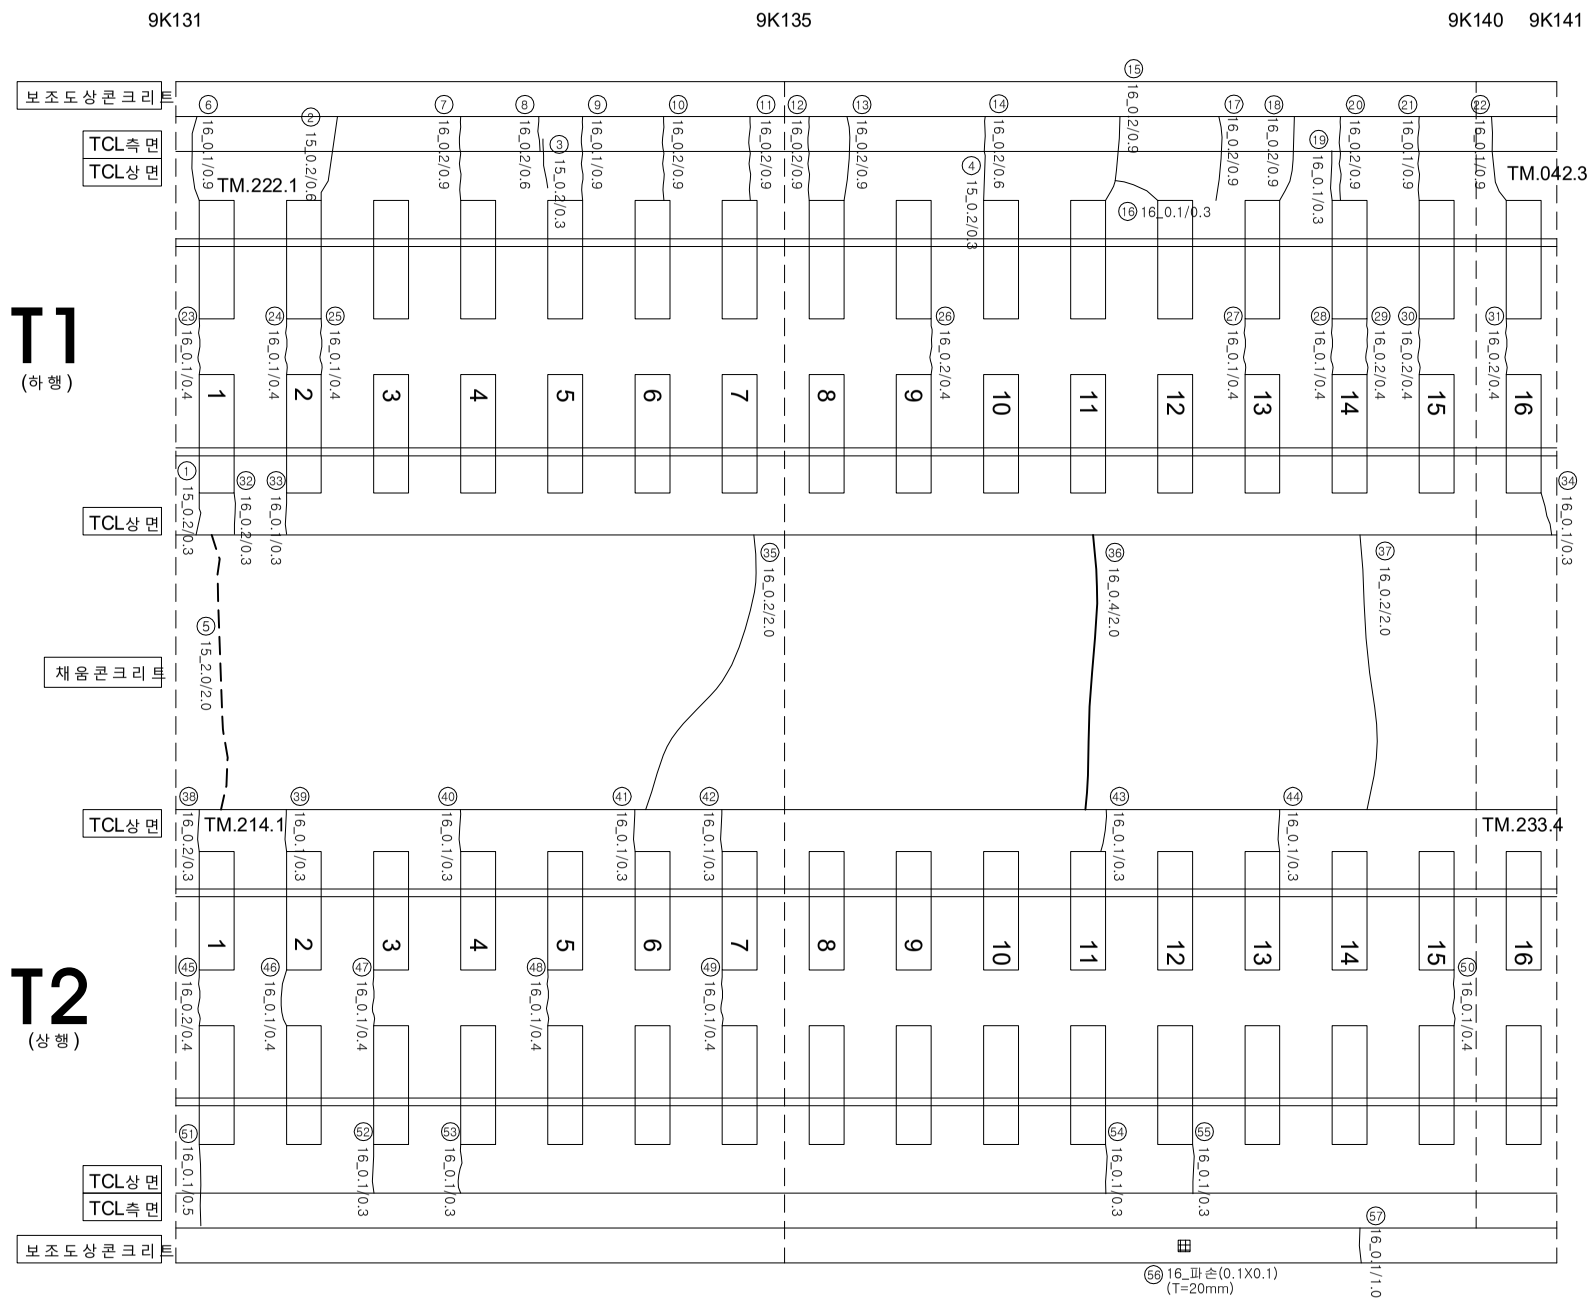
연번	손상	폭		연장		비고	연번	손상	폭		연장		비고
1	균열	0.2	㎜	0.30	m		56	파손	0.1	m	0.10	m	
2	균열	0.2	㎜	0.30	m		57	균열	0.1	㎜	1.00	m	
3	균열	0.2	㎜	0.30	m		58						
4	균열	0.2	㎜	0.30	m		59						
5	균열	0.7	㎜	2.00	m		60						
6	균열	0.1	㎜	0.90	m		61						
7	균열	0.2	㎜	0.90	m		62						
8	균열	0.2	㎜	0.90	m		63						
9	균열	0.1	㎜	0.90	m		64						
10	균열	0.2	㎜	0.90	m		65						
11	균열	0.2	㎜	0.90	m		66						
12	균열	0.2	㎜	0.90	m		67						
13	균열	0.2	㎜	0.90	m		68						
14	균열	0.2	㎜	0.60	m		69						
15	균열	0.2	㎜	0.90	m		70						
16	균열	0.1	㎜	0.30	m		71						
17	균열	0.2	㎜	0.90	m		72						
18	균열	0.2	㎜	0.90	m		73						
19	균열	0.1	㎜	0.30	m		74						
20	균열	0.2	㎜	0.90	m		75						
21	균열	0.1	㎜	0.90	m		76						
22	균열	0.1	㎜	0.90	m		77						
23	균열	0.1	㎜	0.40	m		78						
24	균열	0.1	㎜	0.40	m		79						
25	균열	0.1	㎜	0.40	m		80						
26	균열	0.2	㎜	0.40	m		81						
27	균열	0.1	㎜	0.40	m		82						
28	균열	0.1	㎜	0.40	m		83						
29	균열	0.2	㎜	0.40	m		84						
30	균열	0.2	㎜	0.40	m		85						
31	균열	0.2	㎜	0.40	m		86

32	균열	0.2	㎜	0.30	m		87						
33	균열	0.1	㎜	0.30	m		88						
34	균열	0.1	㎜	0.30	m		89						
35	균열	0.2	㎜	2.00	m		90						
36	균열	0.4	㎜	2.00	m		91						
37	균열	0.2	㎜	2.00	m		92						
38	균열	0.2	㎜	0.30	m		93						
39	균열	0.1	㎜	0.30	m		94						
40	균열	0.1	㎜	0.30	m		95						
41	균열	0.1	㎜	0.30	m		96						
42	균열	0.1	㎜	0.30	m		97						
43	균열	0.1	㎜	0.30	m		98						
44	균열	0.1	㎜	0.30	m		99						
45	균열	0.2	㎜	0.40	m		100						
46	균열	0.1	㎜	0.40	m		101						
47	균열	0.1	㎜	0.40	m		102						
48	균열	0.1	㎜	0.40	m		103						
49	균열	0.1	㎜	0.40	m		104						
50	균열	0.1	㎜	0.40	m		105						
51	균열	0.1	㎜	0.50	m		106						
52	균열	0.1	㎜	0.30	m		107						
53	균열	0.1	㎜	0.30	m		108						
54	균열	0.1	㎜	0.30	m		109						
55	균열	0.1	㎜	0.30	m		110
