외관조사망도 번호
U2_갈산터널_32(9k401~9k411)

호남고속선 갈산터널_32(9.401~9.411km, S32)

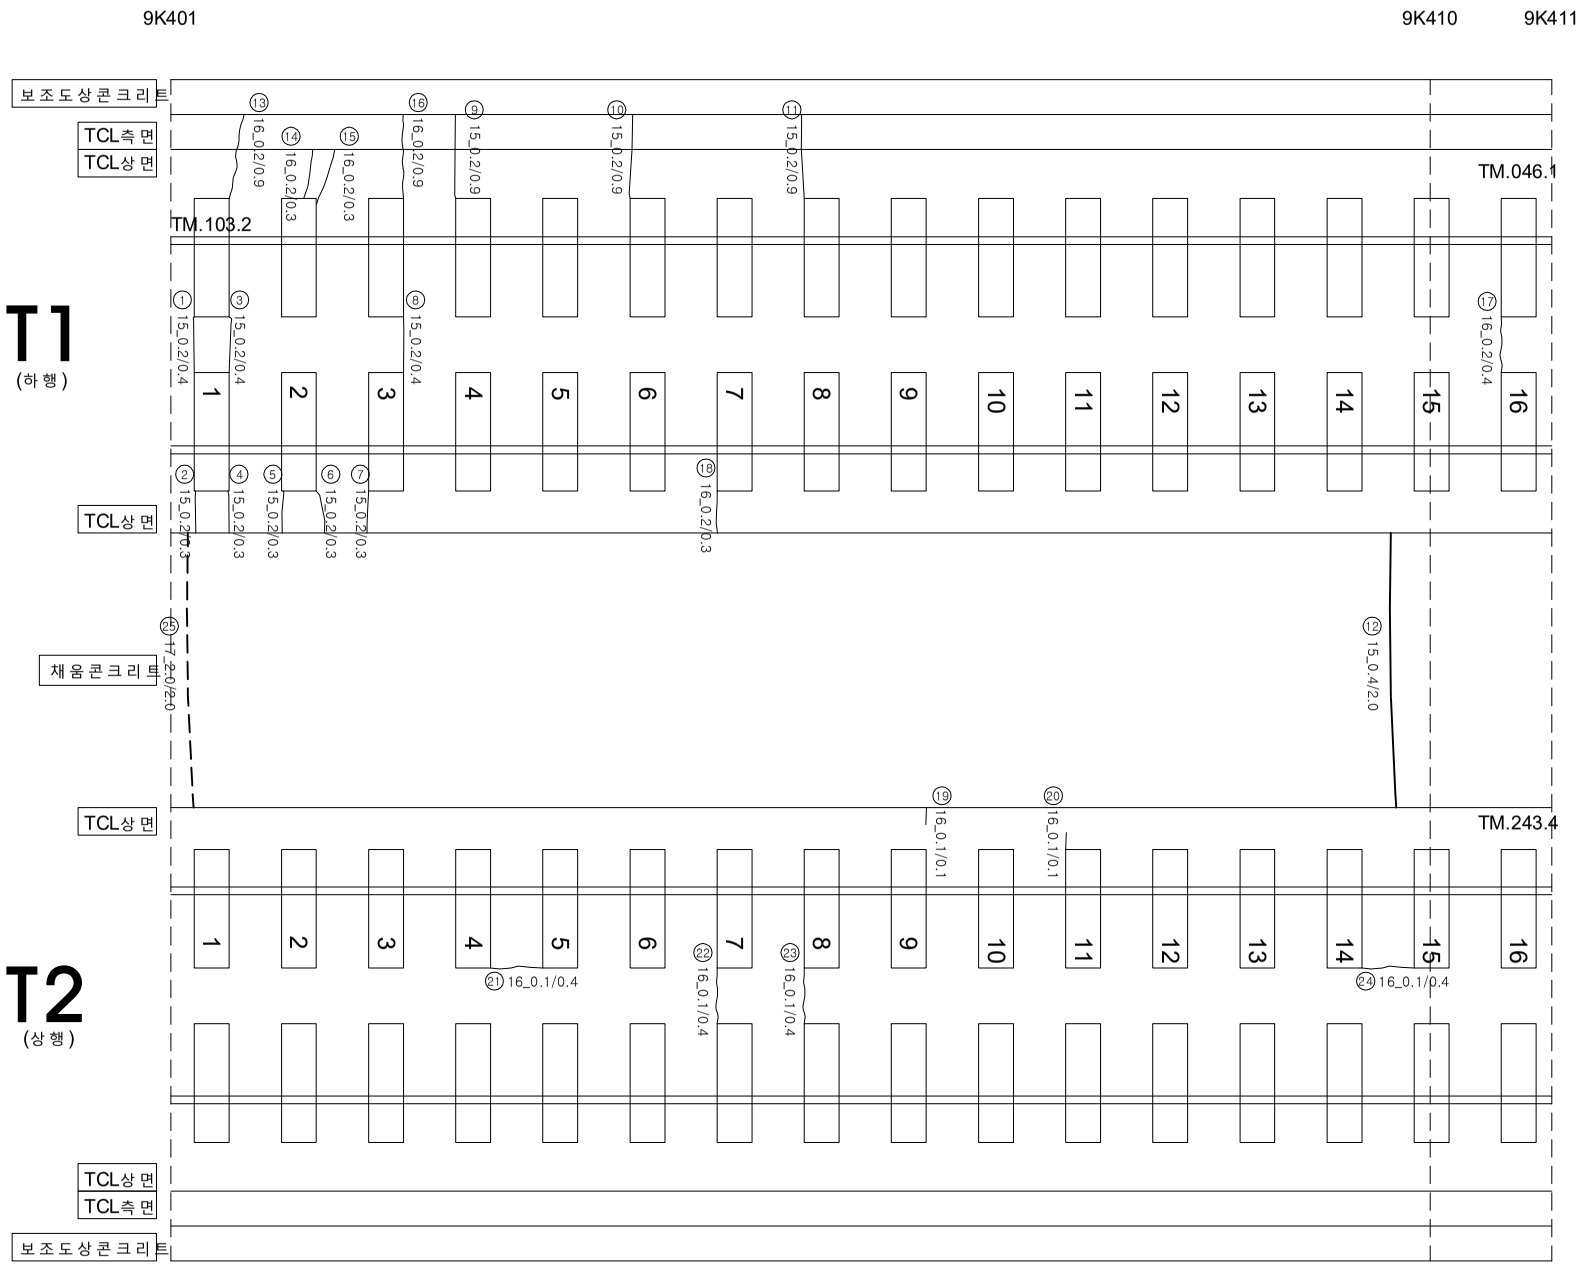
연번	손상	폭		연장		비고	연번	손상	폭		연장		비고
1	균열	0.2	㎜	0.40	m		56						
2	균열	0.2	㎜	0.30	m		57						
3	균열	0.2	㎜	0.40	m		58						
4	균열	0.2	㎜	0.30	m		59						
5	균열	0.2	㎜	0.30	m		60						
6	균열	0.2	㎜	0.30	m		61						
7	균열	0.2	㎜	0.30	m		62						
8	균열	0.2	㎜	0.40	m		63						
9	균열	0.2	㎜	0.90	m		64						
10	균열	0.2	㎜	0.90	m		65						
11	균열	0.2	㎜	0.90	m		66						
12	균열	0.4	㎜	2.00	m		67						
13	균열	0.2	㎜	0.90	m		68						
14	균열	0.2	㎜	0.30	m		69						
15	균열	0.2	㎜	0.30	m		70						
16	균열	0.2	㎜	0.90	m		71						
17	균열	0.2	㎜	0.40	m		72						
18	균열	0.2	㎜	0.30	m		73						
19	균열	0.1	㎜	0.10	m		74						
20	균열	0.1	㎜	0.10	m		75						
21	균열	0.1	㎜	0.40	m		76						
22	균열	0.1	㎜	0.40	m		77						
23	균열	0.1	㎜	0.40	m		78						
24	균열	0.1	㎜	0.40	m		79						
25	균열	2.0	㎜	2.00	m	신 규	80						
26							81						
27							82						
28							83						
29							84						
30							85						
31							86						
32							87						
33							88						
34							89						
35							90						
36							91

37							92						
38							93						
39							94						
40							95						
41							96						
42							97						
43							98						
44							99						
45							100						
46							101						
47							102						
48							103						
49							104						
50							105						
51							106						
52							107						
53							108						
54							109						
55							110
