외관조사망도 번호
U2_갈산터널_34(9k421~9k431)

호남고속선 갈산터널_34(9.421~9.431km, S34)

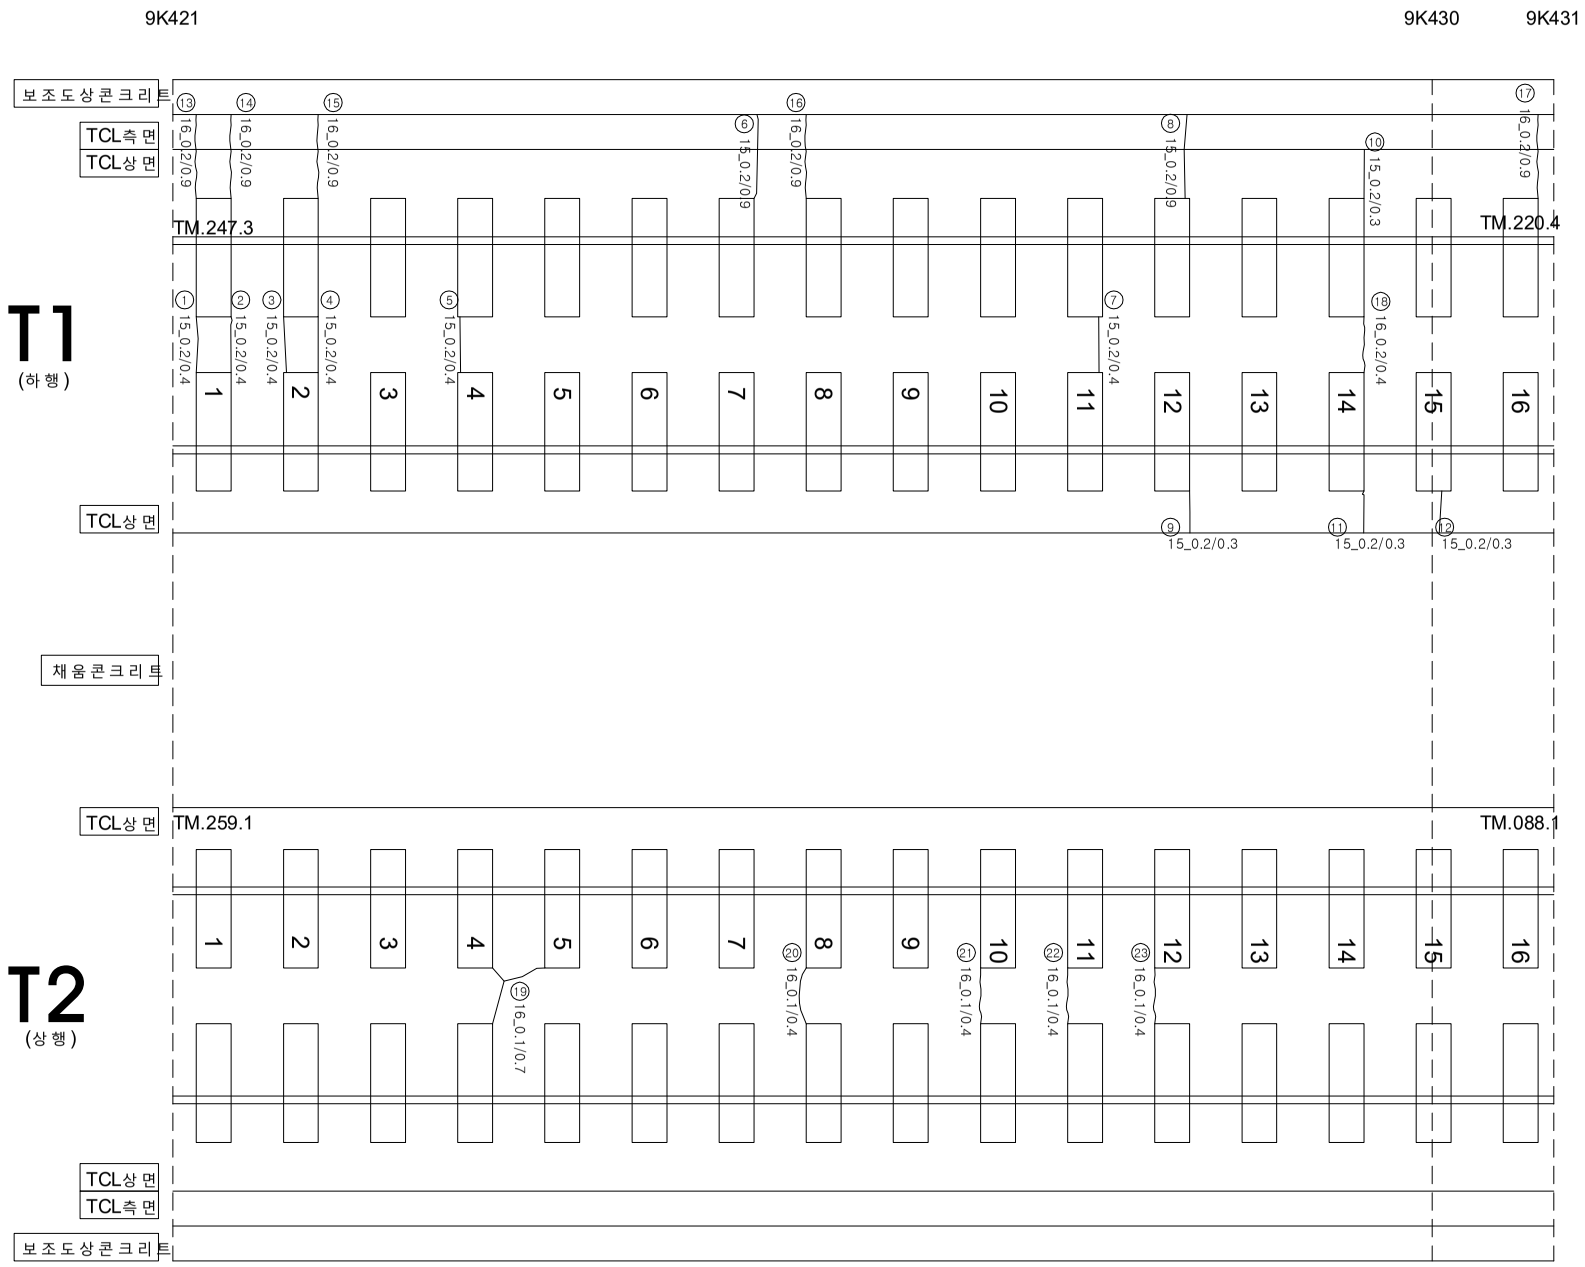
연번	손상	폭		연장		비고	연번	손상	폭		연장		비고
1	균열	0.2	㎜	0.40	m		56						
2	균열	0.2	㎜	0.40	m		57						
3	균열	0.2	㎜	0.40	m		58						
4	균열	0.2	㎜	0.40	m		59						
5	균열	0.2	㎜	0.40	m		60						
6	균열	0.2	㎜	0.90	m		61						
7	균열	0.2	㎜	0.40	m		62						
8	균열	0.2	㎜	0.90	m		63						
9	균열	0.2	㎜	0.30	m		64						
10	균열	0.2	㎜	0.30	m		65						
11	균열	0.2	㎜	0.30	m		66						
12	균열	0.2	㎜	0.30	m		67						
13	균열	0.2	㎜	0.90	m		68						
14	균열	0.2	㎜	0.90	m		69						
15	균열	0.2	㎜	0.90	m		70						
16	균열	0.2	㎜	0.90	m		71						
17	균열	0.2	㎜	0.90	m		72						
18	균열	0.2	㎜	0.40	m		73						
19	균열	0.1	㎜	0.70	m		74						
20	균열	0.1	㎜	0.40	m		75						
21	균열	0.1	㎜	0.40	m		76						
22	균열	0.1	㎜	0.40	m		77						
23	균열	0.1	㎜	0.40	m		78						
24							79						
25							80						
26							81						
27							82						
28							83						
29							84						
30							85						
31							86						
32							87						
33							88						
34							89						
35							90						
36							91						
37							92
