외관조사망도 번호
U2_갈산터널_35(9k431~9k441)

호남고속선 갈산터널_35(9.431~9.441km, S35)

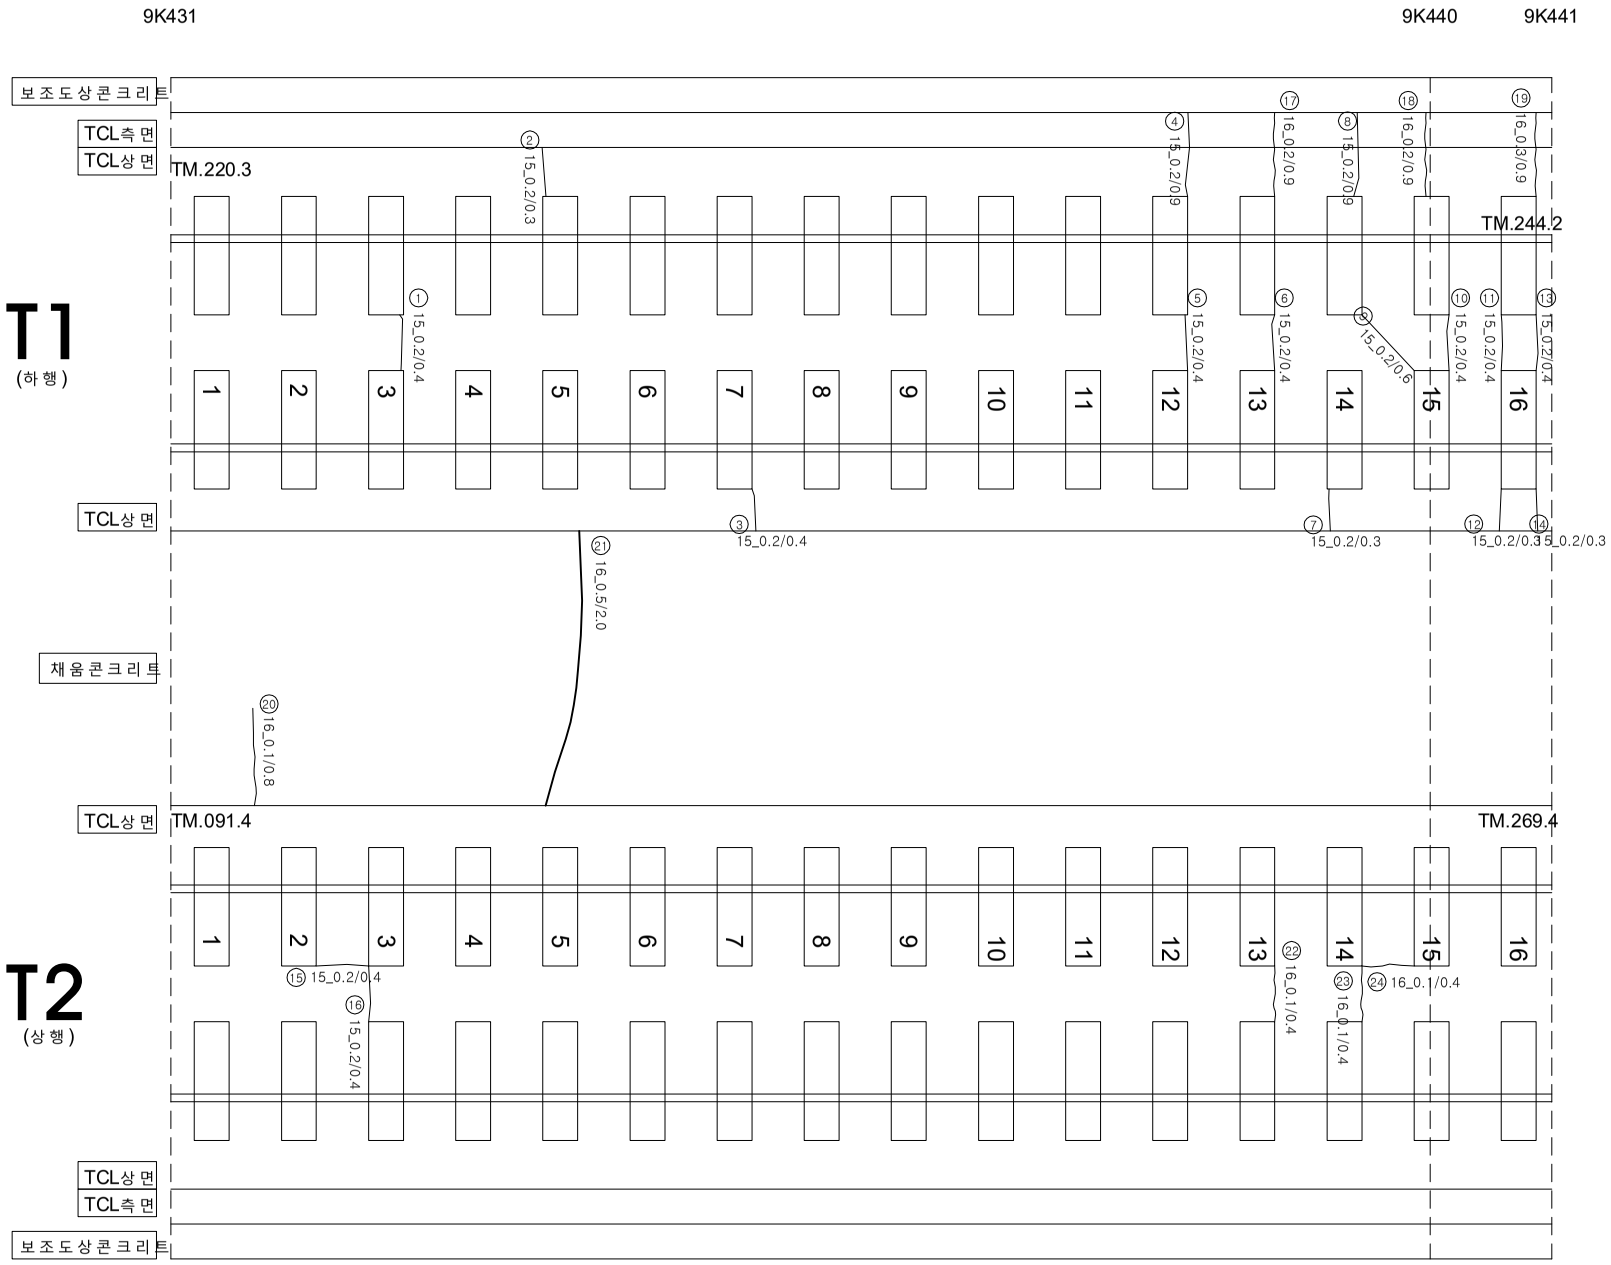
연번	손상	폭		연장		비고	연번	손상	폭		연장		비고
1	균열	0.2	mm	0.40	m		56						
2	균열	0.2	mm	0.30	m		57						
3	균열	0.2	mm	0.40	m		58						
4	균열	0.2	mm	0.90	m		59						
5	균열	0.2	mm	0.40	m		60						
6	균열	0.2	mm	0.40	m		61						
7	균열	0.2	mm	0.30	m		62						
8	균열	0.2	mm	0.90	m		63						
9	균열	0.2	mm	0.60	m		64						
10	균열	0.2	mm	0.40	m		65						
11	균열	0.2	mm	0.40	m		66						
12	균열	0.2	mm	0.30	m		67						
13	균열	0.2	mm	0.40	m		68						
14	균열	0.2	mm	0.30	m		69						
15	균열	0.2	mm	0.40	m		70						
16	균열	0.2	mm	0.40	m		71						
17	균열	0.2	mm	0.90	m		72						
18	균열	0.2	mm	0.90	m		73						
19	균열	0.3	mm	0.90	m		74						
20	균열	0.1	mm	0.80	m		75						
21	균열	0.5	mm	2.00	m		76						
22	균열	0.1	mm	0.40	m		77						
23	균열	0.1	mm	0.40	m		78						
24	균열	0.1	mm	0.40	m		79						
25							80						
26							81						
27							82						
28							83						
29							84						
30							85						
31							86						
32							87						
33							88						
34							89						
35							90
