외관조사망도 번호
U2_갈산터널_37(9k451~9k461)

호남고속선 갈산터널_37(9.451~9.461km, S37)

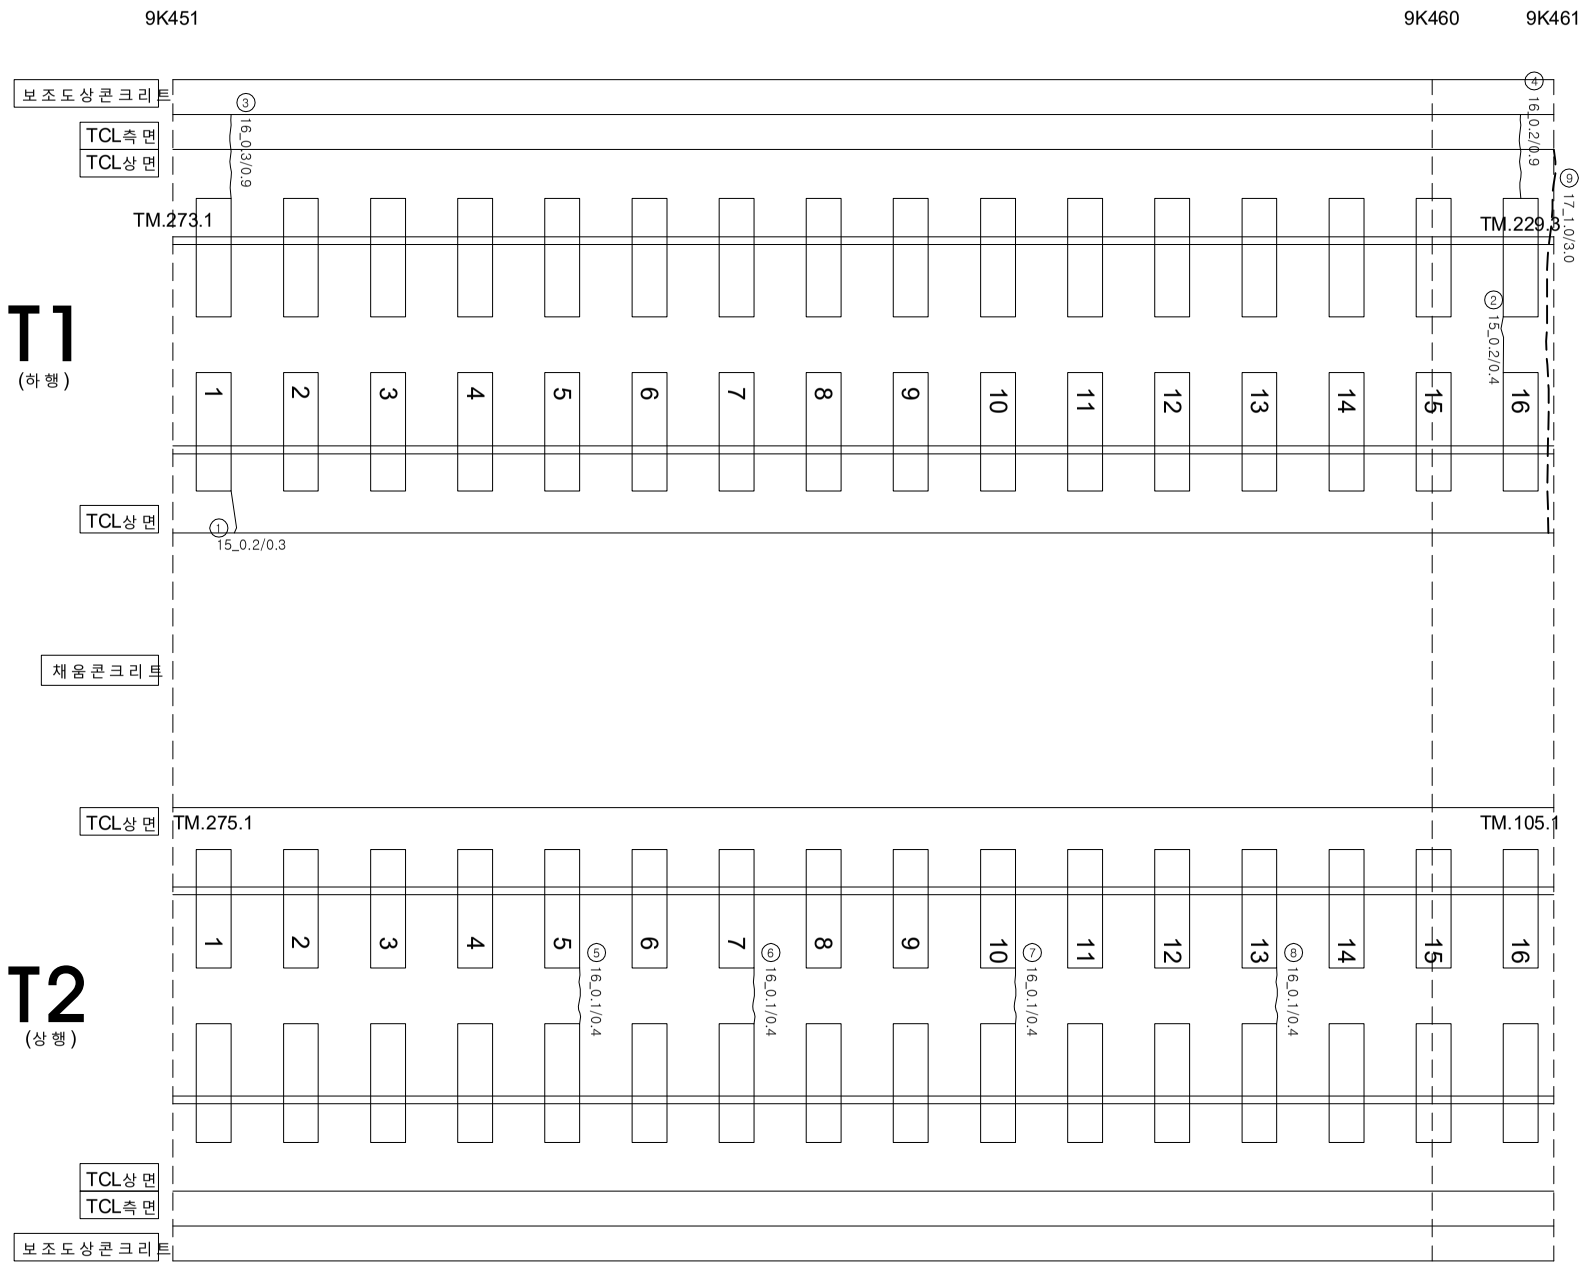
연번	손상	폭		연장		비고	연번	손상	폭		연장		비고
1	균열	0.2	㎜	0.30	m		56						
2	균열	0.2	㎜	0.40	m		57						
3	균열	0.2	㎜	0.90	m		58						
4	균열	0.2	㎜	0.90	m		59						
5	균열	0.1	㎜	0.40	m		60						
6	균열	0.1	㎜	0.40	m		61						
7	균열	0.1	㎜	0.40	m		62						
8	균열	0.1	㎜	0.40	m		63						
9	균열	1.0	㎜	2.00	m	신 규	64						
10							65						
11							66						
12							67						
13							68						
14							69						
15							70						
16							71						
17							72						
18							73						
19							74						
20							75						
21							76						
22							77						
23							78						
24							79						
25							80						
26							81						
27							82						
28							83						
29							84						
30							85						
31							86						
32							87						
33							88						
34							89						
35							90						
36							91						
37							92						
38							93						
39							94						
40							95						
41							96						
42							97						
43							98						
44							99						
45							100						
46							101

47							102						
48							103						
49							104						
50							105						
51							106						
52							107						
53							108						
54							109						
55							110
