| 외관조사망도 번호 |
| U2_갈산터널_40(9k481~9k491) |

# 호남고속선 갈산터널_40(9.481~9.491km, S40)

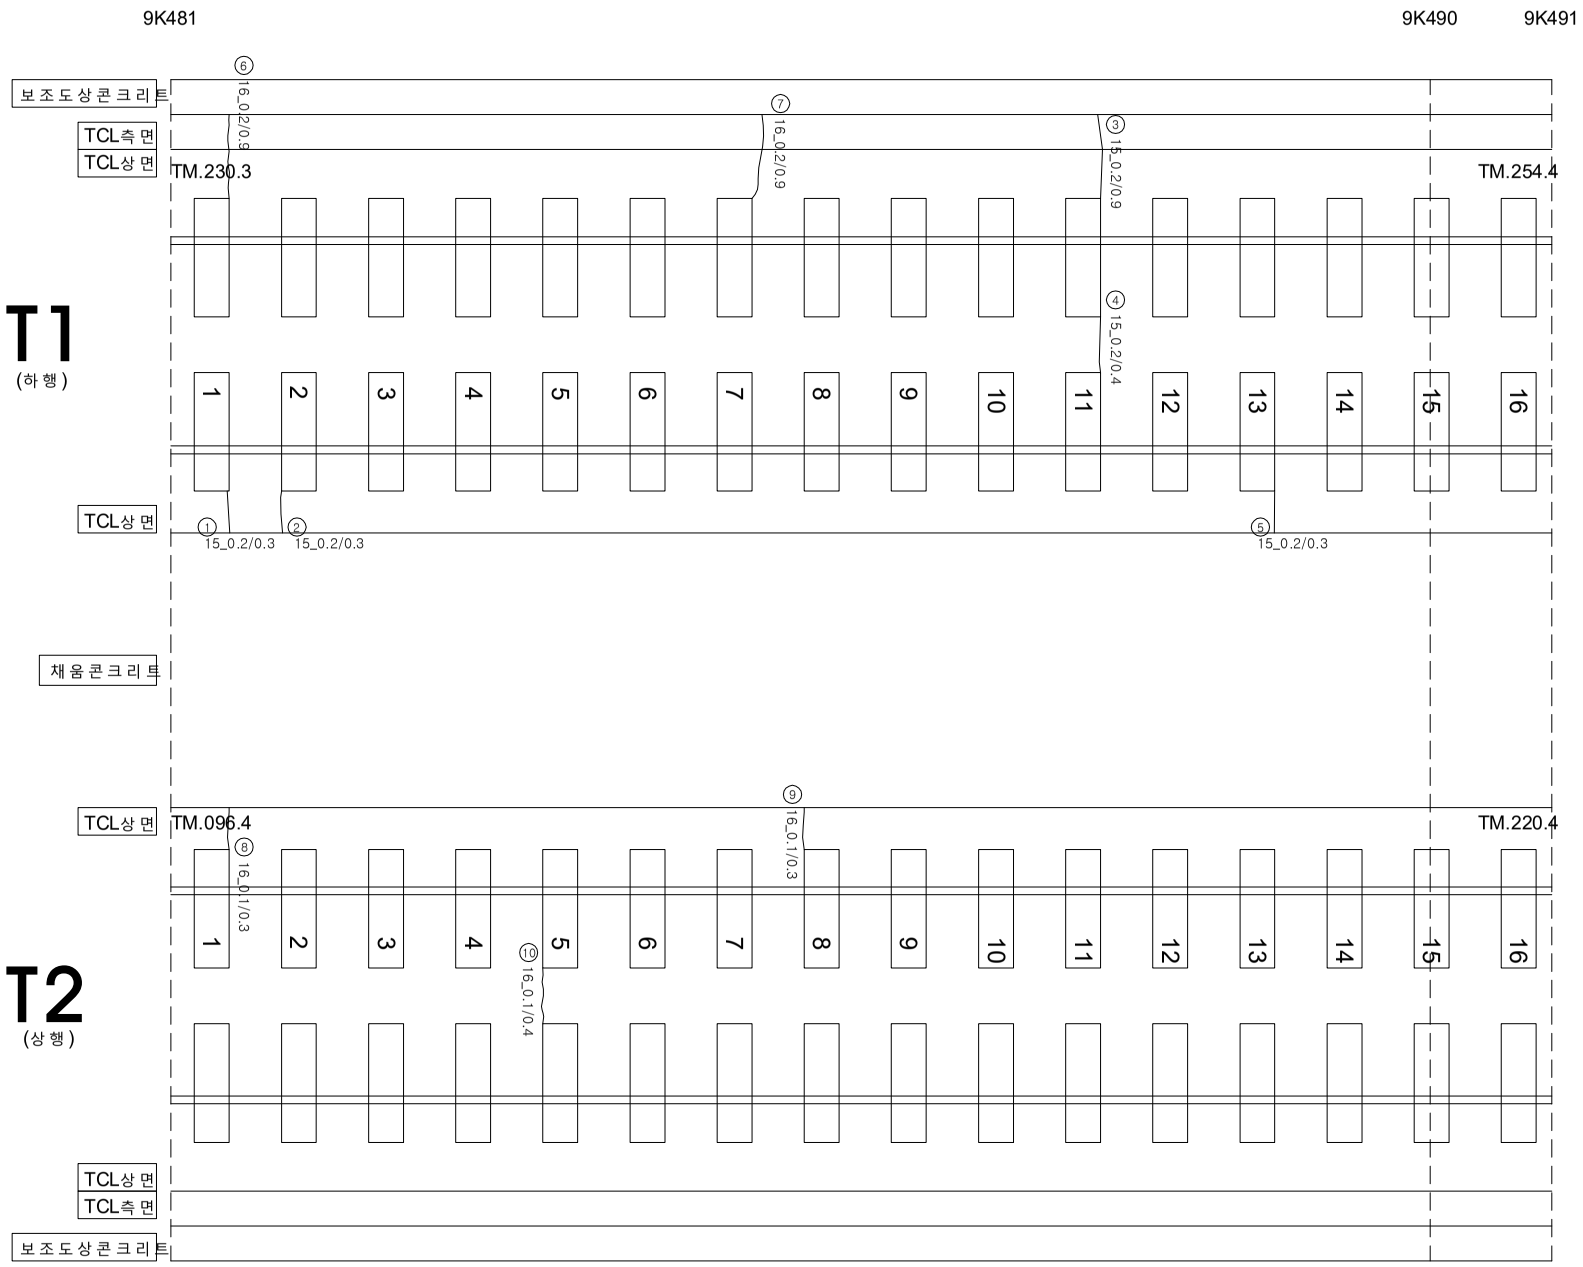
| 연번 | 손상 | 폭 | | 연장 | | 비고 | 연번 | 손상 | 폭 | | 연장 | | 비고 |
|---|---|---|---|---|---|---|---|---|---|---|---|---|---|
| 1 | 균열 | 0.2 | ㎜ | 0.30 | m | | 56 | | | | | | |
| 2 | 균열 | 0.2 | ㎜ | 0.30 | m | | 57 | | | | | | |
| 3 | 균열 | 0.2 | ㎜ | 0.90 | m | | 58 | | | | | | |
| 4 | 균열 | 0.2 | ㎜ | 0.40 | m | | 59 | | | | | | |
| 5 | 균열 | 0.2 | ㎜ | 0.30 | m | | 60 | | | | | | |
| 6 | 균열 | 0.2 | ㎜ | 0.90 | m | | 61 | | | | | | |
| 7 | 균열 | 0.2 | ㎜ | 0.90 | m | | 62 | | | | | | |
| 8 | 균열 | 0.1 | ㎜ | 0.30 | m | | 63 | | | | | | |
| 9 | 균열 | 0.1 | ㎜ | 0.30 | m | | 64 | | | | | | |
| 10 | 균열 | 0.1 | ㎜ | 0.40 | m | | 65 | | | | | | |
