외관조사망도 번호
U2_갈산터널_51(9k590~9k595)

호남고속선 갈산터널_51(9.590~9.595km, S51)

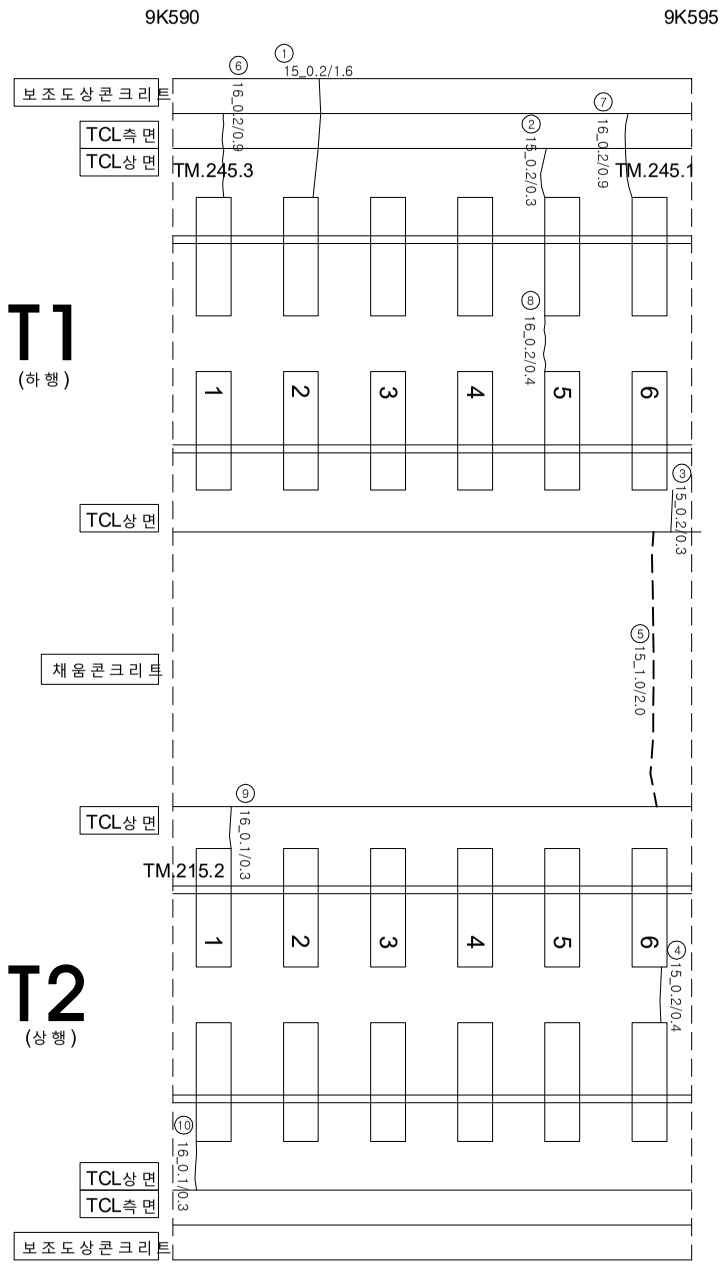
연번	손상	폭		연장		비고	연번	손상	폭		연장		비고
1	균열	0.2	㎜	1.70	m		56						
2	균열	0.2	㎜	0.30	m		57						
3	균열	0.2	㎜	0.30	m		58						
4	균열	0.2	㎜	0.40	m		59						
5	균열	1.0	㎜	2.00	m		60						
6	균열	0.2	㎜	0.90	m		61						
7	균열	0.2	㎜	0.90	m		62						
8	균열	0.2	㎜	0.40	m		63						
9	균열	0.1	㎜	0.30	m		64						
10	균열	0.1	㎜	0.30	m		65						
11							66						
12							67						
13							68						
14							69						
15							70						
16							71						
17							72						
18							73						
19							74						
20							75						
21							76						
22							77						
23							78						
24							79						
25							80						
26							81						
27							82						
28							83						
29							84						
30							85						
31							86						
32							87						
33							88						
34							89						
35							90						
36							91						
37							92						
38							93						
39							94						
40							95						
41							96						
42							97						
43							98						
44							99						
45							100						
46							101
