외관조사망도 번호
U2_갈산터널_52(9k595~9k600)

호남고속선 갈산터널_52(9.595~9.600km, S52)

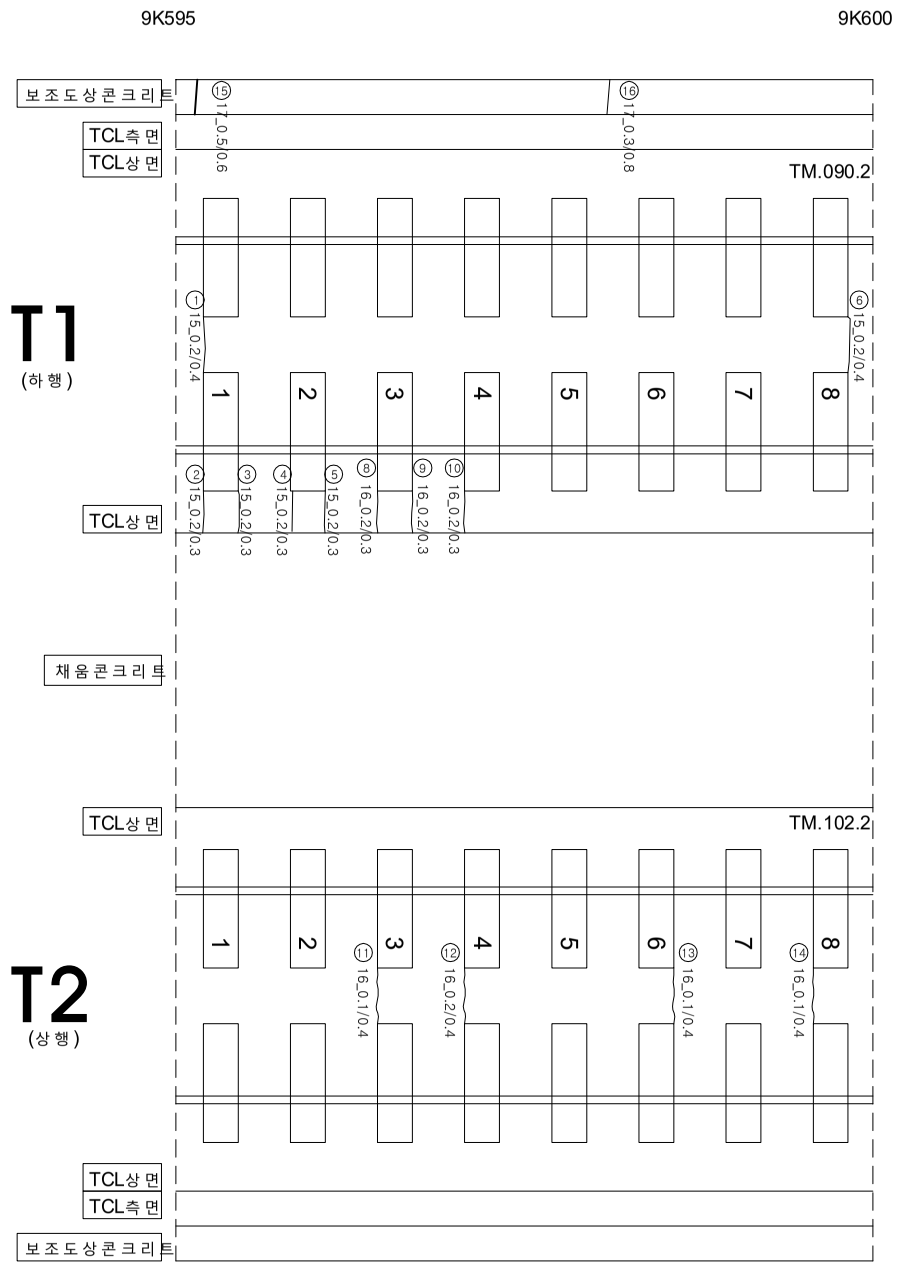
연번	손상	폭		연장		비고	연번	손상	폭		연장		비고
1	균열	0.2	㎜	0.40	m		56						
2	균열	0.2	㎜	0.40	m		57						
3	균열	0.2	㎜	0.30	m		58						
4	균열	0.2	㎜	0.30	m		59						
5	균열	0.2	㎜	0.30	m		60						
6	균열	0.2	㎜	0.30	m		61						
7	균열	0.2	㎜	0.40	m		62						
8	균열	0.2	㎜	0.30	m		63						
9	균열	0.2	㎜	0.30	m		64						
10	균열	0.2	㎜	0.30	m		65						
11	균열	0.1	㎜	0.40	m		66						
12	균열	0.1	㎜	0.40	m		67						
13	균열	0.1	㎜	0.40	m		68						
14	균열	0.1	㎜	0.40	m		69						
15	균열	0.5	㎜	0.60	m	신 규	70						
16	균열	0.3	㎜	0.80	m	신 규	71						
17							72						
18							73						
19							74						
20							75						
21							76						
22							77						
23							78						
24							79						
25							80						
26							81						
27							82						
28							83						
29							84						
30							85						
31							86						
32							87						
33							88						
34							89						
35							90						
36							91						
37							92						
38							93						
39							94						
40							95						
41							96

42							97						
43							98						
44							99						
45							100						
46							101						
47							102						
48							103						
49							104						
50							105						
51							106						
52							107						
53							108						
54							109						
55							110
