외관조사망도 번호
U2_갈산터널_53(9k600~9k610)

호남고속선 갈산터널_53(9.600~9.610km, S53)

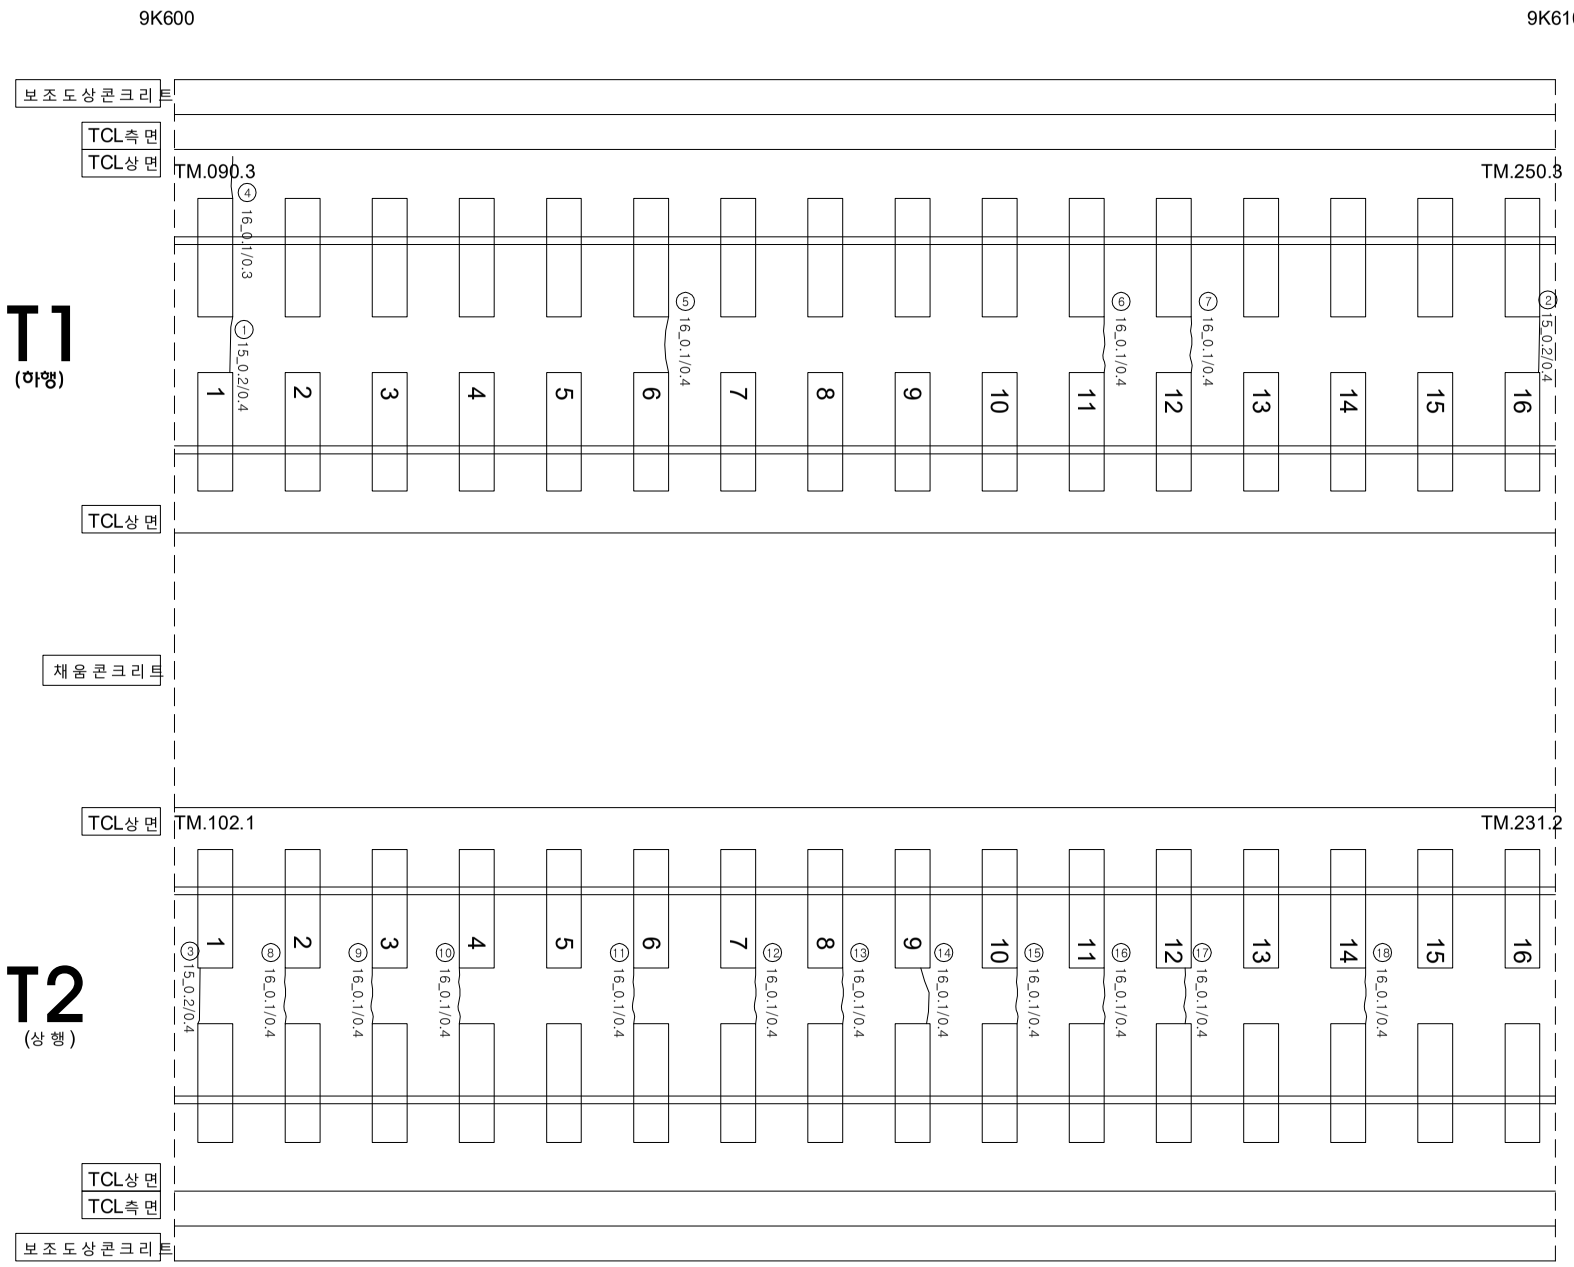
연번	손상	폭		연장		비고	연번	손상	폭		연장		비고
1	균열	0.2	㎜	0.40	m		56						
2	균열	0.2	㎜	0.40	m		57						
3	균열	0.2	㎜	0.40	m		58						
4	균열	0.1	㎜	0.30	m		59						
5	균열	0.1	㎜	0.40	m		60						
6	균열	0.1	㎜	0.40	m		61						
7	균열	0.1	㎜	0.40	m		62						
8	균열	0.1	㎜	0.40	m		63						
9	균열	0.1	㎜	0.40	m		64						
10	균열	0.1	㎜	0.40	m		65						
11	균열	0.1	㎜	0.40	m		66						
12	균열	0.1	㎜	0.40	m		67						
13	균열	0.1	㎜	0.40	m		68						
14	균열	0.1	㎜	0.40	m		69						
15	균열	0.1	㎜	0.40	m		70						
16	균열	0.1	㎜	0.40	m		71						
17	균열	0.1	㎜	0.40	m		72						
18	균열	0.1	㎜	0.40	m		73						
19							74						
20							75						
21							76						
22							77						
23							78						
24							79						
25							80						
26							81						
27							82						
28							83						
29							84						
30							85						
31							86						
32							87						
33							88						
34							89						
35							90						
36							91						
37							92						
38							93						
39							94						
40							95						
41							96

42							97						
43							98						
44							99						
45							100						
46							101						
47							102						
48							103						
49							104						
50							105						
51							106						
52							107						
53							108						
54							109						
55							110
